別紙3 点検表記録様式  
橋梁名・所在地・管理者名等

橋梁名	路線名	所在地	起点側	緯度	35°25'28"	経度	140°01'56"
蔵波第一橋 (フリガナ)クラナミダイイチキョウ	蔵波41号線	千葉県袖ヶ浦市蔵波地先					
管理者名	点検実施年月日	路下条件	代替路の有無	自専道or一般道	緊急輸送道路	占用物件(名称)	
袖ヶ浦市	2016.10.07	館山自動車道	有	一般道		配管(水道)

架設年次	橋長	幅員
1995年	50.04m	6.70m

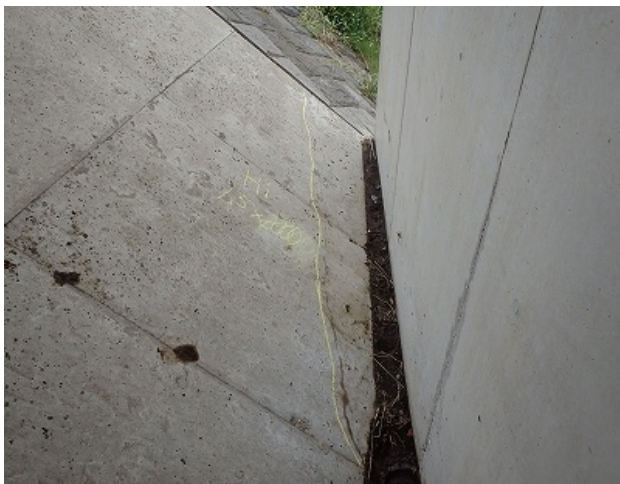
写真1 上部構造(斜材01) 【判定区分: 】

点検時に記録		措置後に記録	
(判定区分)	(所見等)	(再判定区分)	(再判定実施年月日)
	斜材の下部にひびわれが見られる。直ちに補修するほどの緊急性はなく、少なくとも次回 の定期点検までに構造物の安全性が著しく損なわれる事は無いと思われる。
