別紙3 点検表記録様式
 橋梁名・所在地・管理者名等

橋梁名	路線名	所在地	起点側	緯度	35°25'28"
				経度	140°01'51"
蔵波第二橋 (フリガナ)クラナミダイニキョウ	蔵波40号線	千葉県袖ヶ浦市蔵波地先			
管理者名	点検実施年月日	路下条件	代替路の有無	自専道or一般道	緊急輸送道路
袖ヶ浦市	2016.10.07	館山自動車道	有	一般道	無

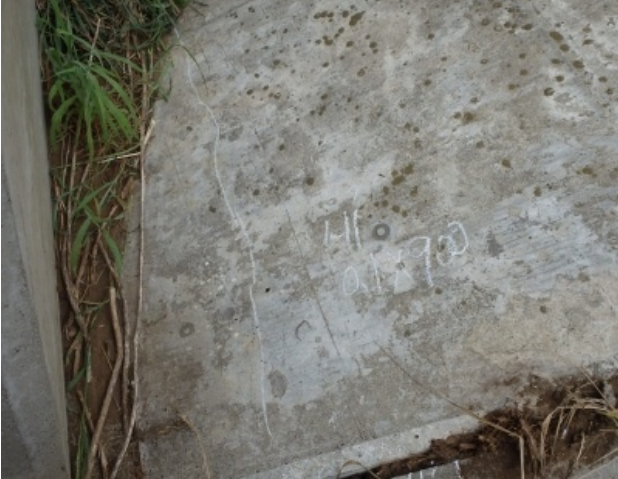
写真1 上部構造(斜材01)【判定区分: 】	写真2 下部構造(胸壁01)【判定区分: 】

道路橋毎の健全性の診断(判定区分 ~)		措置後に記録	
(判定区分)	(所見等)	(再判定区分)	(再判定実施年月日)
	斜材にひびわれ、胸壁に漏水が見られるが、直ちに補修する緊急性はなく、少なくとも次回の定期点検までに構造物の安全性が著しく損なわれる事は無いと思われる。
