橋梁名	路線名	所在地	起点側	緯度	35°25'28"
				経度	140°01'41"
外野橋 (フリガナ)ソトノバシ	代宿横田線	千葉県袖ヶ浦市蔵波地先			
管理者名	点検実施年月日	路下条件	代替路の有無	自専道or一般道	緊急輸送道路
袖ヶ浦市	2016.10.07	館山自動車道	有	一般道	配管(東京電力)

様式(その2)

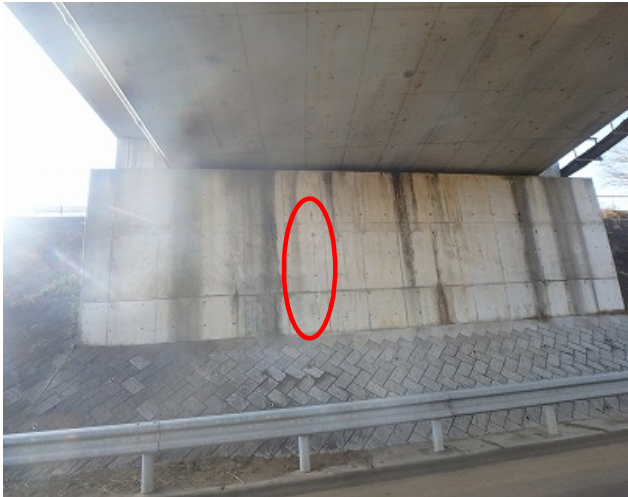
写真1 上部構造(主桁01)【判定区分: 】	写真2 下部構造(堅壁01)【判定区分: 】

部材単位の診断(各部材毎に最悪値を記入)				点検者	点検責任者	
点検時に記録				措置後に記録		
部材名	判定区分 (~)	変状の種類 (以上の場合 に記載)	備考(写真番号、 位置等が分かる ように記載)	措置後の 判定区分	変状の種類	措置及び判定 実施年月日
上部構造	主桁	-	写真1 主桁01			
	横桁	-	-			
	床版	-	-			
下部構造	-	-	写真2、3 堅壁01、02			
支承部	-	-	-			
その他	-	-	写真4 高欄

道路橋毎の健全性の診断(判定区分 ~)		
点検時に記録		措置後に記録
(判定区分)	(所見等)	(再判定区分) (再判定実施年月日)
	主桁に剥離・鉄筋露出、堅壁にひびわれが見られる。直ちに補修するほどの緊急性はなく、少なくとも次回の定期点検までに構造物の安全性が著しく損なわれる事は無いと思われる。
