橋梁名	路線名	所在地	起点側	緯度	35°25'24"
				経度	140°01'03"
鎌倉街道橋 (フリガナ) カマクラカイドウキョウ	飯富上泉線	千葉県袖ヶ浦市大曽根地先			
管理者名	点検実施年月日	路下条件	代替路の有無	自専道or一般道	緊急輸送道路
袖ヶ浦市	2016.10.07	館山自動車道	有	一般道	配管(水道)

様式(その2)

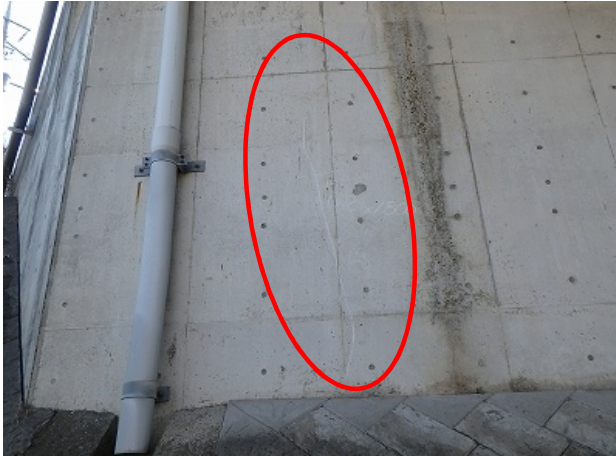
道路橋毎の健全性の診断(判定区分 ~ )		
点検時に記録		措置後に記録
(判定区分)	(所見等)	(再判定区分) (再判定実施年月日)
	堅壁にひびわれ、高欄側面及び端部に剥離・鉄筋露出が見られる。直ちに補修するほどの緊急性はなく、少なくとも次回の定期点検までに構造物の安全性が著しく損なわれる事は無いと思われる。

写真1 下部構造(豎壁01)【判定区分: 】

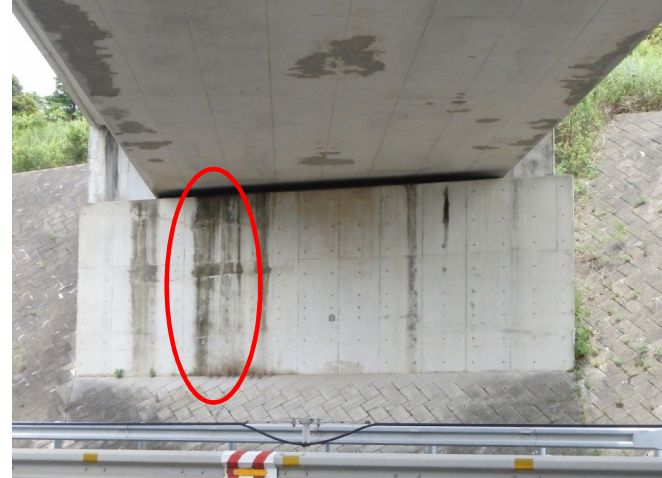
写真2 下部構造(豎壁02)【判定区分: 】

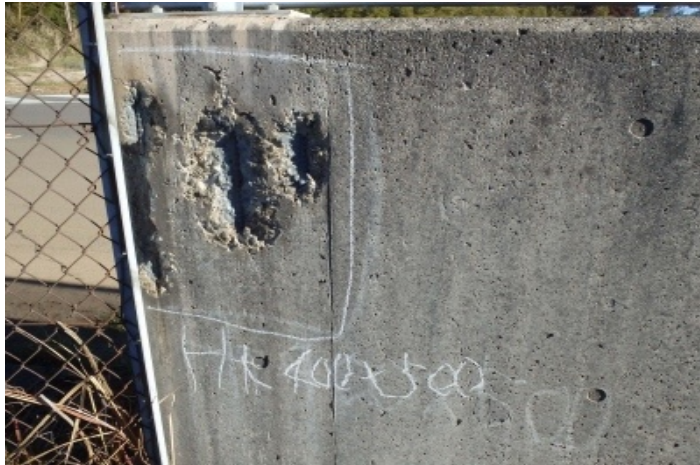
写真3 高欄【判定区分: 】

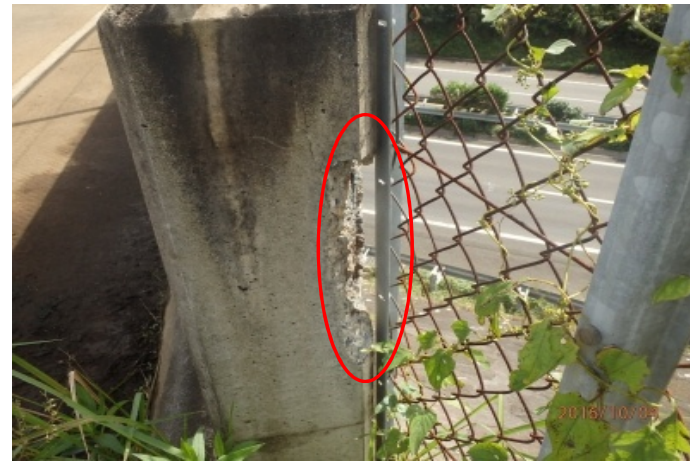
写真4 高欄【判定区分: 】
