橋梁名	路線名	所在地	起点側	緯度	35°25'13"
				経度	140°00'49"
根形台第一橋 (フリガナ) ネガタダイダイイチキョウ	大曽根3号線	千葉県袖ヶ浦市大曽根地先			
管理者名	点検実施年月日	路下条件	代替路の有無	自専道or一般道	緊急輸送道路
袖ヶ浦市	2016.10.07	館山自動車道	有	一般道	無

全景写真(起点側、終点側を記載すること)

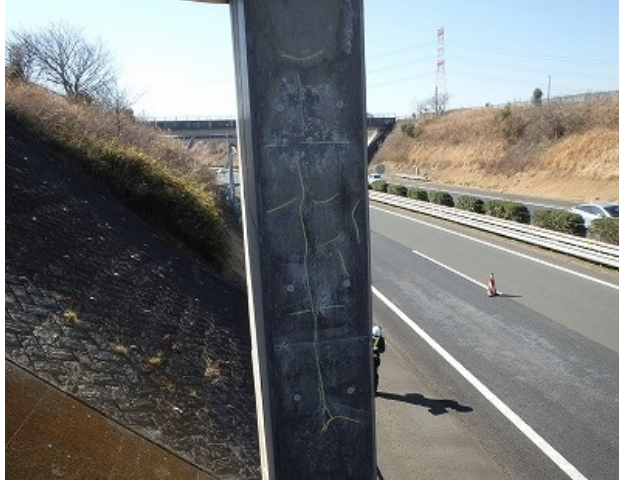
写真1 上部構造(垂直材01) 【判定区分: 】

道路橋毎の健全性の診断(判定区分 ~)		
点検時に記録		措置後に記録
(判定区分)	(所見等)	(再判定区分) (再判定実施年月日)
	垂直材にひびわれ、胸壁に漏水が見られる。直ちに補修するほどの緊急性はなく、少なくとも次回の定期点検までに構造物の安全性が著しく損なわれる事は無いと思われる。
