橋梁名	路線名	所在地	起点側	緯度	35°26'44"		
				経度	140°00'00"		
蔵波辺田二号橋 (フリガナ)クラナミヘンダニゴウキョウ		蔵波23号線	袖ヶ浦市蔵波1402				
管理者名	点検実施年月日	路下条件	代替路の有無	自専道or一般道	緊急輸送道路	占用物件(名称)	
袖ヶ浦市	2017.3.14	河川(蔵波川)	有	一般道	三次	添架管

部材単位の診断(各部材毎に最悪値を記入)

道路橋毎の健全性の診断(判定区分 ~)

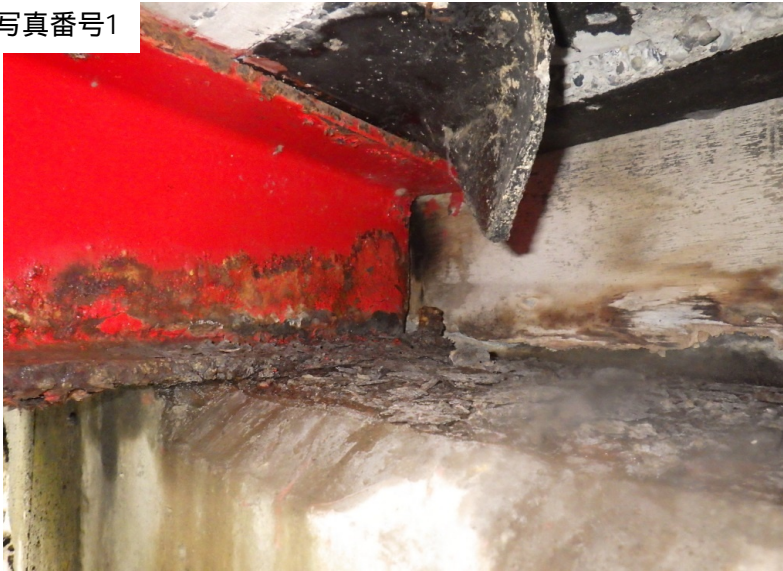
<p>上部構造(主桁01)【判定区分: 】</p> <p>写真番号1</p>

<p>主桁端部下フランジに腐食が見られる。</p>	<p>支承部(支承203)【判定区分: 】</p> <p>写真番号2</p>

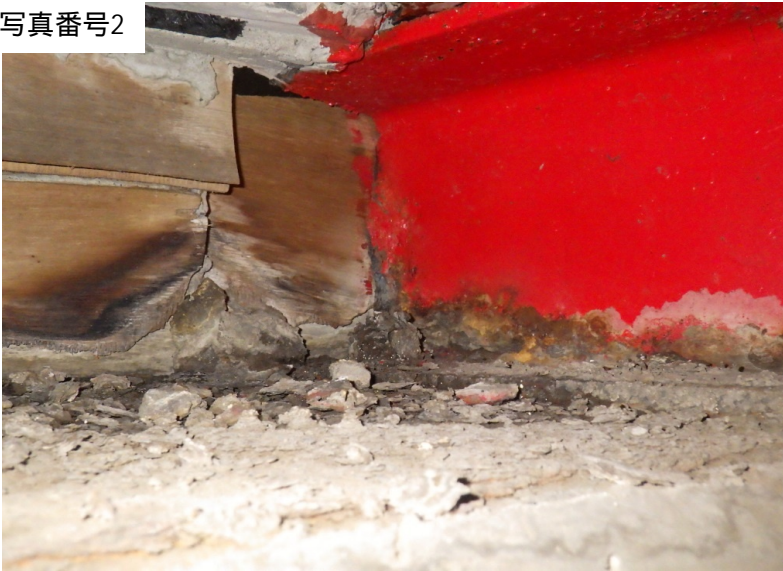
<p>支承に腐食が見られる。</p>
<p>その他(舗装01)【判定区分: 】</p> <p>写真番号3</p>

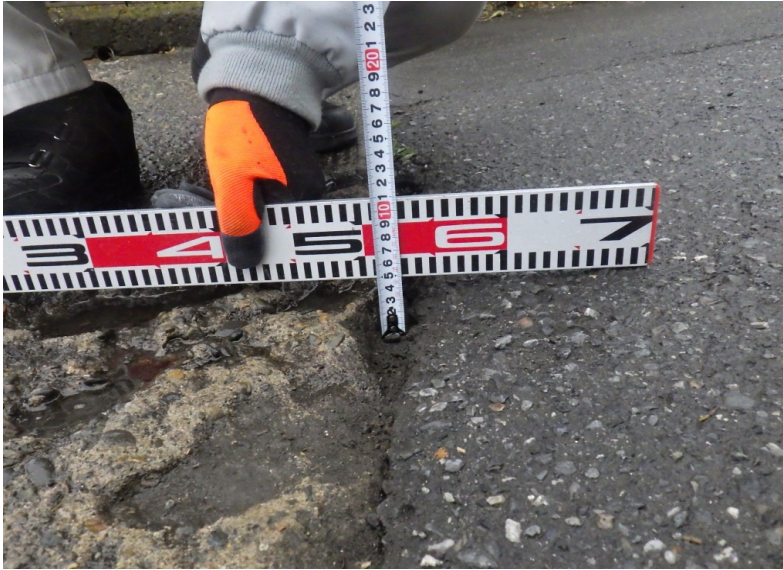
<p>舗装に欠損による路面の凹凸が見られる。</p>	<p>【判定区分: 】</p>
