橋梁名	路線名	所在地	起点側	緯度	35°26'38"		
				経度	140°00'05"		
蔵波台七丁目一号橋 (フリガナ)クラナミダイナナチヨウメイチゴウキョウ		蔵波台七丁目8号線	袖ヶ浦市蔵波台7-10-1				
管理者名	点検実施年月日	路下条件	代替路の有無	自専道or一般道	緊急輸送道路	占用物件(名称)	
袖ヶ浦市	2017.3.14	河川(蔵波川)	有	一般道	三次	なし

部材単位の診断(各部材毎に最悪値を記入)

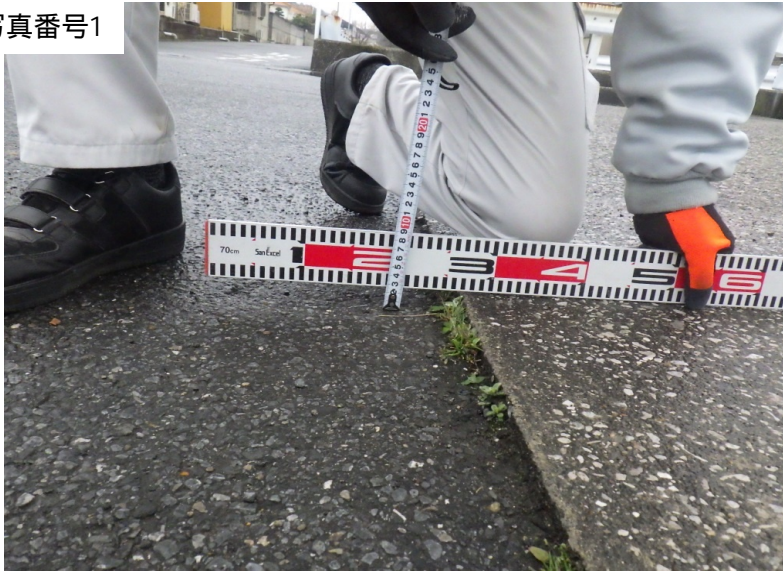
写真番号1

点検時に記録		措置後に記録	
(判定区分)	(所見等) 舗装に路面の凹凸が見られる。 予防保全の観点から処置を講ずることが望ましい状態である。	(再判定区分)	(再判定実施年月日)

その他(舗装01)【判定区分: 】

舗装に段差が見られる。
