橋梁名	路線名	所在地	起点側	緯度	35°27'26"	
				経度	140°00'46"	
代宿箕輪橋 (フリガナ)ダイジュクミノワシ	久保田6号線	袖ヶ浦市久保田2687-3				
管理者名	点検実施年月日	路下条件	代替路の有無	自専道or一般道	緊急輸送道路	占用物件(名称)
袖ヶ浦市	2017.1.30	河川(浜宿川)	有	一般道		なし

部材単位の診断(各部材毎に最悪値を記入)

道路橋毎の健全性の診断(判定区分 ~)

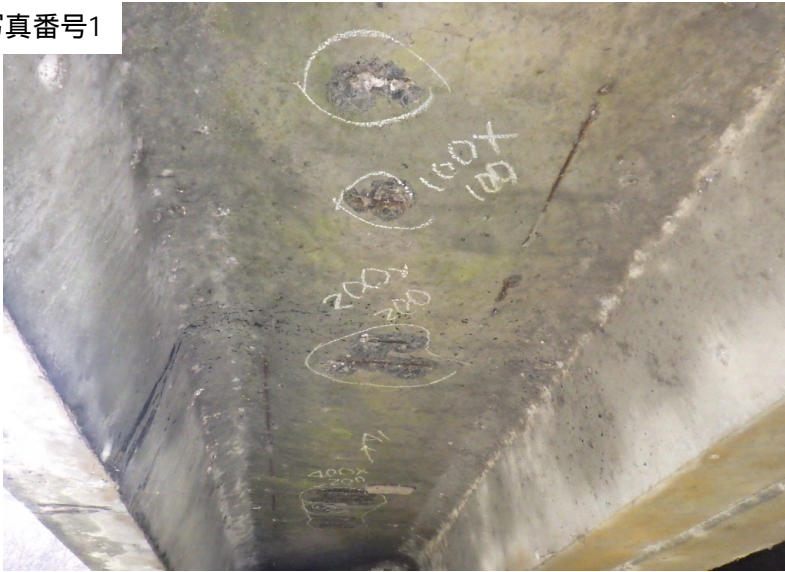
<p>主桁に鉄筋露出が見られる。</p>	<p>写真番号2</p>

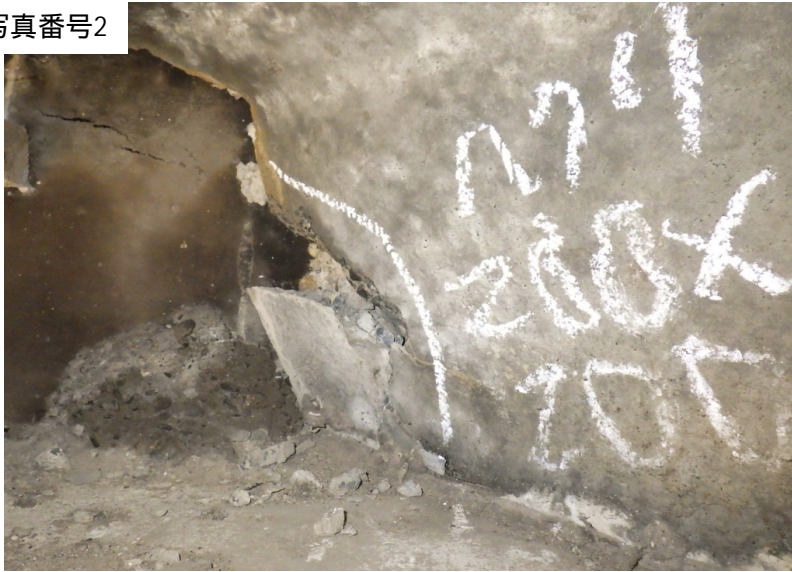
点検時に記録		措置後に記録	
(判定区分)	(所見等) 主桁に著しい剥離、地覆に著しい欠損が見られる。 早期に措置を講ずる必要がある。	(再判定区分)	(再判定実施年月日)

<p>主桁端部に著しい剥離が見られる。</p>
その他【判定区分: 】	【判定区分: 】
<p>写真番号3</p>

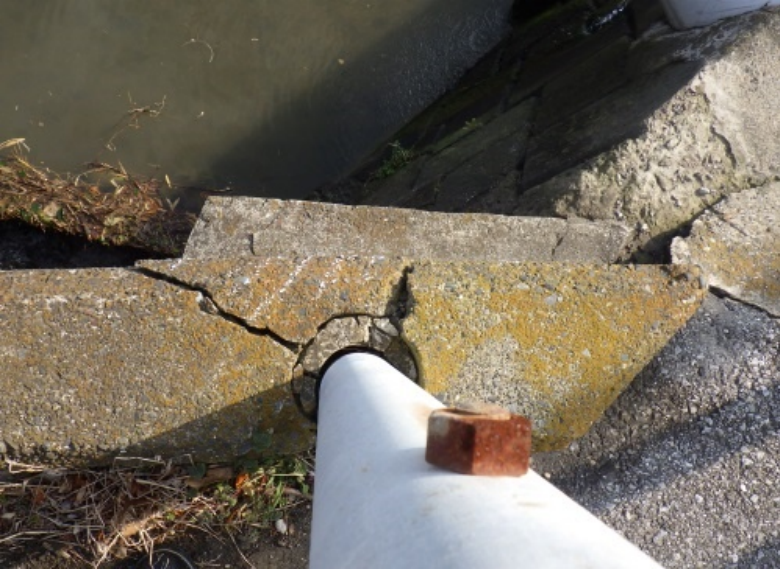
<p>地覆に欠損が見られる。</p>
