橋梁名	路線名	所在地	起点側	緯度	35°27'10"		
				経度	140°00'19"		
久保田馬場橋 (フリガナ)クボタバババシ		久保田13号線	袖ヶ浦市久保田2353-7				
管理者名	点検実施年月日	路下条件	代替路の有無	自専道or一般道	緊急輸送道路	占用物件(名称)	
袖ヶ浦市	2017.1.31	河川(久保田川)	有	一般道		なし

部材単位の診断(各部材毎に最悪値を記入)

道路橋毎の健全性の診断(判定区分 ~)

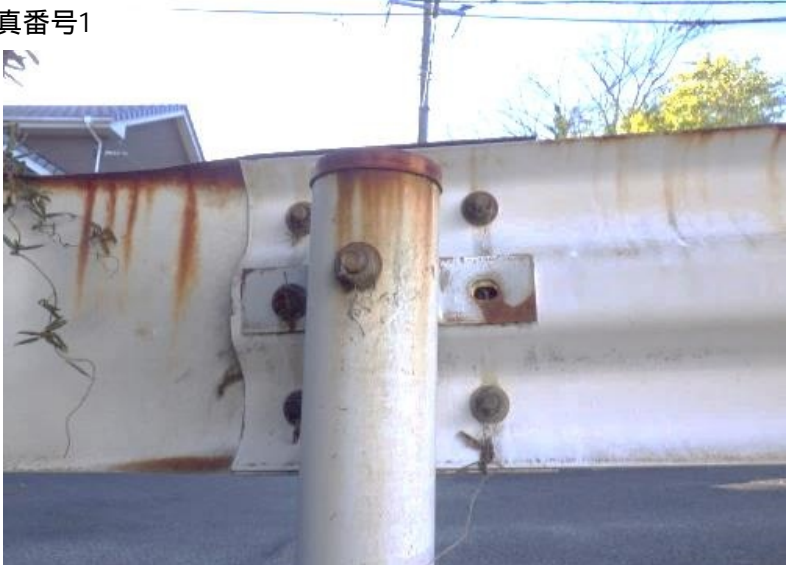
その他【判定区分: 】	その他【判定区分: 】
<p>写真番号1</p>

点検時に記録			点検者	措置後に記録		
部材名	判定区分 (~)	変状の種類 (以上の場合に に記載)	備考(写真番号、 位置等が分かる ように記載)	措置後の 判定区分	変状の種類	措置及び判定 実施年月日
上部構造	主桁					
	横桁					
	床版					
下部構造						
支承部						
その他		ボルトの脱落、路面の凹凸	写真番号1・2、防護柵01・舗装01

<p>防護柵にボルトのゆるみが見られる。</p>	<p>写真番号2</p>

点検時に記録		措置後に記録	
(判定区分)	(所見等) 防護柵にボルトの脱落、舗装に路面の凹凸が見られる。 維持工事での対応が望ましい。	(再判定区分)	(再判定実施年月日)

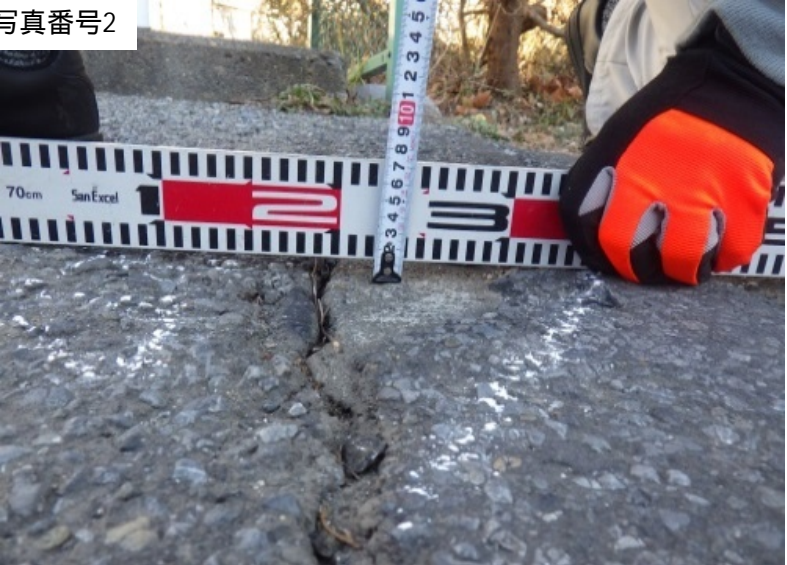
<p>舗装に路面の凹凸が見られる。</p>
【判定区分: 】	【判定区分: 】
