橋梁名	路線名	所在地	起点側	緯度	35°26'39"	
				経度	140°01'07"	
久保田矢崎橋 (フリガナ)クボタヤザキバシ	久保田坂ノ下線	袖ヶ浦市久保田1733				
管理者名	点検実施年月日	路下条件	代替路の有無	自専道or一般道	緊急輸送道路	占用物件(名称)
袖ヶ浦市	2017.1.30	河川(久保田川)	無	一般道		水道管

部材単位の診断(各部材毎に最悪値を記入)

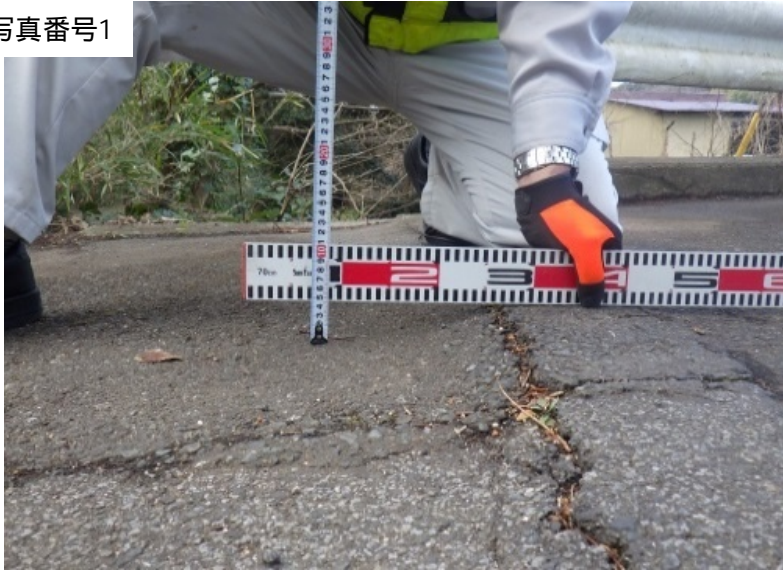
写真番号1

舗装に路面の凹凸が見られる。
