橋梁名	路線名	所在地	起点側	緯度	35°27'43"		
				経度	140°01'08"		
久保田行基谷橋 (フリガナ)クボタギョウギヤバシ		久保田1号線	袖ヶ浦市久保田3364				
管理者名	点検実施年月日	路下条件	代替路の有無	自専道or一般道	緊急輸送道路	占用物件(名称)	
袖ヶ浦市	2017.1.30	河川(笠上川)	有	一般道		なし

部材単位の診断(各部材毎に最悪値を記入)

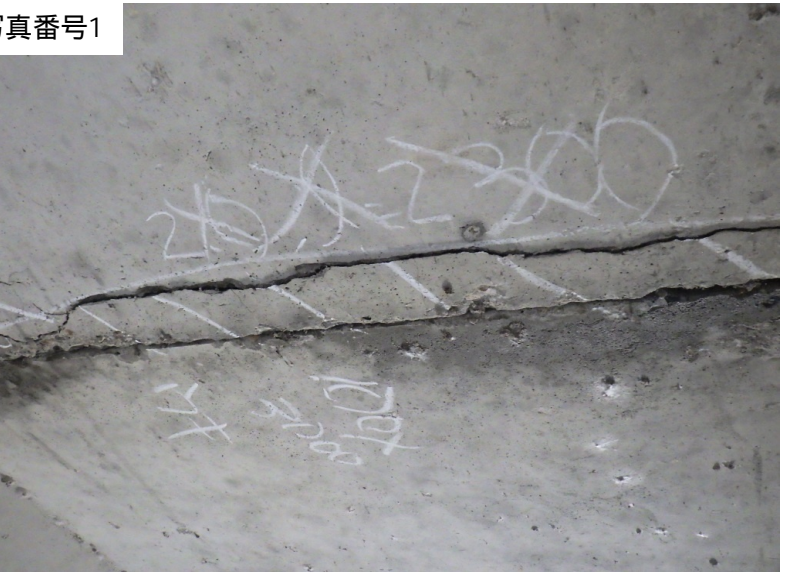
上部構造(主桁)【判定区分: 】	上部構造(主桁)【判定区分: 】
<p>写真番号1</p>

<p>カルバート頂版にうき・遊離石灰が見られる。</p>	<p>写真番号2</p>

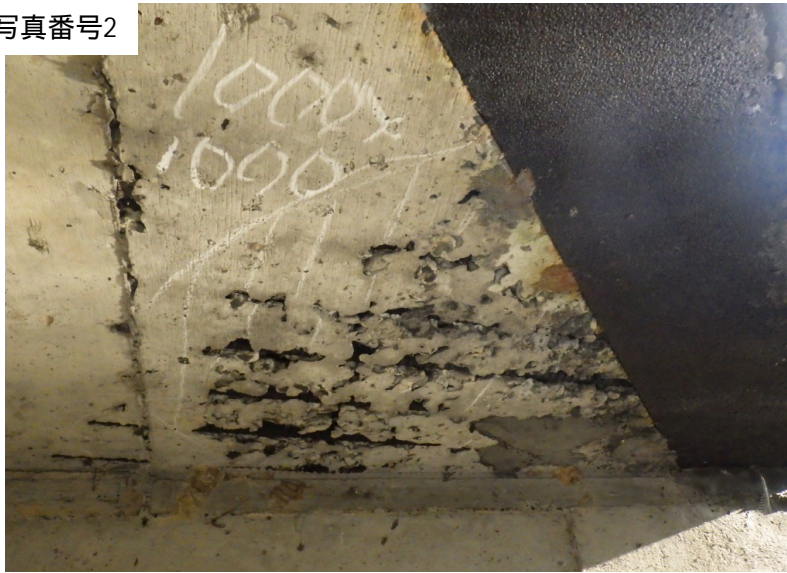
点検時に記録		措置後に記録	
(判定区分)	(所見等) カルバート頂版に著しい鉄筋露出が見られる。早期に措置を講ずる必要がある。	(再判定区分)	(再判定実施年月日)

<p>カルバート頂版に著しい鉄筋露出が見られる。</p>
下部構造【判定区分: 】	【判定区分: 】
<p>写真番号3</p>

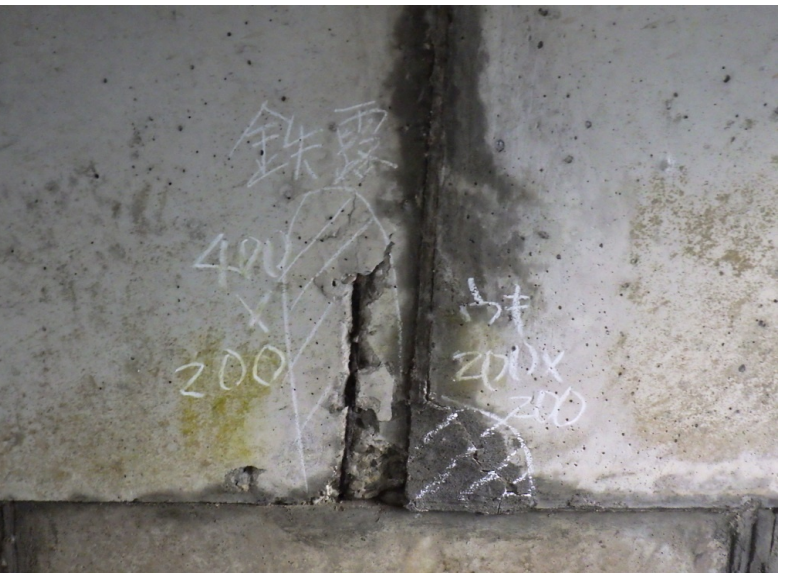
<p>カルバート側壁に鉄筋露出・うきが見られる。</p>
