袖ケ浦市

大型カルバート個別施設計画

令和元年5月 令和6年7月改定

で 油ケ浦市 都市建設部 土木管理課

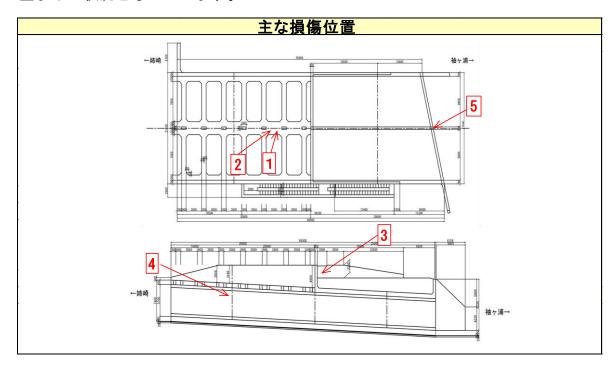
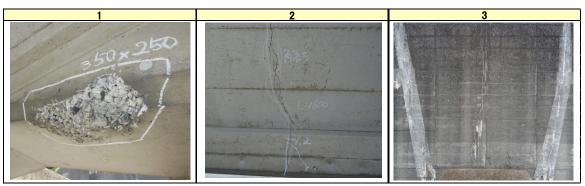
4-1 代宿トンネル

代宿トンネルは昭和63年(1988年)に建設され、令和6年(2024年) 現在、建設から36年が経過しています。直近の点検(令和2年)では、頂版に剝離及び鉄筋露出、中壁、ウイングに角落ち及び遊離石灰を伴うひび割れ、遊間部の目地材の脱落が見られ、第三者被害防止及び予防保全の観点から措置を講ずることが望ましい状況となっています。

主な損傷内容							
番号	部材名	損傷の種類,損傷程度	対策区分	所見				
1	頂版	剥離・鉄筋露出	C1	頂版に剥離(豆板)が見られる。コンクリート打設時の振動締固め不足などが考えられる。空隙部から中性化因子の浸入による鉄筋腐食など劣化が進むとコンクリートが膨張し落下による第三者被害へ繋がる可能性が有るため、補修が望ましい。				
2	頂版(中壁)	ひびわれ	C1	スリット構造の中壁頂版に0.7~1.5mmの角落ちを伴う ひびわれが確認された。荷重載荷のない部材のため地 震等が影響したものと推測される。進展性は見られな いが水分浸入による内部鉄筋腐食が懸念されるため 予防保全的観点から補修が望ましい。				
3	ウィング	ひびわれ 漏水・遊離石灰	C1	ウィングにひびわれおよび遊離石灰が見られる。温度 応力や隔壁接合部との剛性の違いが原因と思われる。 ひびわれは背面まで貫通しており、内部鉄筋の腐食が 懸念されるため予防保全的観点から補修が望ましい。				
4	遊間部	目地材の脱落	C1	寺側の遊間部で目地材が脱落し背面からの漏水が見られる。土砂の流出は見られず、構造物の機能に支障は無いが水分供給により他の損傷の要因となる為、予防保全の観点から措置を講ずることが望ましい。				
5	ウィング	剥離・鉄筋露出 漏水・遊離石灰	C1	ウィングに剥離・鉄筋露出や遊離石灰を伴うひびわれが見られる。過年度からの進展性は見られないが、予防保全的観点から補修を行う事が望ましい。

※対策区分は部材ごとの判定結果であり、C1 とは、予防保全の観点から速やかに 補修等を行う必要があることを意味します。

具体的な措置方針として、ひび割れ部へのひび割れ注入補修による内部鉄筋の腐食予防を優先的に行います。補修に際しては新技術の活用を積極的に検討し、補修工事の省力化及び補修費用の縮減を図ります。

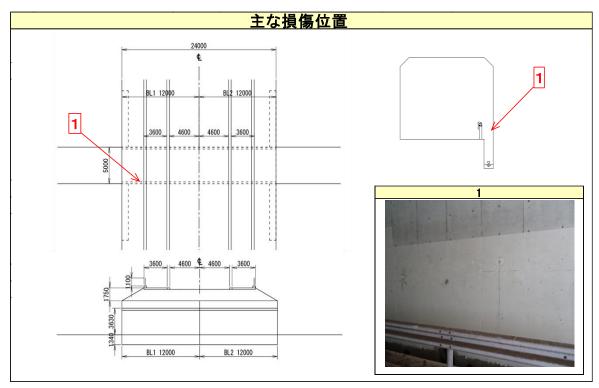
4-2 中ノ台カルバート

中ノ台カルバートは平成6年(1994年)に建設され、令和6年(2024年) 現在、建設から30年が経過しています。直近の点検(令和2年)では、側壁に鉛 直方向に延伸するひび割れが見られ、予防保全の観点から措置を講ずることが望ま しい状況となっています。

主な損傷内容							
番号	部材名	損傷の種類,損傷程度	対策区分	所見				
1	側壁	ひびわれ	C1	側壁に鉛直方向に延伸するひびわれが 見られる。建設当時の温度収縮や乾燥 収縮の影響と推測され、進行は遅いが予 防保全的観点から補修が望ましい。

※対策区分は部材ごとの判定結果であり、C1とは、予防保全の観点から速やかに 補修等を行う必要があることを意味します。
