橋梁名	路線名	所在地	起点側	緯度	35°24'50"	
				経度	139°59'30"	
カルバートボックス (フリガナ)カルバートボックス4	飯富22号線	千葉県袖ヶ浦市飯富地先				
管理者名	点検実施年月日	路下条件	代替路の有無	自専道or一般道	緊急輸送道路	占用物件(名称)
袖ヶ浦市	2015.3.24	用水路	有	一般道	その他

部材単位の診断(各部材毎に最悪値を記入)

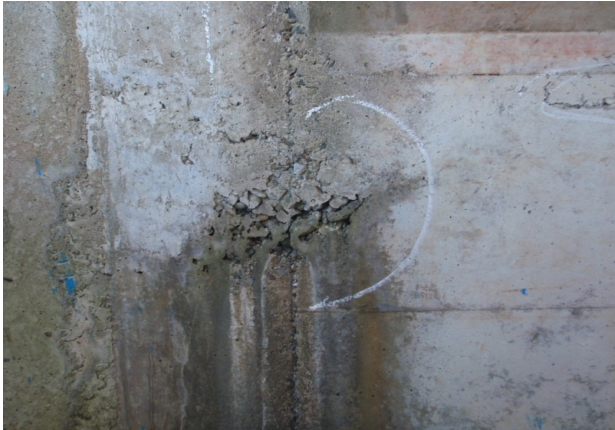
その他(カルバート側壁)【判定区分: 】	その他(カルバート側壁)【判定区分: 】
<p>写真1</p>

部材名		判定区分 (~)	変状の種類 (以上の場合 に記載)	備考(写真番号、 位置等が分かる ように記載)	措置後の 判定区分	変状の種類	措置及び判定 実施年月日
上部構造	主桁						
	横桁						
	床版						
下部構造							
支承部							
その他			漏水・ひびわれ	写真1、写真2

点検時に記録		措置後に記録	
(判定区分)	(所見等) カルバート本体側壁端部における漏水(じゃんか部)については経過観察とする。	(再判定区分)	(再判定実施年月日)
