橋梁名	路線名	所在地	起点側	緯度	35°24'27"	
				経度	140°00'33"	
大曽根橋 (フリガナ)オノネシ	大曽根島合線	千葉県袖ヶ浦市大曽根地先				
管理者名	点検実施年月日	路下条件	代替路の有無	自専道or一般道	緊急輸送道路	占用物件(名称)
千葉県袖ヶ浦市	2015.12.16	浮戸川	無	一般道	その他

部材単位の診断(各部材毎に最悪値を記入)

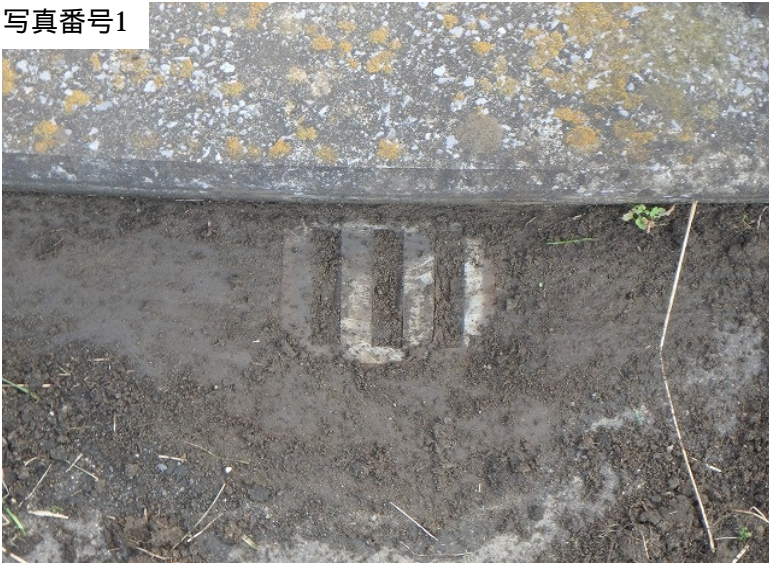
写真番号1

点検時に記録		措置後に記録	
(判定区分)	(所見等) 排水ますに土砂詰りが見られるが、構造物の機能に支障は生じていない。維持工事により対応するのが望ましい。	(再判定区分)	(再判定実施年月日)

その他(排水ます101)【判定区分: 】

排水ますに土砂
詰りが見られる。
