橋梁名	路線名	所在地	起点側	緯度	35°25'06"	
				経度	139°57'13"	
栄橋 (フリガナ)サカエハシ	坂戸川間尻線	千葉県袖ヶ浦市坂戸市場地先				
管理者名	点検実施年月日	路下条件	代替路の有無	自専道or一般道	緊急輸送道路	占用物件(名称)
袖ヶ浦市	2016.5.24	浮戸川	無	一般道		不明

部材単位の診断(各部材毎に最悪値を記入)

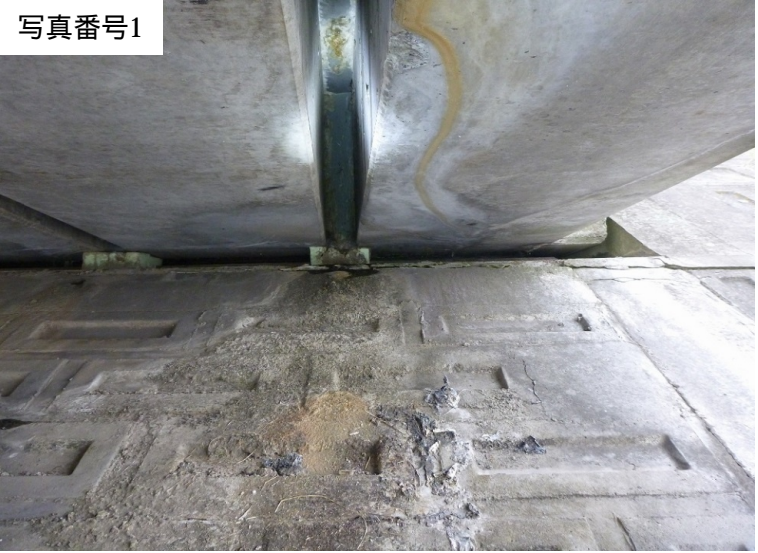
点検時に記録		措置後に記録	
(判定区分)	(所見等) 床版に遊離石灰が見られる。予防保全の観点から処置を講ずることが望ましい。	(再判定区分)	(再判定実施年月日)

<p>A1側床版に遊離石灰が見られる。</p>	<p>写真番号2</p>   <p>A1側床版に遊離石灰が見られる。 (写真1の拡大)</p>
上部構造(床版01)【判定区分: 】	上部構造(床版01)【判定区分: 】
<p>写真番号3</p>

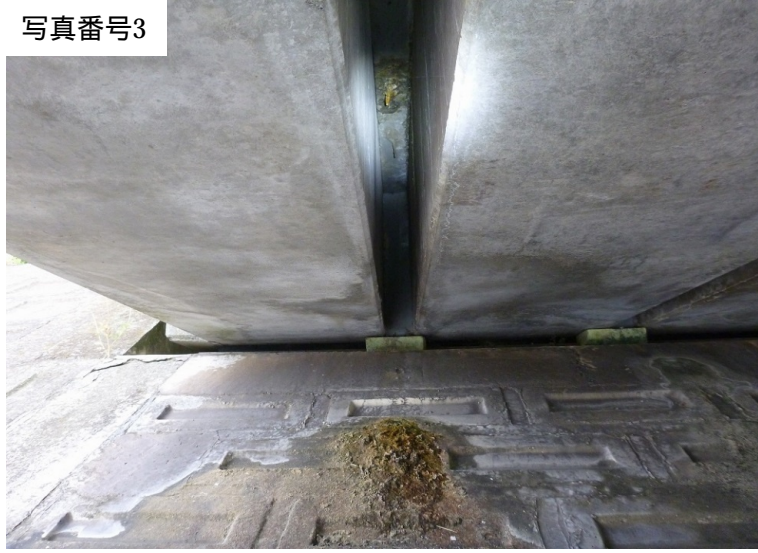
<p>A2側床版に遊離石灰が見られる。</p>	<p>写真番号4</p>   <p>A2側床版に遊離石灰が見られる。 (写真3の拡大)</p>
