## 1. 南袖大橋

橋梁名・所在地・管理者名等

| 橋梁名 | 路線名 | 所在地 | 起点側 | 緯度 | 35° 26′ 32.85″ | 橋梁ID |
|---|---|---|---|---|---|---|
| 袖ヶ浦市 | 2019.11.13 | 東京湾 | 有 | 一般道 | | なし |

開発虎ノ門コンサルタント(株) 漆畑 雄一郎

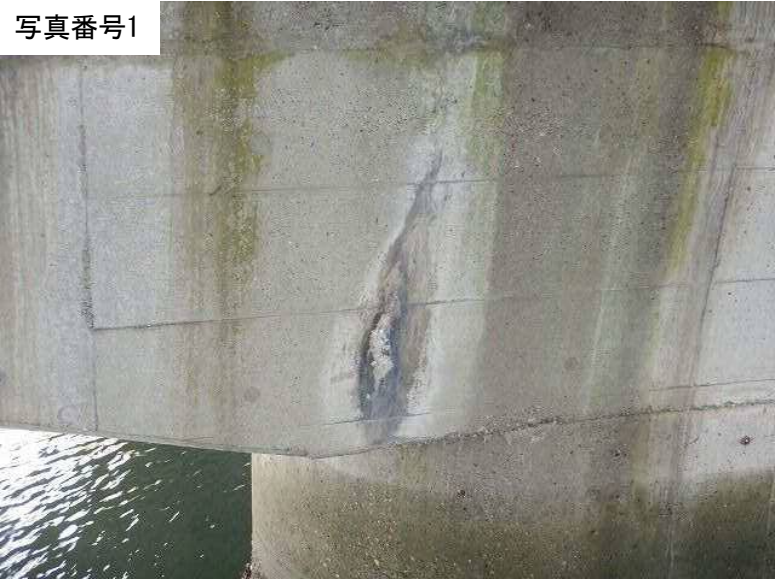
| 下部構造(橋脚02)【判定区分: Ⅱ】 | 支承部(支承108, 109)【判定区分: Ⅱ】 |

| 定期点検時に記録 | | | | 応急措置後に記録 | | |
|---|---|---|---|---|---|---|
| 下部構造 | | Ⅱ | ひびわれ,遊離石灰 | 写真1,橋脚02 | | |

| Ⅱ | 橋脚に遊離石灰を伴うひびわれ、支承部に土砂堆積等および不法占有が見られる。予防保全の観点から措置を講ずることが望ましい状態である。 |

| 下部構造(橋脚02)【判定区分: Ⅱ】 | 支承部(支承108, 109)【判定区分: Ⅱ】 |
|---|---|
| <p>写真番号1</p> <p>橋脚に遊離石灰を伴うひびわれが見られる。</p> | <p>写真番号2</p> <p>支承部周辺(橋脚)に不法占用および土砂堆積が見られる。</p> |

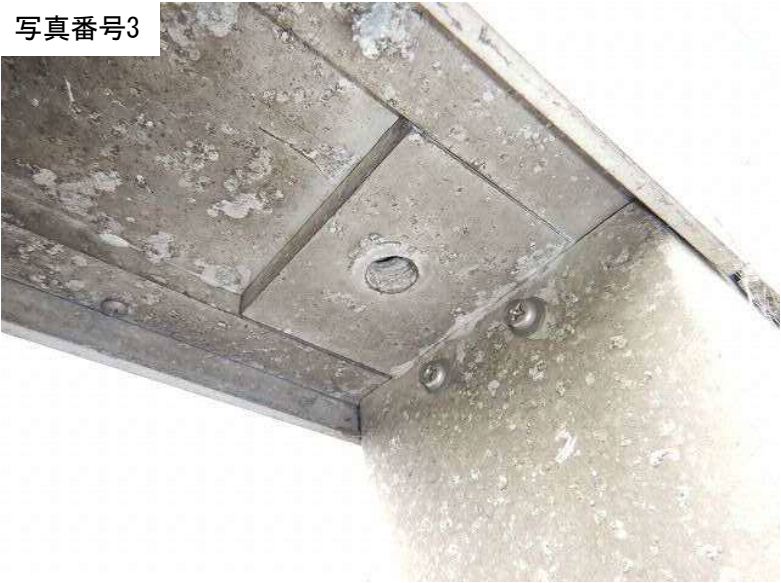
| 下部構造(橋脚02)【判定区分: Ⅱ】 | 支承部(支承108, 109)【判定区分: Ⅱ】 |
|---|---|
| その他(高欄02)【判定区分: Ⅱ】 | その他(舗装02)【判定区分: Ⅱ】 |

| 下部構造(橋脚02)【判定区分: Ⅱ】 | 支承部(支承108, 109)【判定区分: Ⅱ】 |
|---|---|
| <p>写真番号3</p> <p>高欄にボルトの脱落(2箇所)が見られる。</p> | <p>写真番号4</p> <p>舗装に段差が見られる。<br/>起点側: H=50mm</p> |

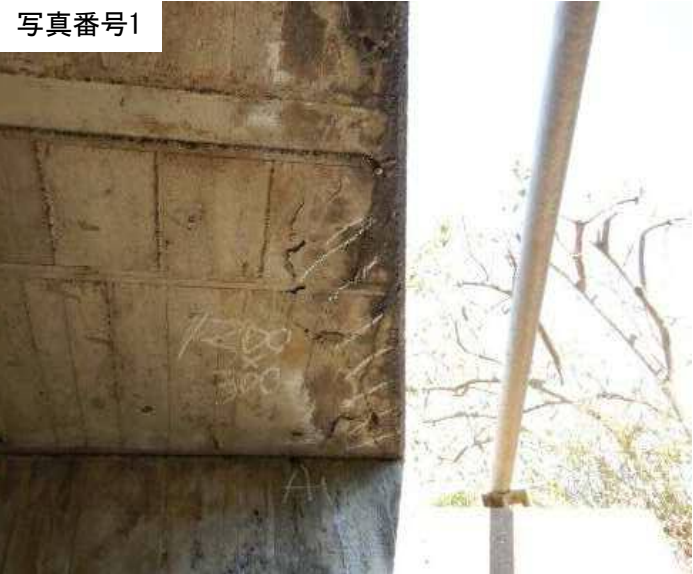
| 上部構造(主桁01)【判定区分: Ⅱ】 | 上部構造(主桁01)【判定区分: Ⅱ】 |

| 定期点検時に記録 | |
|---|---|
| Ⅱ | 主桁に剥離・鉄筋露出およびうき、橋台の梁部下面に鉄筋露出が見られる。予防保全の観点から措置を講ずることが望ましい状態である。 |

| 上部構造(主桁01)【判定区分: Ⅱ】 | 上部構造(主桁01)【判定区分: Ⅱ】 |
|---|---|
| <p>写真番号1</p> <p>主桁にうきが見られる。</p> | <p>写真番号2</p> <p>主桁の広範囲に鉄筋露出、剥離(豆板)が見られる。</p> |

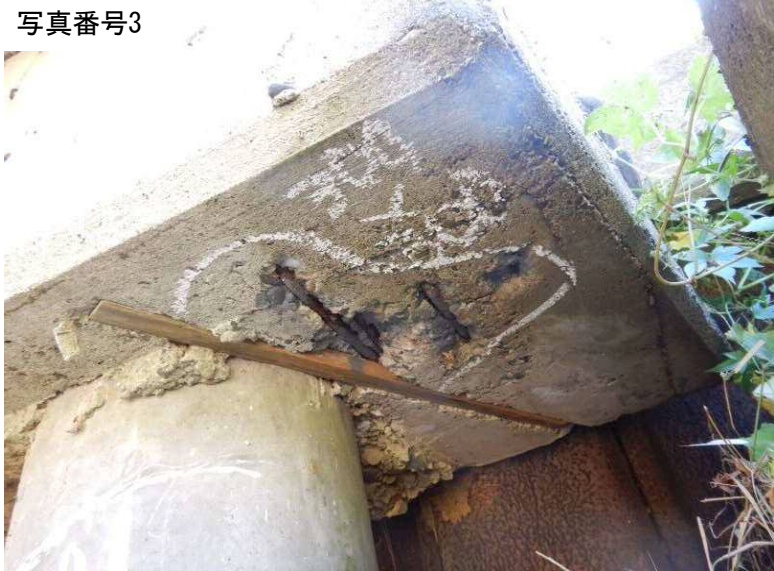
| 上部構造(主桁01)【判定区分: Ⅱ】 | 上部構造(主桁01)【判定区分: Ⅱ】 |
|---|---|
| 下部構造(橋台02)【判定区分: Ⅱ】 | その他(舗装01)【判定区分: Ⅱ】 |

| 上部構造(主桁01)【判定区分: Ⅱ】 | 上部構造(主桁01)【判定区分: Ⅱ】 |
|---|---|
| <p>写真番号3</p> <p>橋台に鉄筋露出が見られる。</p> | <p>写真番号4</p> <p>舗装に段差が見られる。<br/>起点側H=23mm</p> |

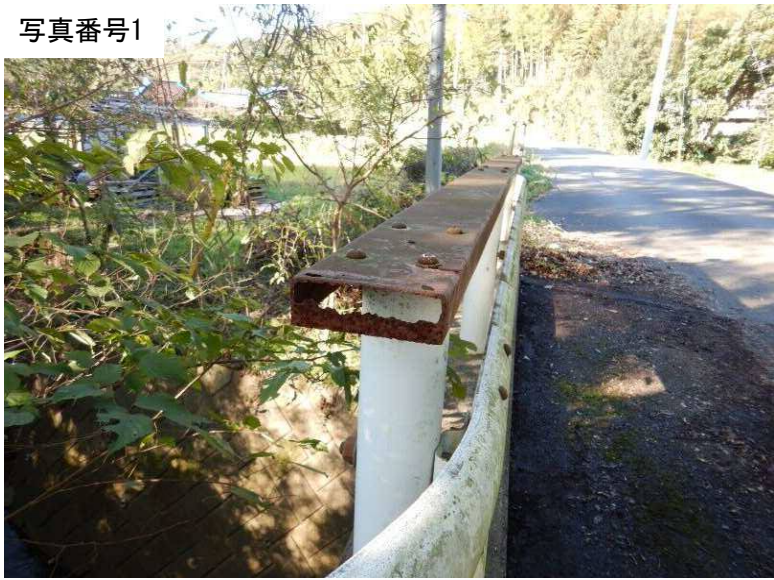
| その他(防護柵02)【判定区分: Ⅱ】 | | その他(舗装01)【判定区分: Ⅱ】 | |

| 定期点検時に記録 | | | | 応急措置後に記録 | | |
|---|---|---|---|---|---|---|
| その他 | | Ⅱ | 腐食,欠損,段差 | 写真1,2,防護柵02,舗装01 | | |

| その他(防護柵02)【判定区分: Ⅱ】 | | その他(舗装01)【判定区分: Ⅱ】 | |
|---|--|---|--|
| <div>写真番号1</div> <div></div> <div>防護柵に腐食による欠損が見られる。</div> | | <div>写真番号2</div> <div></div> <div>舗装に段差が見られる。<br/>起点側:H=53mm</div> | |

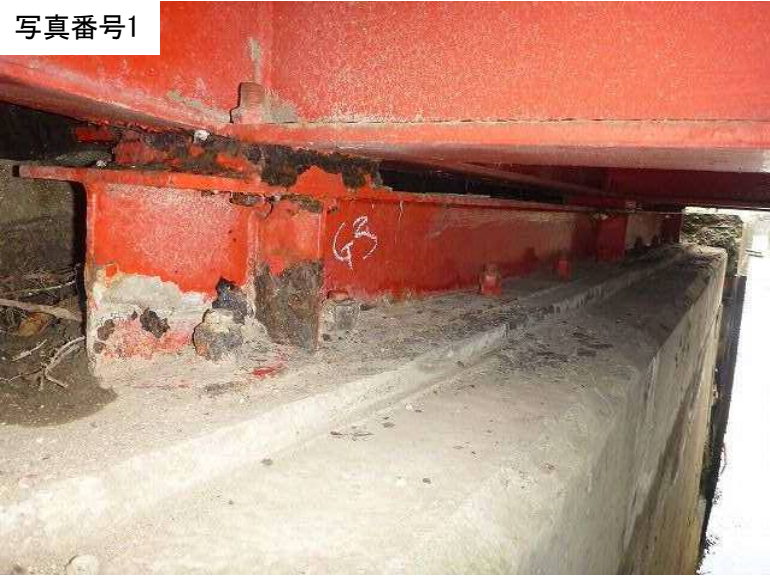
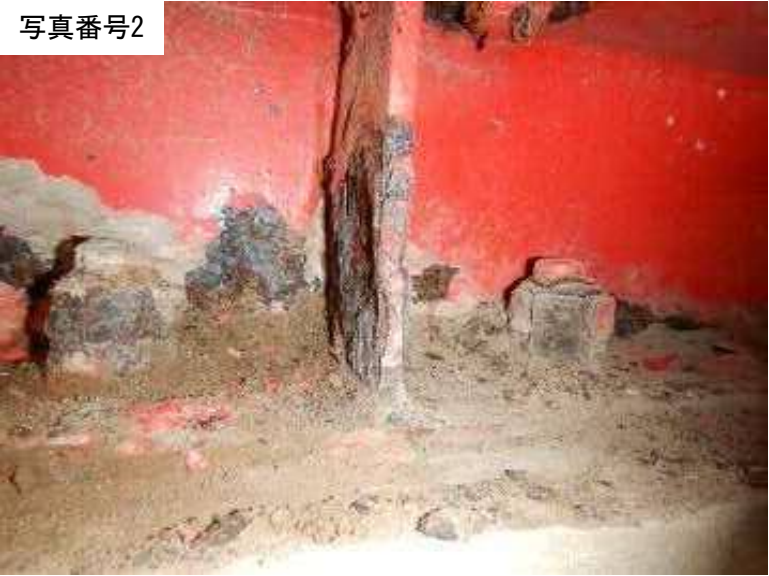
| 下部構造(橋台01)【判定区分: Ⅱ】 | 下部構造(橋台01)【判定区分: Ⅱ】 |

| 定期点検時に記録 | | | | 応急措置後に記録 | | |
|---|---|---|---|---|---|---|
| 下部構造 | | Ⅱ | 腐食 | 写真1～3,橋台01 | | |

| 定期点検時に記録 | |
|---|---|
| Ⅱ | 橋台豎壁上のH形鋼に減肉を伴う腐食、支承に腐食が見られる。予防保全の観点から措置を講ずることが望ましい状態である。 |

| 下部構造(橋台01)【判定区分: Ⅱ】 | 下部構造(橋台01)【判定区分: Ⅱ】 |
|---|---|
| <p>写真番号1</p> <p>橋台縦壁上のH形鋼に腐食が見られる。</p> | <p>写真番号2</p> <p>写真番号1の近接写真</p> |

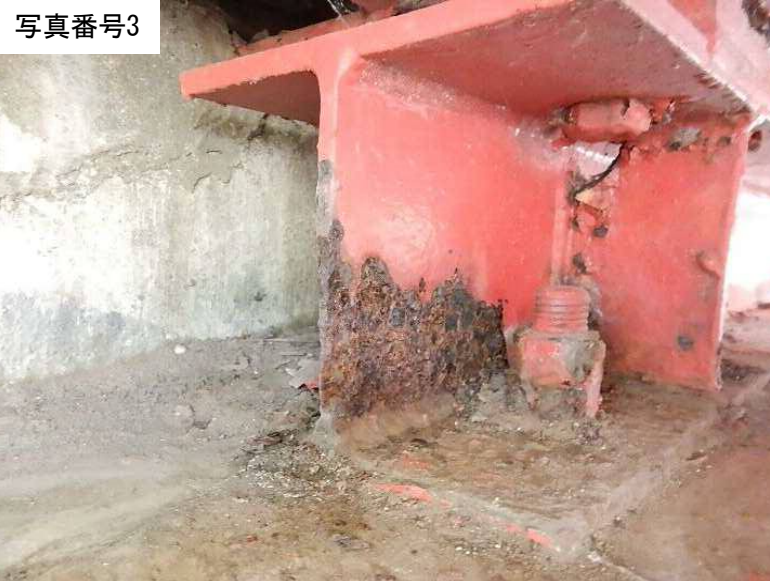
| 下部構造(橋台01)【判定区分: Ⅱ】 | 下部構造(橋台01)【判定区分: Ⅱ】 |
|---|---|
| 下部構造(橋台02)【判定区分: Ⅱ】 | 支承部(支承103)【判定区分: Ⅱ】 |

| 下部構造(橋台01)【判定区分: Ⅱ】 | 下部構造(橋台01)【判定区分: Ⅱ】 |
|---|---|
| <p>写真番号3</p> <p>橋台縦壁上のH形鋼に腐食が見られる。</p> | <p>写真番号4</p> <p>支承に腐食が見られる。</p> |

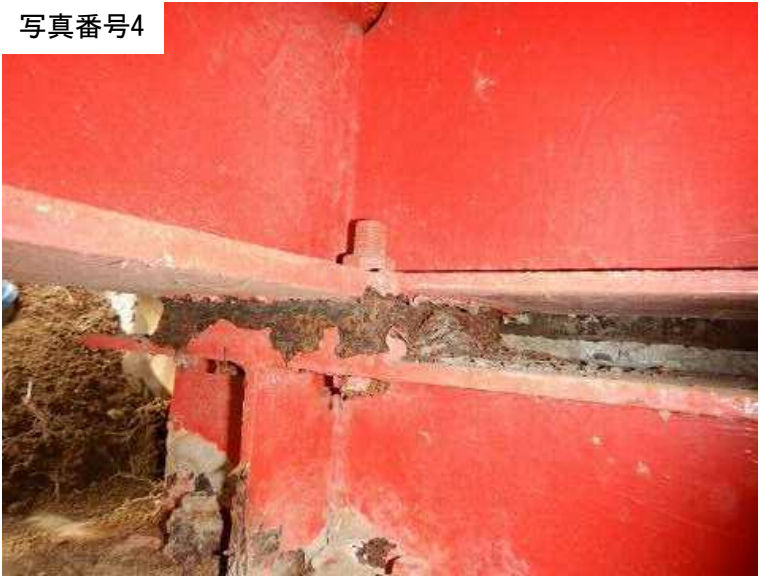
| 定期点検時に記録 | | | | 応急措置後に記録 | | |
|---|---|---|---|---|---|---|
| 支承部 | | Ⅱ | 腐食 | 写真4,支承103 | | |

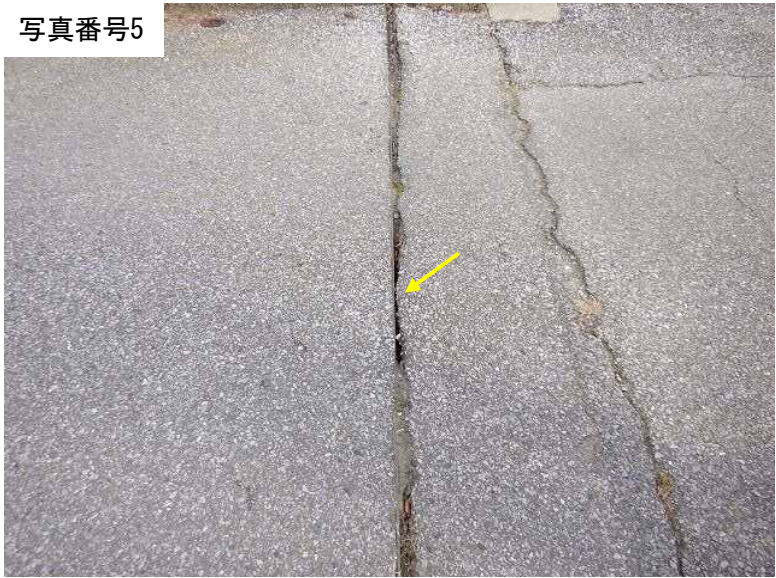
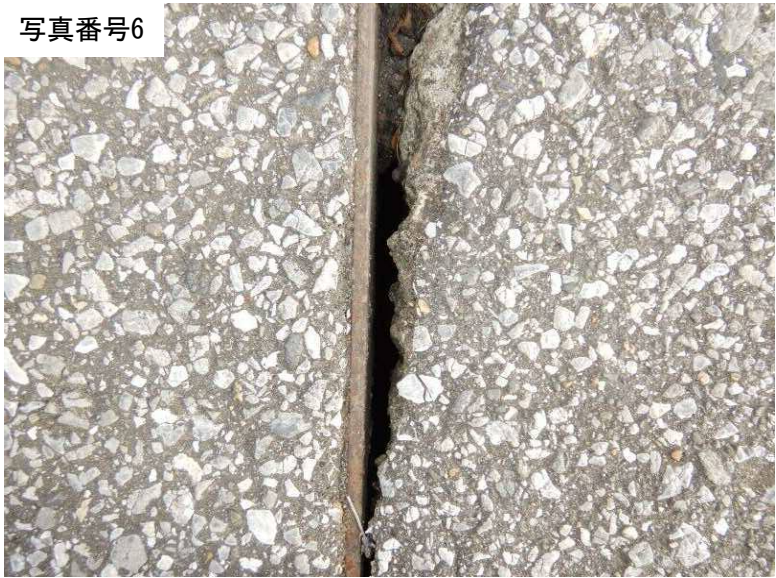
| その他(伸縮装置02)【判定区分: Ⅱ】 | | その他(防護柵02)【判定区分: Ⅱ】 | |

| 定期点検時に記録 | | | | 応急措置後に記録 | | |
|---|---|---|---|---|---|---|
| その他 | | Ⅱ | 欠損,脱落 | 写真5～7,伸縮装置,防護柵 | | |

| <div>写真番号5</div> <div>伸縮装置に目地材の脱落が見られる。</div> | | <div>写真番号6</div> <div>写真番号5の近接写真</div> | |

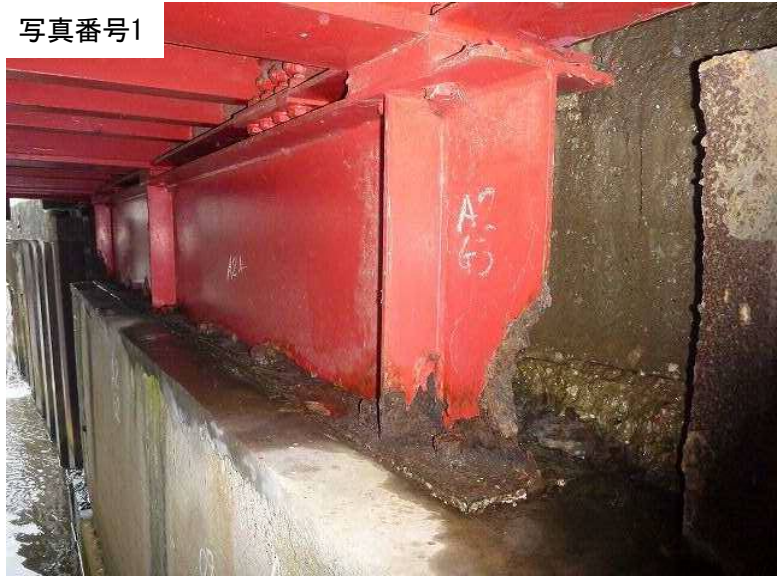
| 定期点検時に記録 | | | | | 応急措置後に記録 | | |
|---|---|---|---|---|---|---|---|
| 下部構造 | | Ⅲ | 腐食,欠損 | 写真1～3,橋台01,02 | | | |

| 定期点検時に記録 | |
|---|---|
| Ⅲ | 橋台豎壁上のH形鋼に断面欠損を伴う著しい腐食が見られる。早期に措置を講ずることが望ましい状態である。 |

| <p>下部構造(橋台02)【判定区分：Ⅲ】</p> <p>写真番号1</p> <p>橋台に断面欠損を伴う腐食が見られる。</p> | <p>下部構造(橋台02)【判定区分：Ⅲ】</p> <p>写真番号2</p> <p>橋台に断面欠損を伴う腐食が見られる。</p> |

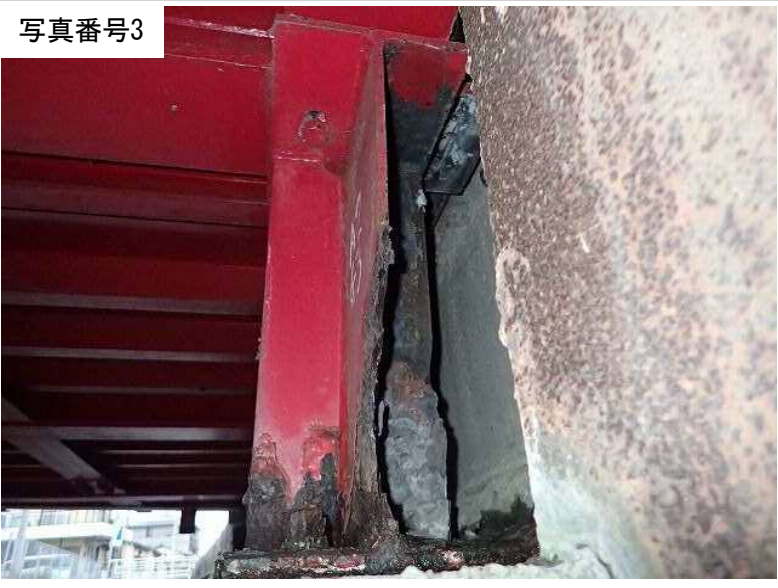
| <p>下部構造(橋台02)【判定区分：Ⅲ】</p> <p>写真番号3</p> <p>橋台に腐食が見られる。</p> | <p>支承部(支承205)【判定区分：Ⅱ】</p> <p>写真番号4</p> <p>支承に腐食、機能障害が見られる。</p> |

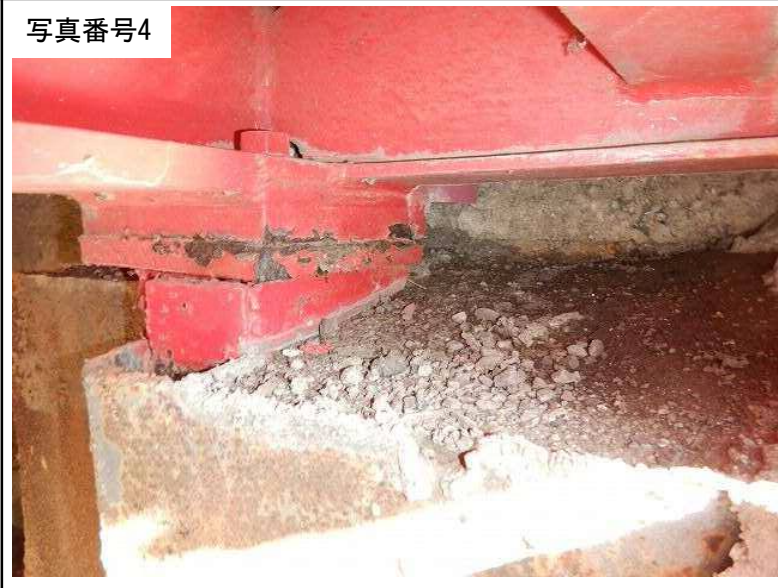
| 定期点検時に記録 | | | | | 応急措置後に記録 | | |
|---|---|---|---|---|---|---|---|
| 支承部 | | Ⅱ | 腐食,機能障害 | 写真4,支承205 | | | |

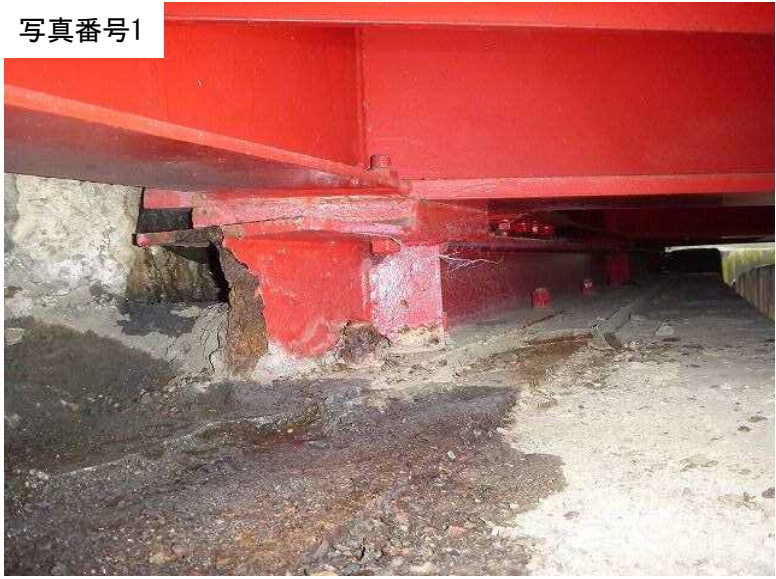
| 下部構造(橋台01)【判定区分： Ⅱ 】 | | 下部構造(橋台02)【判定区分： Ⅱ 】 | |

| 下部構造 | | Ⅱ | 腐食、欠損 | 写真1～2,橋台01,02 | | |

| Ⅱ | 橋台堅壁上のH形鋼に断面欠損を伴う腐食が見られる。予防保全の観点から措置を講ずることが望ましい状態である。 |

| 橋台縦壁上のH形鋼の断面欠損を伴う腐食が見られる。 | | 橋台縦壁上のH形鋼に腐食が見られる。 | |

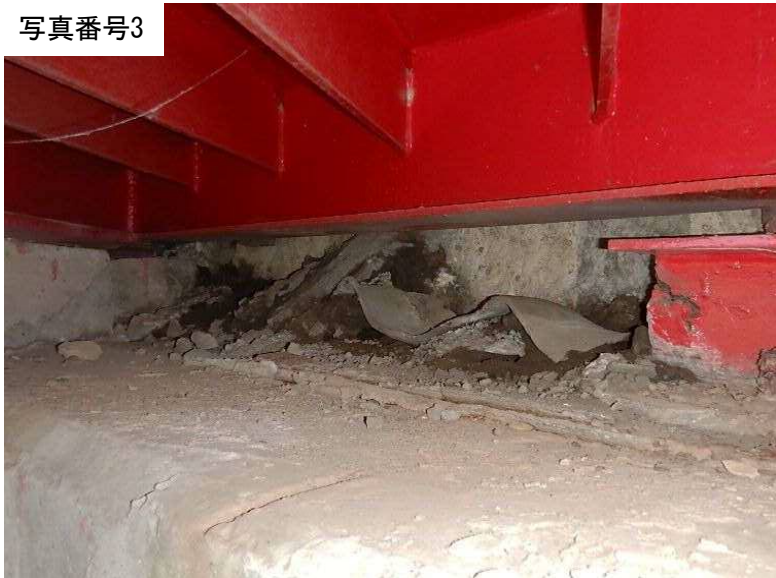
| その他(伸縮装置01)【判定区分： Ⅱ 】 | | その他(伸縮装置01)【判定区分： Ⅱ 】 | |

| その他 | | Ⅱ | 目地材の脱落,欠損 | 写真3,4,伸縮装置01 | | |

| エラストタイトの脱落が見られる。 | | 写真番号3の橋面上状況補修材が欠損しており、再劣化が見られる。 | |

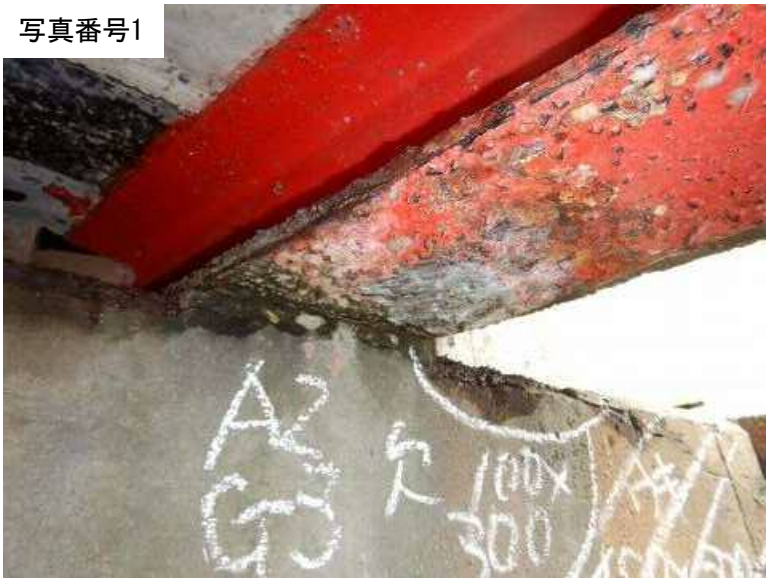
| 定期点検時に記録 | | | | 応急措置後に記録 | | |
|---|---|---|---|---|---|---|
| 上部構造 | 主桁 | Ⅱ | 腐食 | 写真1,主桁03 | | |

| Ⅱ | 主桁および支承アンカーボルトに腐食、床版に遊離石灰を伴うひびわれが見られる。予防保全の観点から措置を講ずることが望ましい状態である。 |

| <p>上部構造(主桁03)【判定区分: Ⅱ】</p> <p>写真番号1</p> <p>主桁に腐食が見られる。</p> | <p>上部構造(床版03)【判定区分: Ⅱ】</p> <p>写真番号2</p> <p>床版に遊離石灰を伴うひびわれが見られる。</p> |

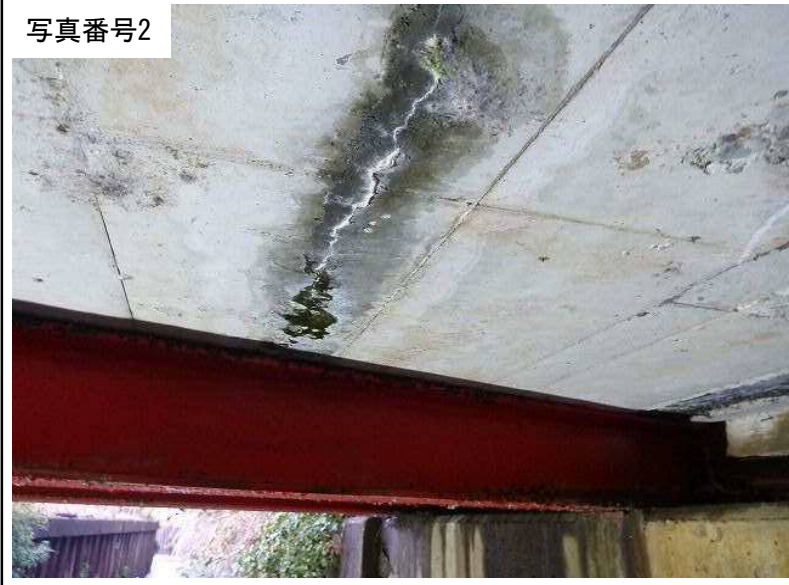
| 定期点検時に記録 | | | | 応急措置後に記録 | | |
|---|---|---|---|---|---|---|
| | 床版 | Ⅱ | 遊離石灰,ひびわれ | 写真2,3,床版03,04 | | |

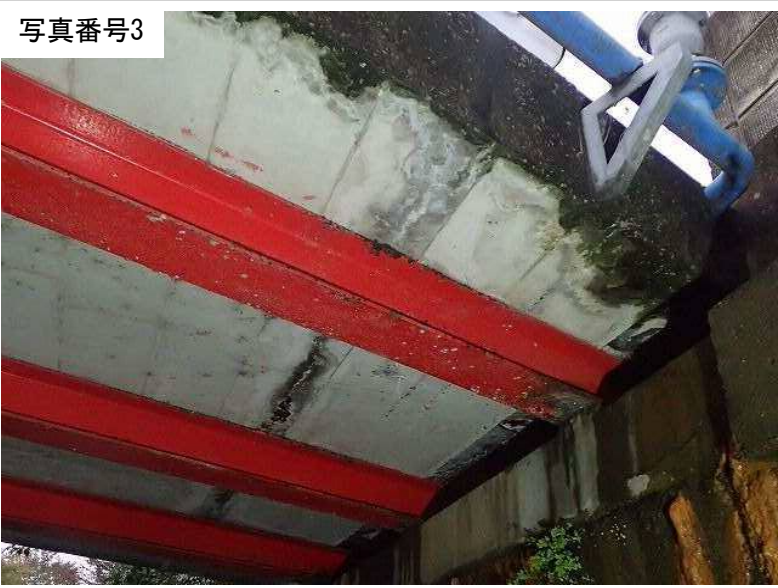
| <p>上部構造(床版04)【判定区分: Ⅱ】</p> <p>写真番号3</p> <p>床版に遊離石灰を伴うひびわれが見られる。</p> | <p>支承部(支承203)【判定区分: Ⅱ】</p> <p>写真番号4</p> <p>支承部に腐食が見られる。</p> |

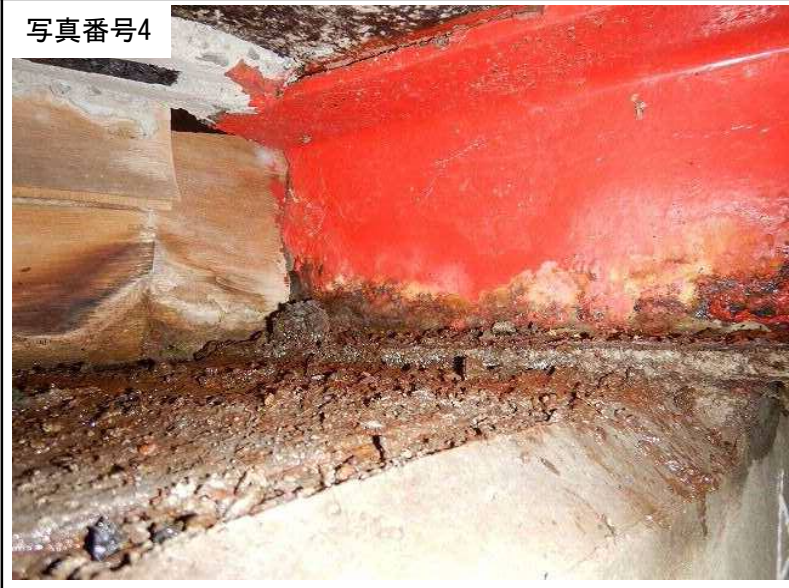
| 定期点検時に記録 | | | | 応急措置後に記録 | | |
|---|---|---|---|---|---|---|
| 支承部 | | Ⅱ | 腐食 | 写真4,支承203 | | |

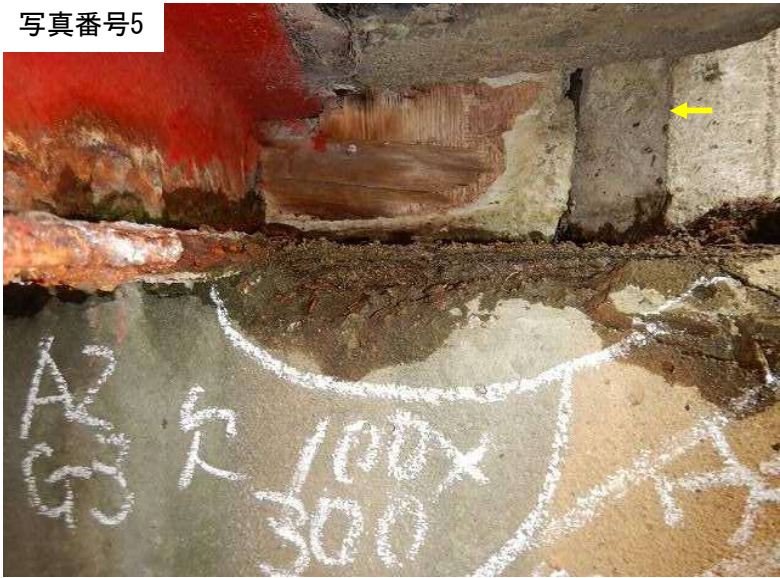
| その他(伸縮装置02)【判定区分: Ⅱ】 | | その他(舗装01)【判定区分: 】 | |
|---|--|---|--|
| <div>写真番号5</div> <div></div> <div>伸縮装置に目地材の脱落が見られる。</div> <div>【判定区分: 】</div> | | <div>写真番号6</div> <div></div> <div>舗装の欠損部分に段差が見られる。<br/>終点側:50mm</div> <div>【判定区分: 】</div> | |

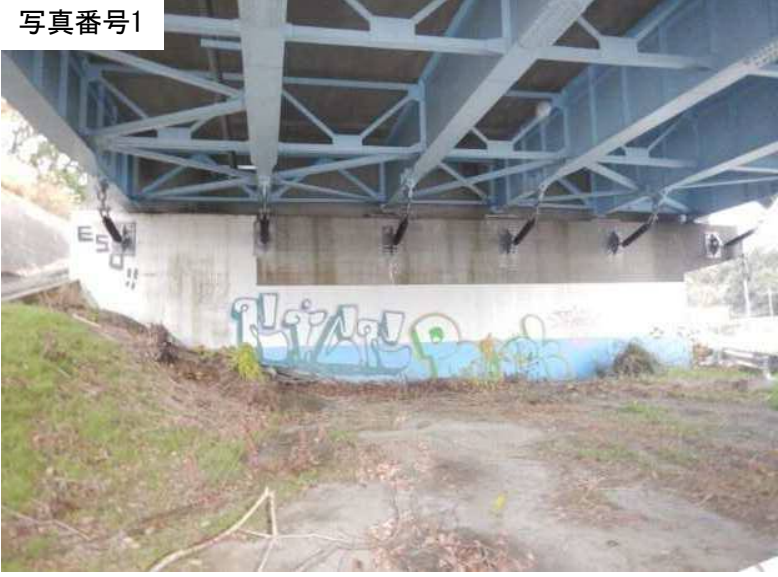
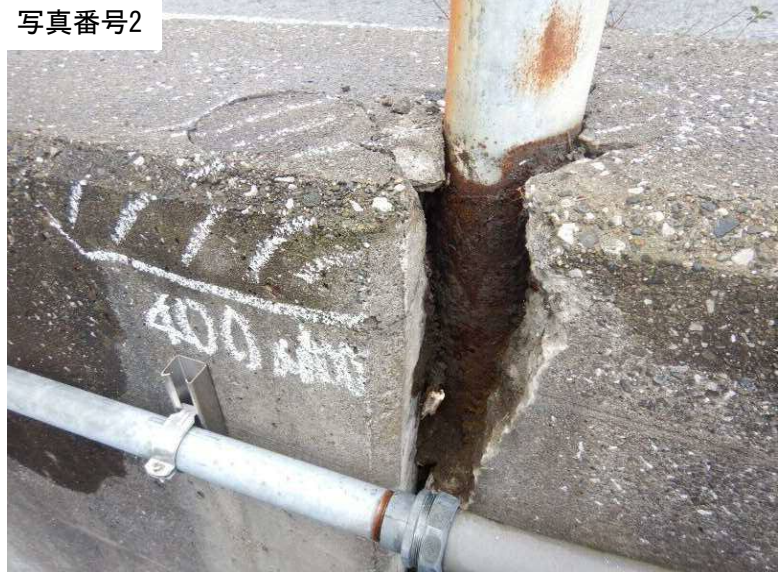
| <p data-bbox="403 207 851 239">下部構造(翼壁01)【判定区分: Ⅱ】</p> <p data-bbox="134 247 268 279">写真番号1</p> <p data-bbox="940 758 1108 813">A2橋台前面に落書きが見られる。</p> | <p data-bbox="1377 207 1825 239">その他(防護柵02)【判定区分: Ⅱ】</p> <p data-bbox="1142 247 1276 279">写真番号2</p> <p data-bbox="1937 590 2105 821">防護柵の支柱基部に腐食が見られる。<br/>擁壁部にうきが見られる。点検時に叩き落としを実施したが、落ちなかった。</p> |

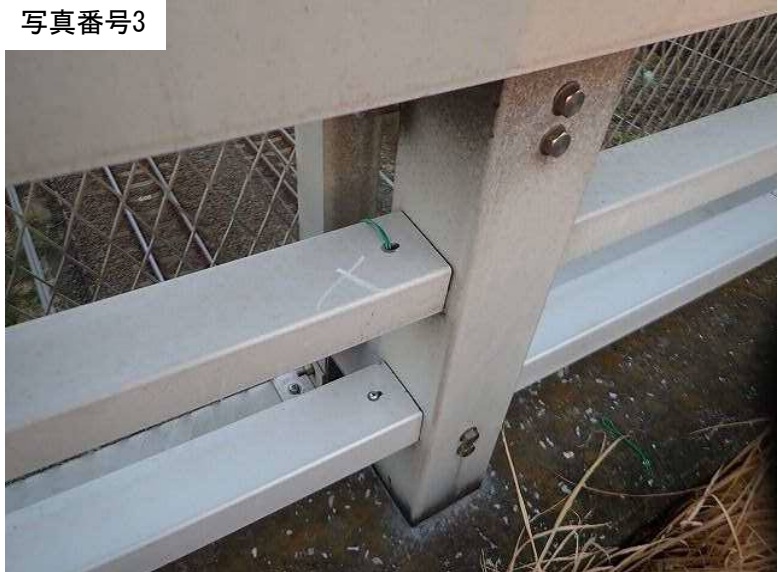
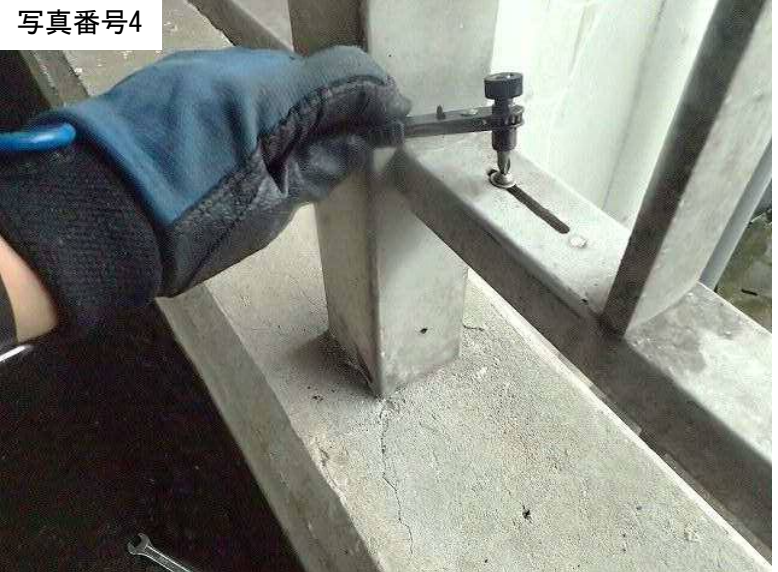
| <p data-bbox="425 821 851 853">その他(高欄01)【判定区分: Ⅱ】</p> <p data-bbox="134 869 268 901">写真番号3</p> <p data-bbox="918 1364 1108 1508">高欄にボルトの脱落(25箇所)が見られる。<br/>※JR跨線部は番線にて仮固定済み</p> | <p data-bbox="1400 821 1825 853">その他(高欄02)【判定区分: Ⅱ】</p> <p data-bbox="1142 869 1276 901">写真番号4</p> <p data-bbox="1926 1300 2105 1508">高欄にボルトのゆるみ(3箇所)が見られる。<br/>上記のうち1箇所(写真番号4)は供回りしているため締付け不可。</p> |

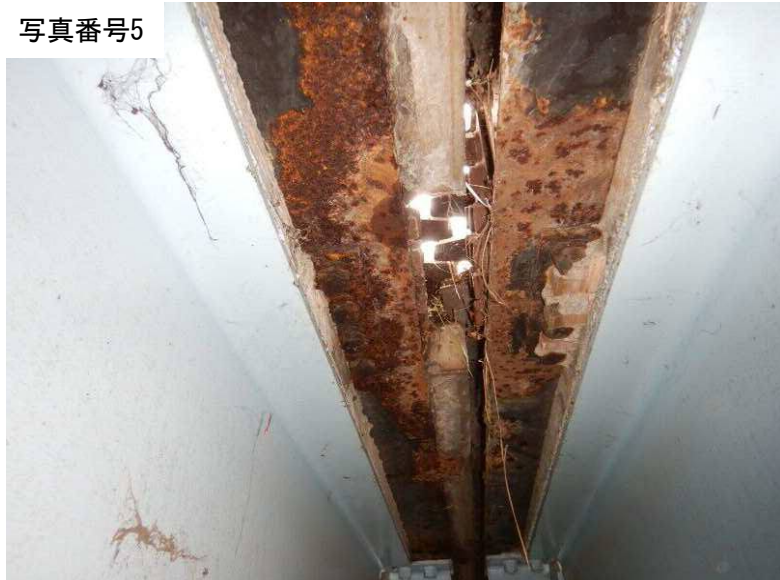
| その他(伸縮装置02)【判定区分：Ⅱ】 | | その他(伸縮装置02)【判定区分：Ⅱ】 | |

| その他(伸縮装置02)【判定区分：Ⅱ】 | | その他(伸縮装置02)【判定区分：Ⅱ】 | |
|---|---|---|---|
| 伸縮装置下面全体に腐食が見られる。また、中央分離帯の直下の部分のみ排水樋が設置されていない。 | | 伸縮装置下面の排水樋に土砂詰まりが見られる。 | |

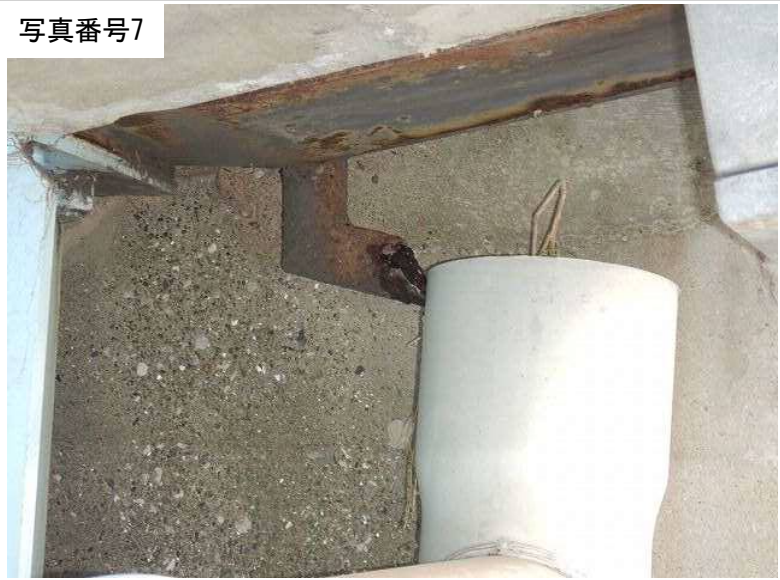
| その他(伸縮装置02)【判定区分：Ⅱ】 | | その他(伸縮装置02)【判定区分：Ⅱ】 | |
|---|---|---|---|
| その他(伸縮装置02)【判定区分：Ⅱ】 | | その他(排水管02)【判定区分：Ⅱ】 | |

| その他(伸縮装置02)【判定区分：Ⅱ】 | | その他(伸縮装置02)【判定区分：Ⅱ】 | |
|---|---|---|---|
| 排水樋から排水管に接続する導水管に腐食による欠損が見られる。また、排水管に導水管が接続されていない。 | | 排水管に土砂詰まりが見られる。 | |

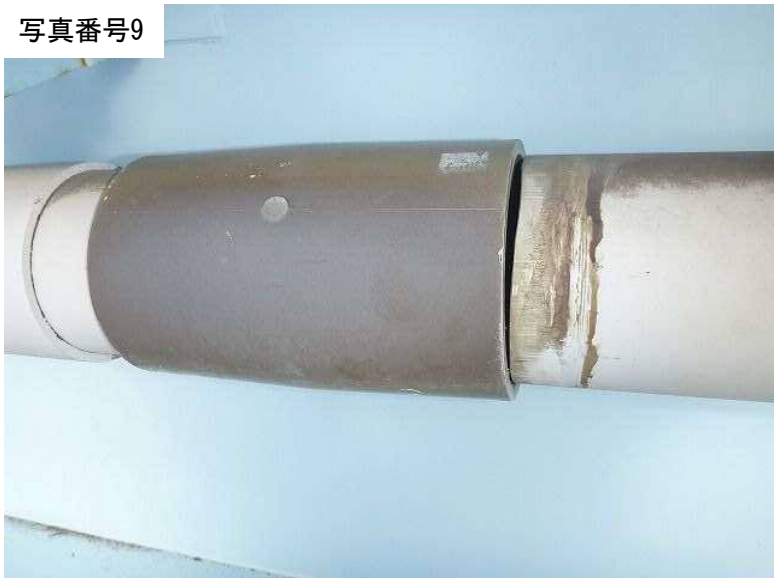
| その他(排水管02)【判定区分：Ⅱ】 | | その他(排水管02)【判定区分：Ⅱ】 | |

| 排水管ジョイント部の接続不良が見られる。また、雨天時において漏水が見られる。 | | 排水管ジョイント部の中に土砂が若干見られる。 | |

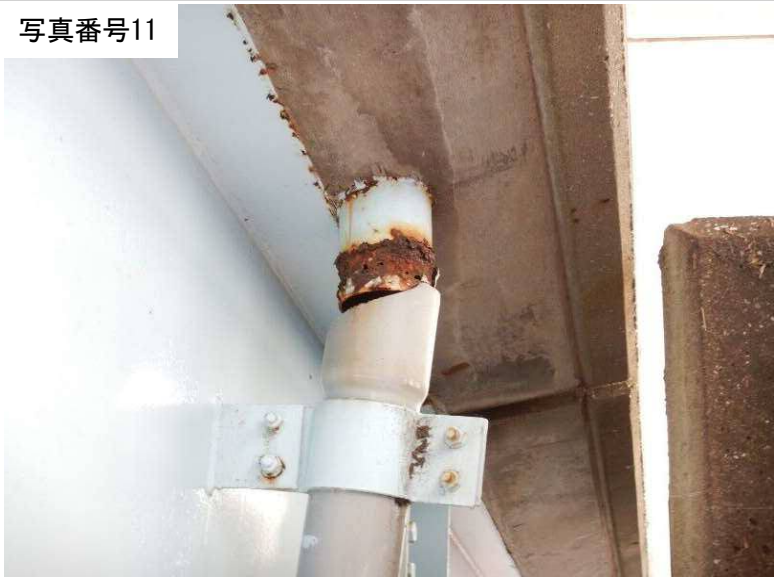
| その他(排水管05)【判定区分：Ⅱ】 | | その他(排水ます01)【判定区分：Ⅱ】 | |

| 歩道部の排水管に欠損が見られる。 | | 排水ますに欠損、排水管に土砂詰まりが見られる。 | |

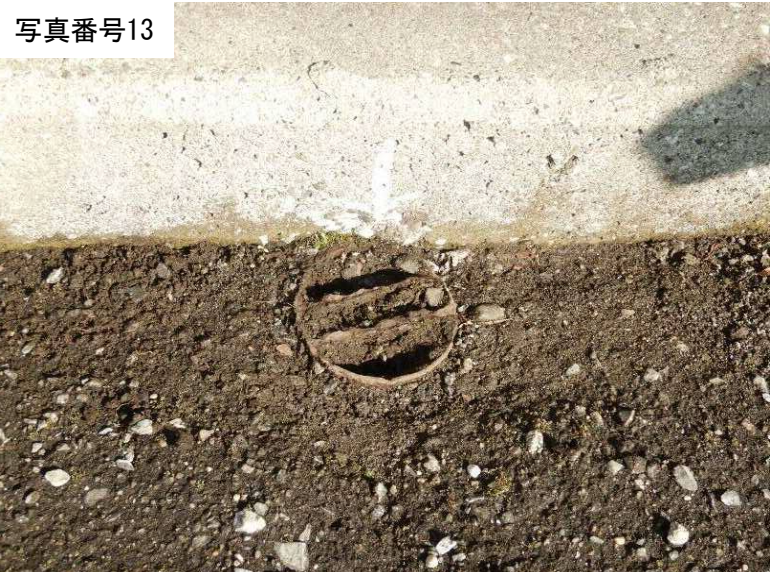
| <p>写真番号13</p> <p>歩道部の排水ますに土砂詰まりが見られる。</p> | <p>写真番号14</p> <p>地覆に欠損が見られる。<br/>(高欄支柱にぐらつきは見られない。)</p> |

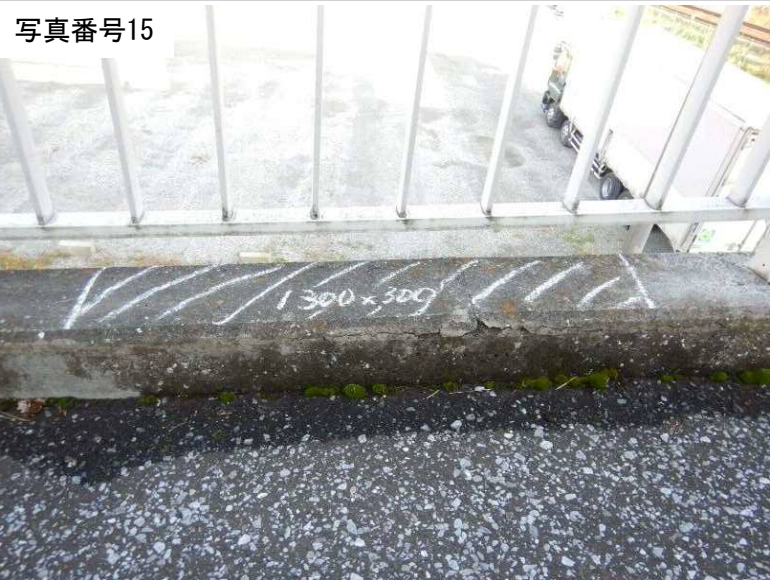
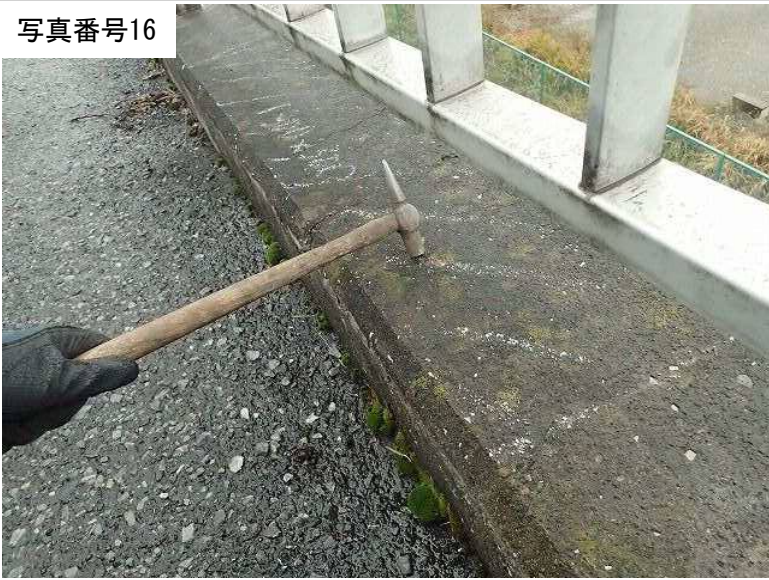
| <p>写真番号15</p> <p>地覆にうきが見られる。たたき点検を実施したが、落ちなかった。</p> | <p>写真番号16</p> <p>写真番号15のたたき点検状況</p> |

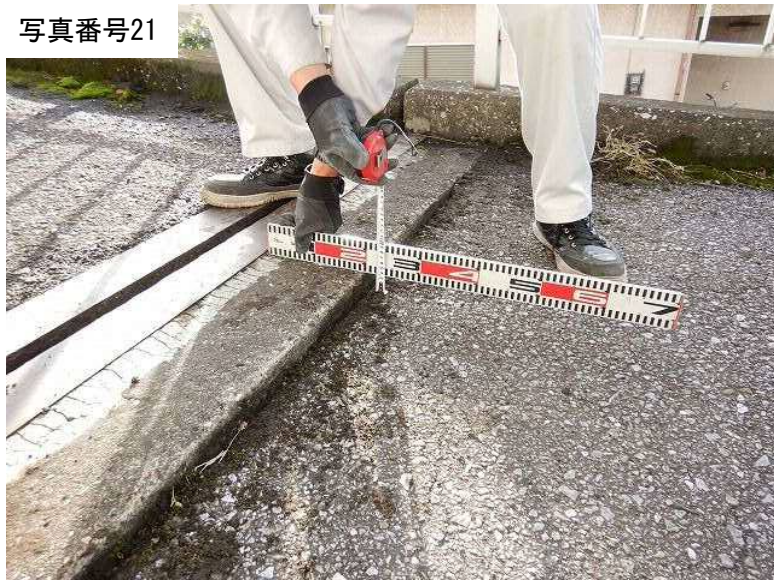
| <p>写真番号21</p> <p>その他(舗装02)【判定区分: Ⅱ】</p> | <p>写真番号22</p> <p>支承部(落橋防止システム)02【判定区分: Ⅱ】</p> |
| <p>歩道部に段差<br/>(35mm)が見られる。</p> | <p>J R点検結果より<br/>抜粋</p> <p>落橋防止システム<br/>(縁端拡幅)にう<br/>きが見られる。</p> |

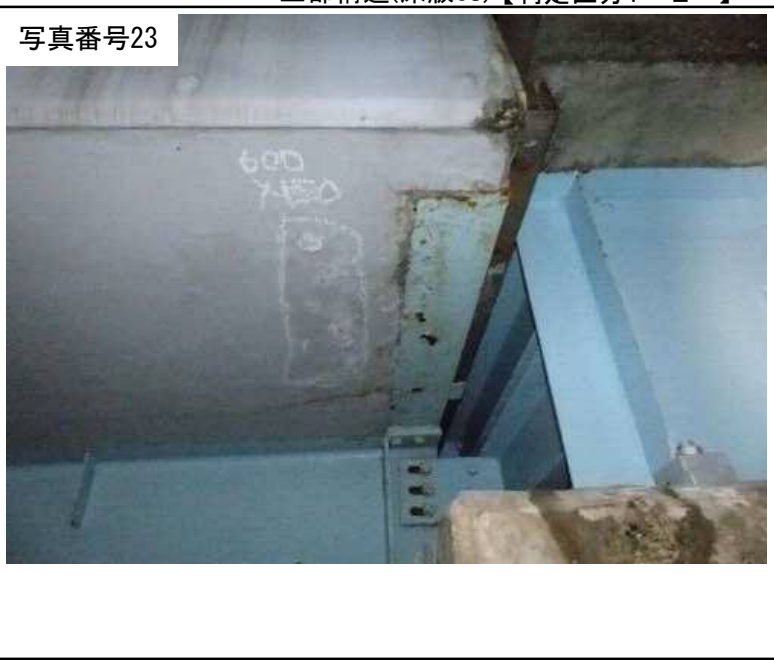
| 部材名 | 判定区分<br>(Ⅰ～Ⅳ) | 変状の種類<br>(Ⅱ以上の場合に記載) | 備考(写真番号、<br>位置等が分かる<br>ように記載) | 応急措置後の<br>判定区分 | 応急措置内容 | 応急措置及び<br>判定実施年月日 |
|---|---|---|---|---|---|---|
| 床版 | Ⅱ | 補修材の損傷 | 写真23,床版08 | | | |

| <p>写真番号21</p> <p>その他(舗装02)【判定区分: Ⅱ】</p> | <p>写真番号22</p> <p>支承部(落橋防止システム)02【判定区分: Ⅱ】</p> |
|---|---|
| <p>写真番号23</p> <p>上部構造(床版08)【判定区分: Ⅱ】</p> | <p>写真番号24</p> <p>その他(地覆01)【判定区分: Ⅱ】</p> |
| <p>J R点検結果より<br/>抜粋</p> <p>床版の剥落防止<br/>(繊維シート)にふ<br/>くれが見られる。</p> | <p>J R点検結果より<br/>抜粋</p> <p>地覆の剥落防止<br/>(繊維シート)にふ<br/>くれが見られる。</p> |

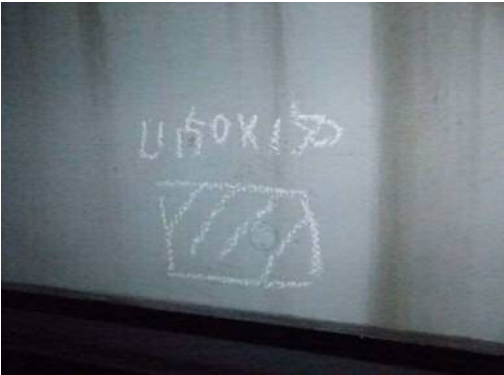
| | | | | 地覆に繊維シートの剥離によるふくれが見られる。<br>[ふくれ:150×150mm] | | | | 剥落防止工施工済み箇所の一部にうき150mm×150mm | | | | 地覆に繊維シートの剥離によるふくれや遊離石灰の析出が見られる。<br>[ふくれ:400×200mm, 他1箇所・遊離石灰]<br>⑧漏水・遊離石灰-d |

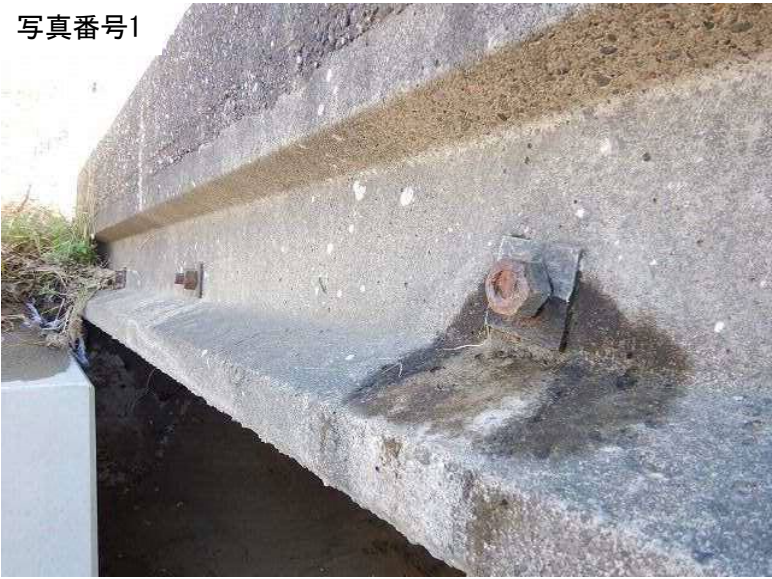
起点側

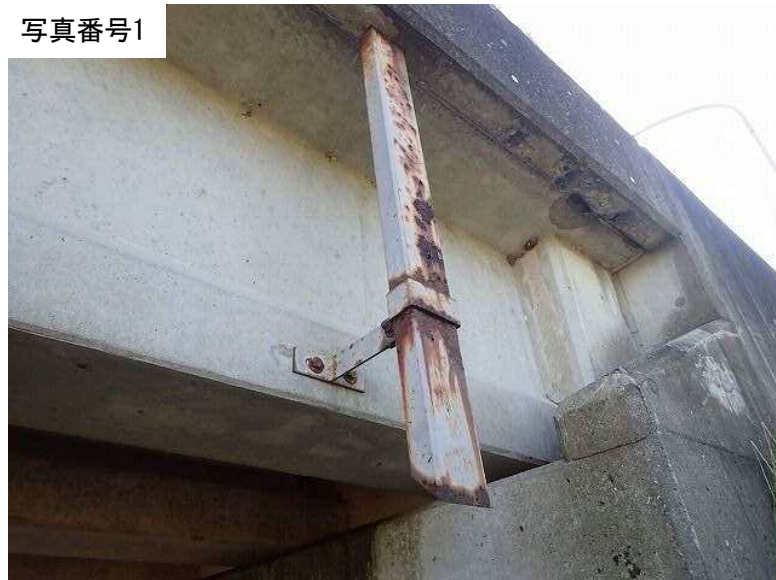
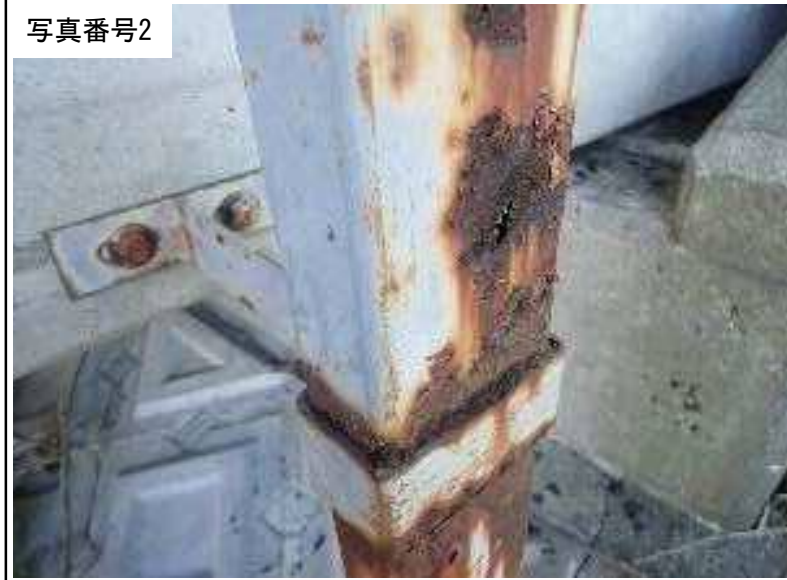
| <p>写真番号1</p> <p>排水管用に孔食を伴う腐食が見られる。</p> | <p>写真番号2</p> <p>写真番号1の近接写真</p> |

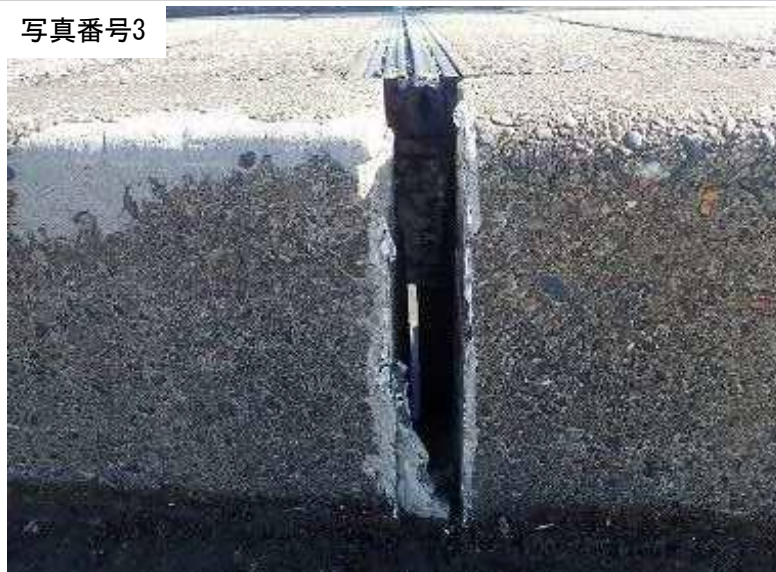
| <p>写真番号3</p> <p>伸縮装置に欠損が見られる。</p> | <p>写真番号4</p> <p>舗装に段差が見られる。<br/>起点側: 35mm<br/>終点側: 28mm</p> |
