## 第 5 章 道路橋定期点検要領 別紙 2 様式 1 様式 2

## 1. 蔵波第一橋

橋梁名・所在地・管理者名等

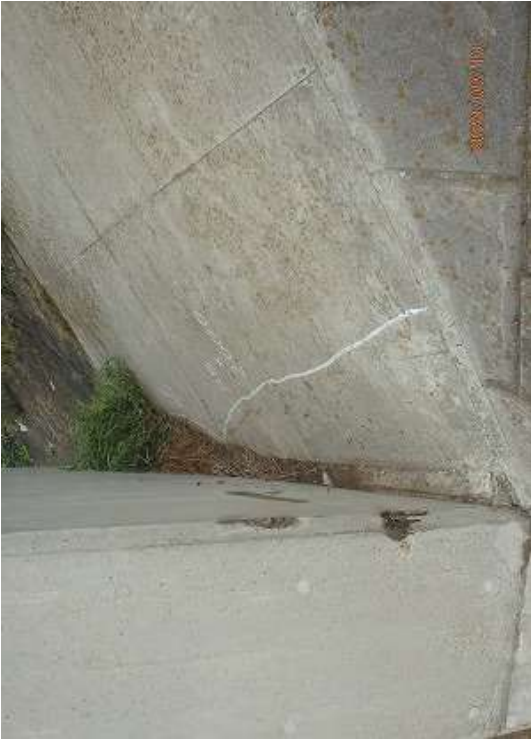
| 部材単位の診断(各部材毎に最も厳しい健全性の診断結果を記入) | | | | | | |
|---|---|---|---|---|---|---|
| 上部構造 | Ⅱ | ひびわれ | 写真1、1径間、主構(脚)01 | — | — | — |

| 上部構造(写真1、1径間、主構(脚))【判定区分：Ⅱ】 | | その他(写真2、3径間、地覆)【判定区分：Ⅱ】 | |

| 道路橋毎の健全性の診断(判定区分Ⅰ～Ⅳ) | |
|---|---|
| Ⅱ | 全体的に損傷が進行しており判定区分ⅠからⅡとなっている。予防保全の観点から速やかに補修を行う必要がある。 |

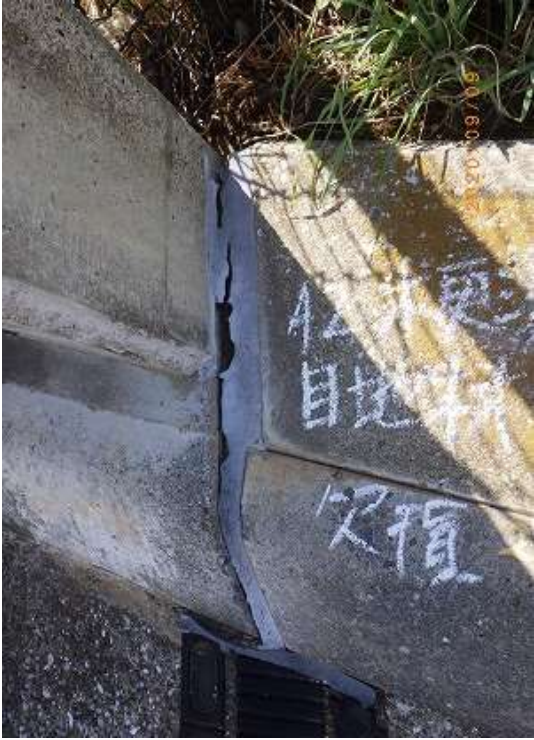
| 部材単位の診断(各部材毎に最も厳しい健全性の診断結果を記入) | | | | | | |
|---|---|---|---|---|---|---|
| その他 | Ⅱ | その他(目地材欠損) | 写真2、3径間、地覆 | — | — | — |

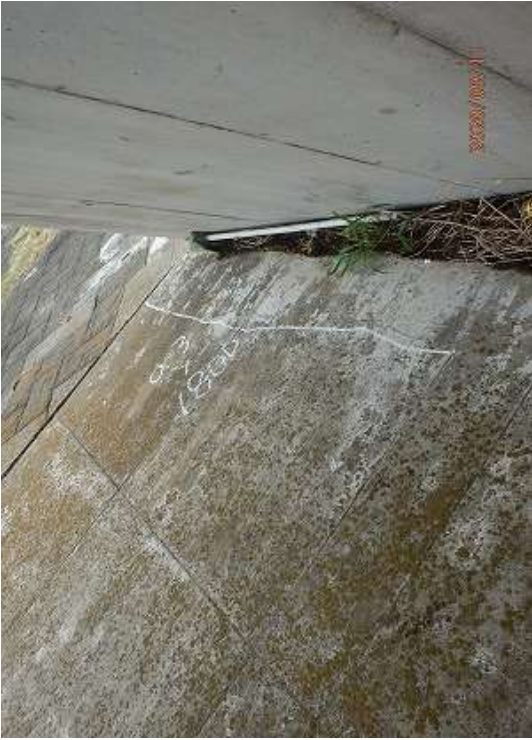
| 上部構造 | 主桁 | Ⅱ | ひびわれ | 写真1、3径間、主構(脚)02 | — | — |

| 上部構造(写真1、3径間、主構(脚))【判定区分：Ⅱ】 | | その他(写真2、1径間、地覆)【判定区分：Ⅱ】 | |

| Ⅱ | 全体的に損傷が進行しており判定区分ⅠからⅡとなっている。予防保全の観点から速やかに補修等を行う必要がある。 |

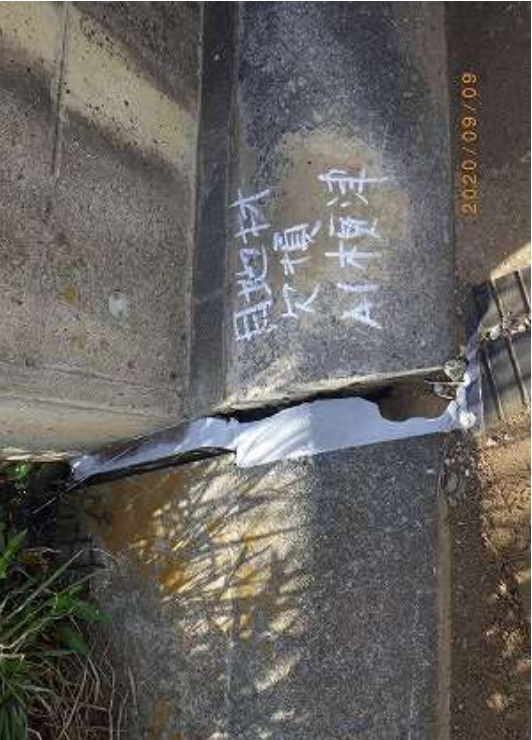
| その他 | Ⅱ | その他(目地材欠損) | 写真2、1径間、地覆 | — | — | — |

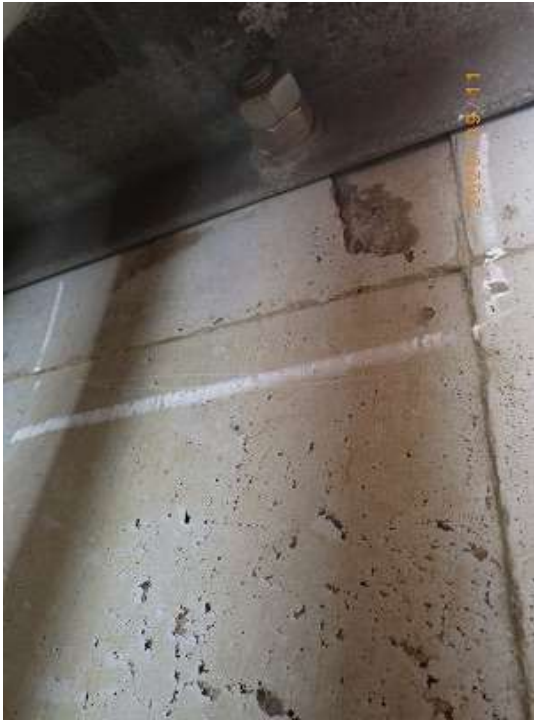
| 上部構造 | 主桁 | Ⅱ | 剥離・鉄筋露出 | 写真1、1径間、主桁01 | — | — | |

| 上部構造(写真1、1径間、主桁01)【判定区分: Ⅱ】 | | 下部構造(写真2、1径間、堅壁01)【判定区分: Ⅱ】 | |

| Ⅱ | 全体的に損傷が進行しており判定区分ⅠからⅡとなっている。予防保全の観点から速やかに補修等を行う必要がある。 |

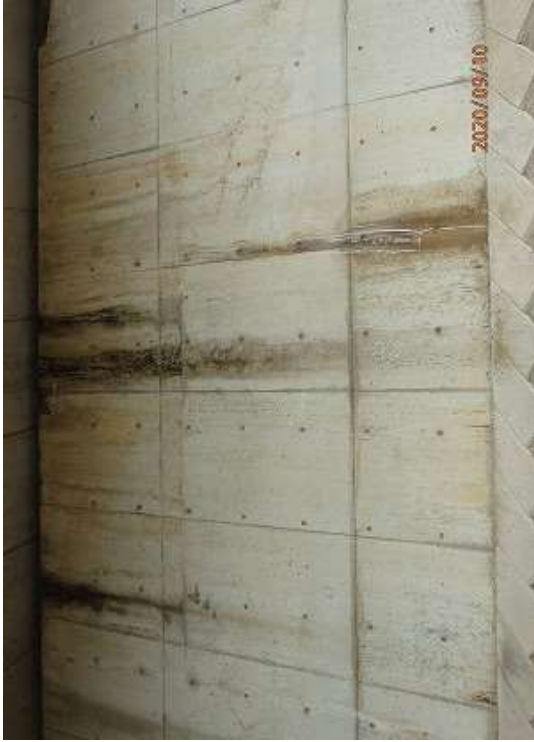
| 下部構造 | Ⅱ | ひびわれ | 写真2、1径間、縦壁01 | — | — | — | |

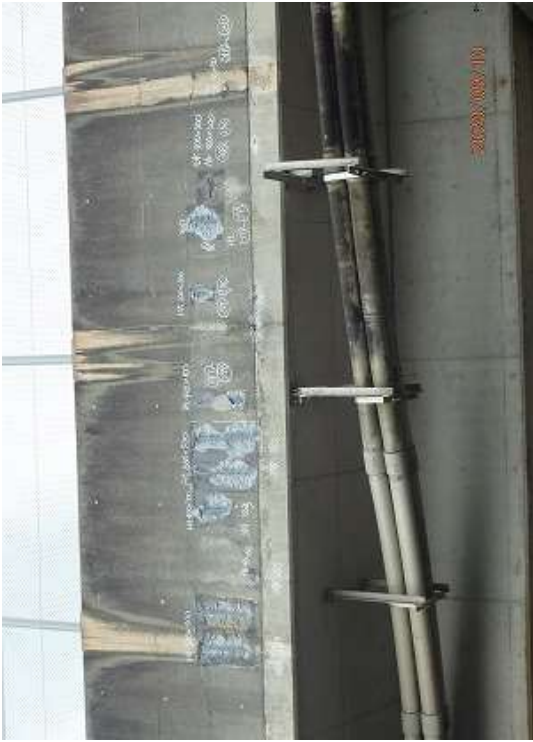
| その他 | Ⅱ | 剥離・鉄筋露出 | 写真3、1径間、高欄 | — | — | — | |

| 上部構造(写真1、1径間、主桁01)【判定区分: Ⅱ】 | | 下部構造(写真2、1径間、堅壁01)【判定区分: Ⅱ】 | |
|---|--|---|--|
| その他(写真3、1径間、高欄)【判定区分: Ⅱ】 | | 【判定区分: 】 | |

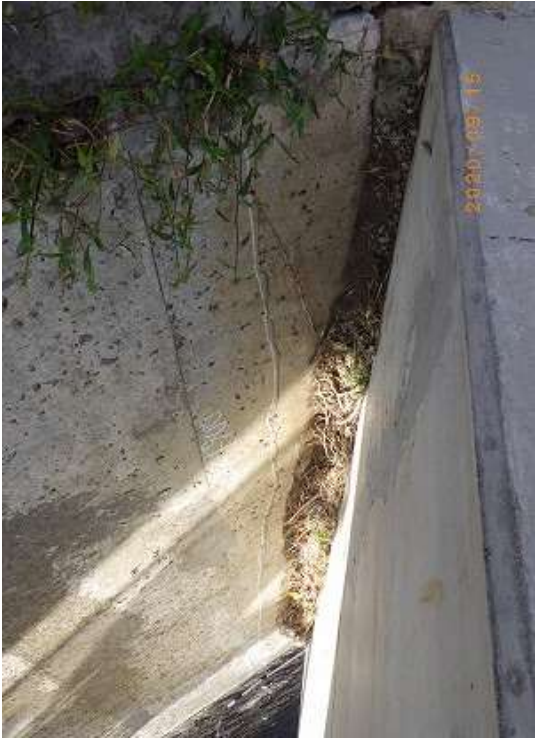
| 上部構造 | 主桁 | Ⅱ | ひびわれ | 写真1、1径間、主構(脚)01 | — | — |

| 上部構造(写真1、1径間1主構(脚)01)【判定区分：Ⅱ】 | | その他(写真2、2径間、高欄)【判定区分：Ⅱ】 | |

| Ⅱ | 全体的に損傷が進行しており判定区分ⅠからⅡとなっている。予防保全の観点から速やかに補修等を行う必要がある。 |

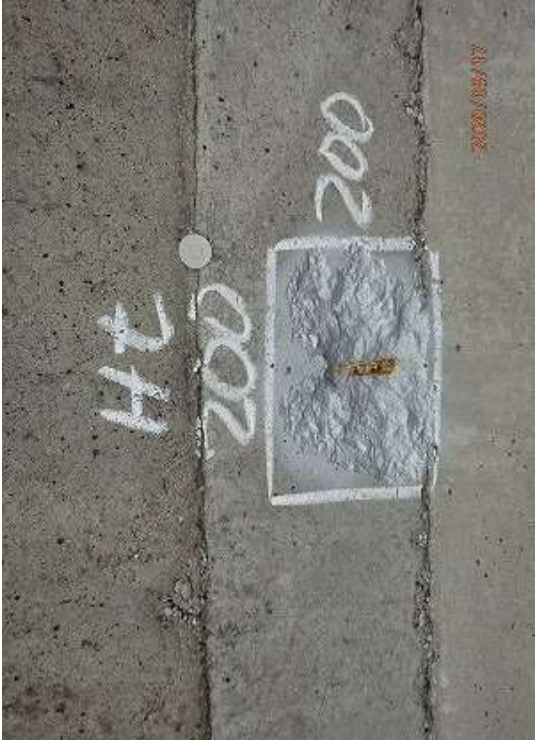
| その他 | Ⅱ | 剥離・鉄筋露出 | 写真2、2径間、高欄 | — | — | — |

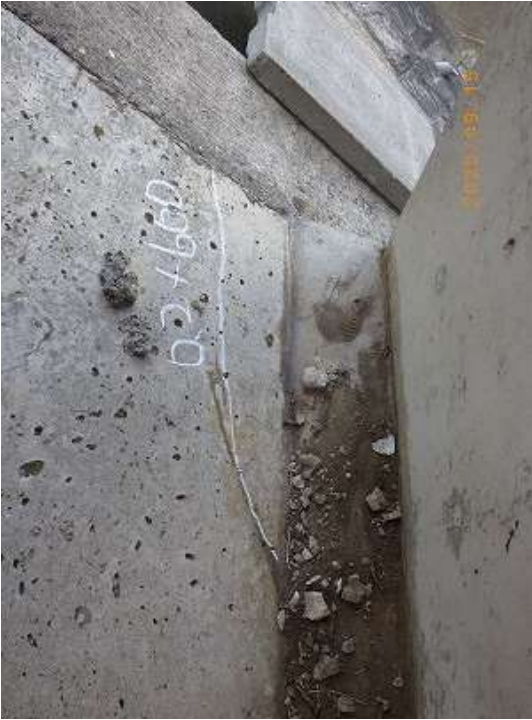
| 上部構造 | 主桁 | Ⅱ | ひびわれ | 写真1、1径間、主構(脚)01 | — | — |

| 上部構造(写真1、1径間、主構(脚)01)【判定区分：Ⅱ】 | | 上部構造(写真2、1径間、床版01)【判定区分：Ⅱ】 | |

| (判定区分) | (所見等) 全体的に損傷が進行しており判定区分ⅠからⅡとなっている。特に主構(桁)のひびわれ、床版の遊離石灰は、新たに発生している。予防保全の観点から速やかに補修等を行う必要がある。 |

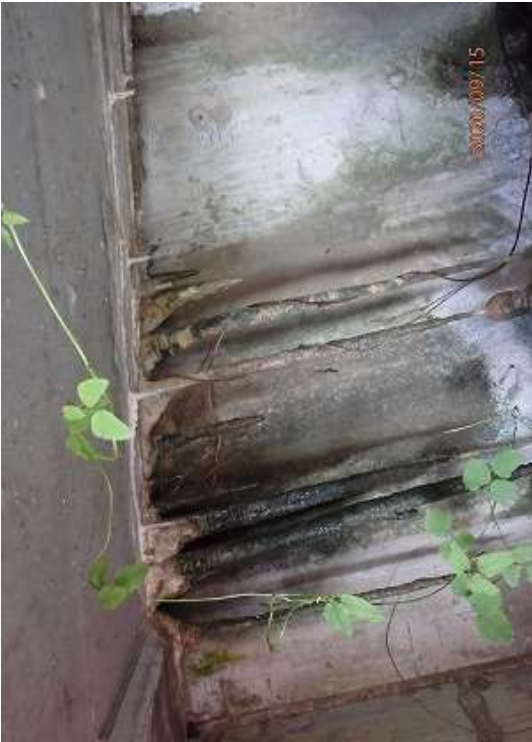
| | 床版 | Ⅱ | 漏水・遊離石灰 | 写真2、1径間、床版01 | — | — |

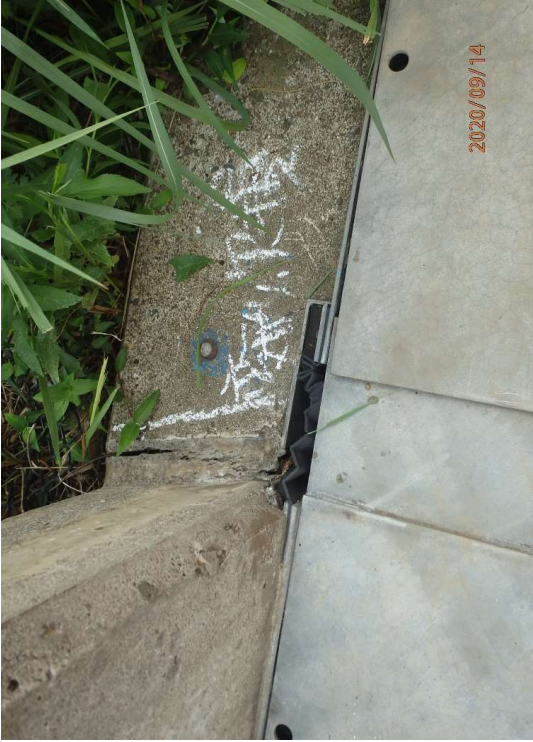
| その他 | Ⅱ | その他(目地材欠損) | 写真3、1径間、地覆 | — | — | — |

| 上部構造(写真1、1径間、主構(脚)01)【判定区分：Ⅱ】 | | 上部構造(写真2、1径間、床版01)【判定区分：Ⅱ】 | |
|---|--|---|--|
| その他(写真3、1径間、地覆)【判定区分：Ⅱ】 | | 【判定区分：】 | |

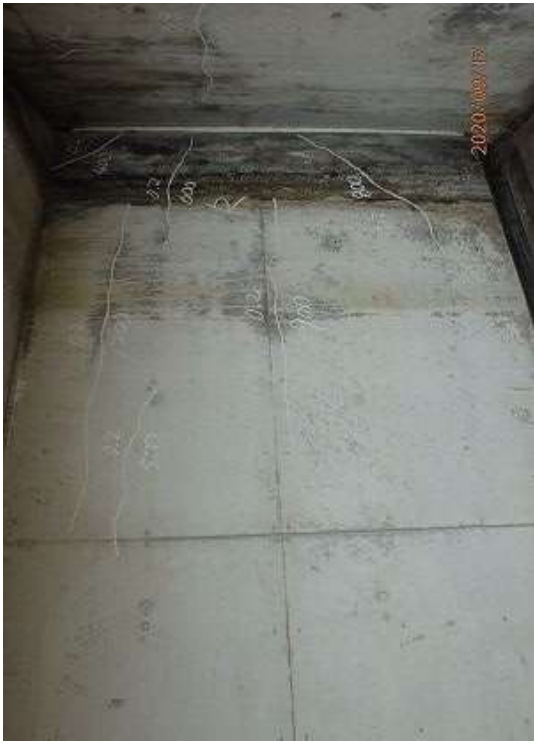
| 部材単位の診断(各部材毎に最も厳しい健全性の診断結果を記入) | | | | 定期点検者 | (株)ネクスコ東日本エンジニアリング 赤木 琢也 |
|---|---|---|---|---|---|
| 上部構造 | 主桁 | Ⅱ | ひびわれ | 写真1、1径間、主桁01 | — |

| 道路橋毎の健全性の診断(判定区分Ⅰ～Ⅳ) | |
|---|---|
| (判定区分) | (所見等) 全体的に損傷が進行しており判定区分ⅠからⅡとなっている。特に、主構(桁)に新たなひびわれが発生している。予防保全の観点から速やかに補修等を行う必要がある。 |

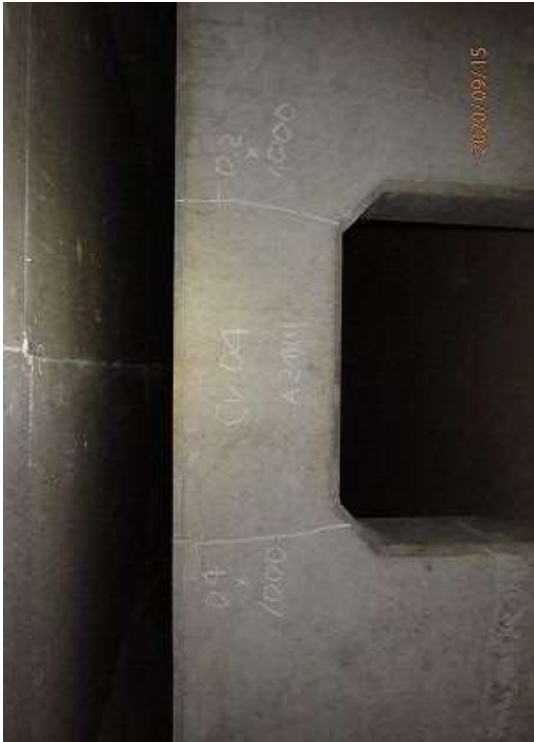
| 部材単位の診断(各部材毎に最も厳しい健全性の診断結果を記入) | | | | 定期点検者 | (株)ネクスコ東日本エンジニアリング 赤木 琢也 |
|---|---|---|---|---|---|
| | 横桁 | Ⅱ | ひびわれ | 写真2、1径間、箱桁内横桁04 | — |

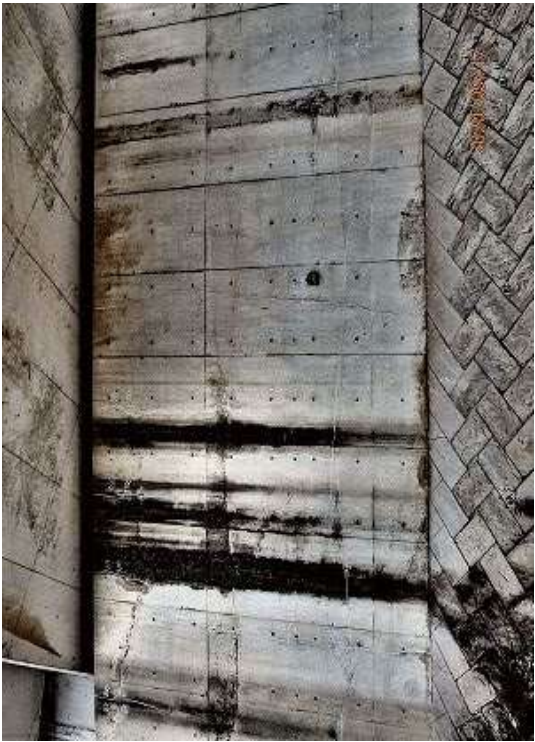
| 部材単位の診断(各部材毎に最も厳しい健全性の診断結果を記入) | | | | 定期点検者 | (株)ネクスコ東日本エンジニアリング 赤木 琢也 |
|---|---|---|---|---|---|
| 下部構造 | Ⅱ | ひびわれ | 写真3、1径間、縦壁02 | — | — |

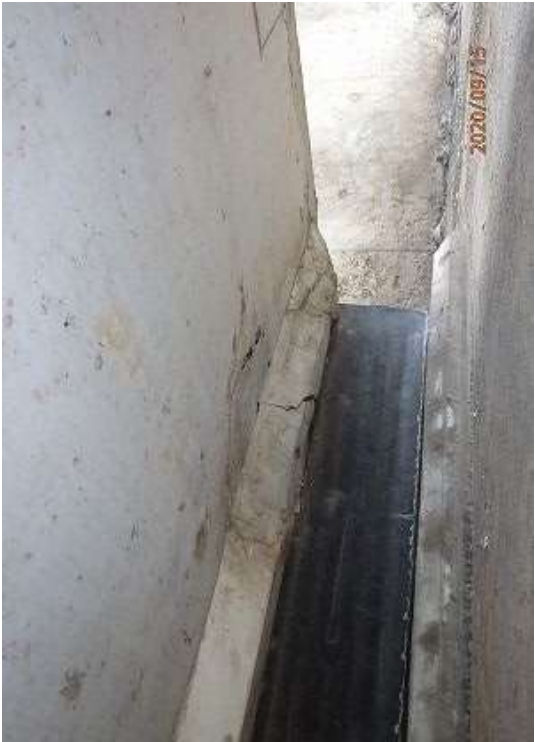
| 部材単位の診断(各部材毎に最も厳しい健全性の診断結果を記入) | | | | 定期点検者 | (株)ネクスコ東日本エンジニアリング 赤木 琢也 |
|---|---|---|---|---|---|
| 支承部 | Ⅱ | 変形・欠損 | 写真4、1径間、支承101 | — | — |

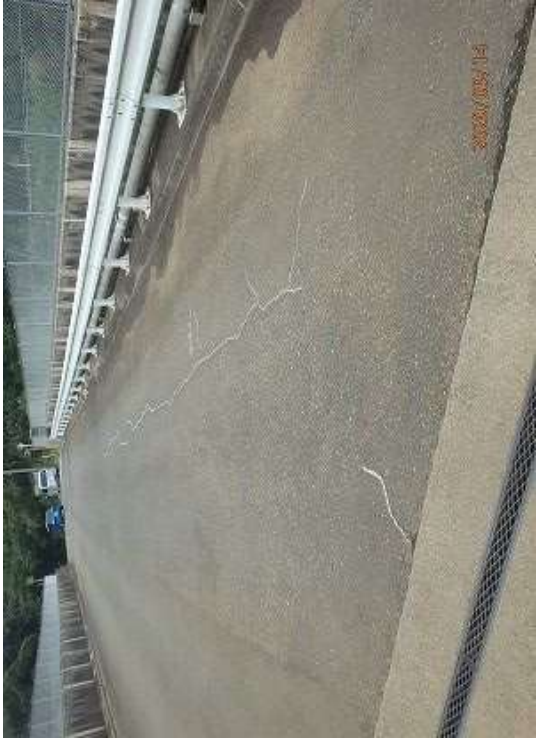
| 部材単位の診断(各部材毎に最も厳しい健全性の診断結果を記入) | | | | 定期点検者 | (株)ネクスコ東日本エンジニアリング 赤木 琢也 |
|---|---|---|---|---|---|
| その他 | Ⅱ | 舗装の異常 | 写真5、1径間、舗装 | — | — |

| その他(写真5、1径間、舗装) | Ⅱ | 【判定区分: |

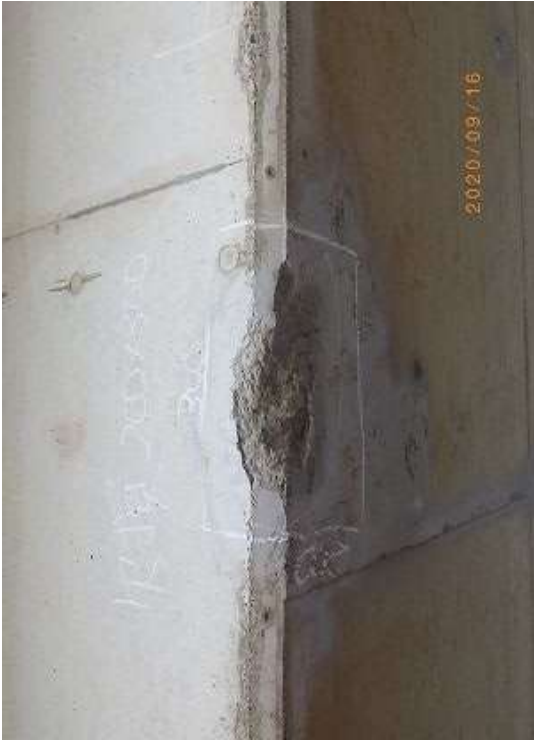
| 部材単位の診断(各部材毎に最も厳しい健全性の診断結果を記入) | | | | | | |
|---|---|---|---|---|---|---|
| 上部構造 | Ⅰ | － | 写真1、2径間、主構(桁)01 | － | － | － |

| 上部構造(写真1、2径間、主構(桁)01)【判定区分:Ⅰ】 | | その他(写真2、3径間、地覆)【判定区分:Ⅱ】 | |

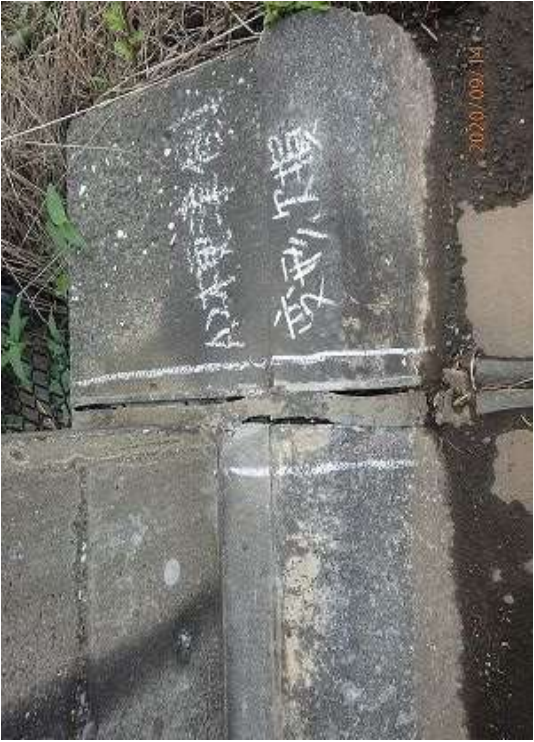
| 部材単位の診断(各部材毎に最も厳しい健全性の診断結果を記入) | | | | | | |
|---|---|---|---|---|---|---|
| その他 | Ⅱ | その他(目地材欠損) | 写真2、3径間、地覆 | － | － | － |

道路橋毎の健全性の診断(判定区分Ⅰ～Ⅳ)  
定期点検時に記録  
(判定区分) (所見等) 橋梁全体的には健全な状態を保っている。下部構造の漏水・滞水は橋面の地覆目地材の欠損、伸縮装置のシールゴムの欠損、舗装の隙間からの漏水によるものと推定されるため速やかな補修が必要である。

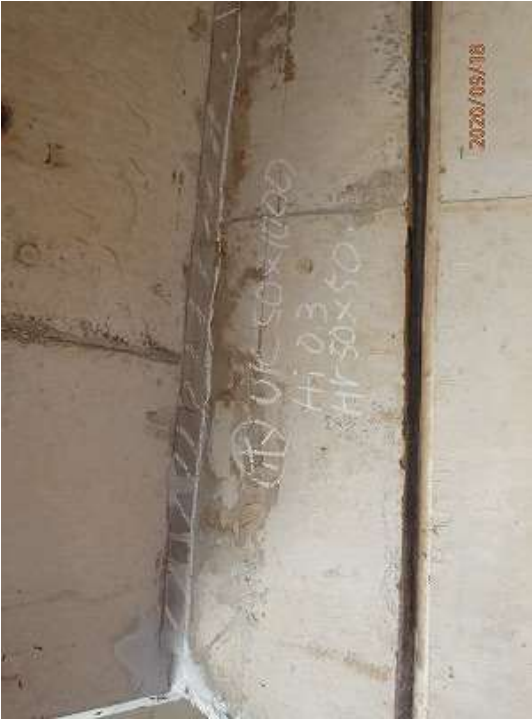
| 定期点検時に記録 | | | | 応急措置後に記録 | | | |
|---|---|---|---|---|---|---|---|
| 上部構造 | 主桁 | Ⅱ | 補修・補強材の損傷 | 写真1、3径間、主構(脚)01 | — | — | — |

| 上部構造(写真1、3径間、主構(脚)01)【判定区分：Ⅱ】 | | その他(写真2、2径間、高欄)【判定区分：Ⅱ】 | |

| 定期点検時に記録 |
|---|
| Ⅱ 全体的に損傷が進行しており判定区分ⅠからⅡとなっている。予防保全の観点から速やかに補修等を行う必要がある。 |

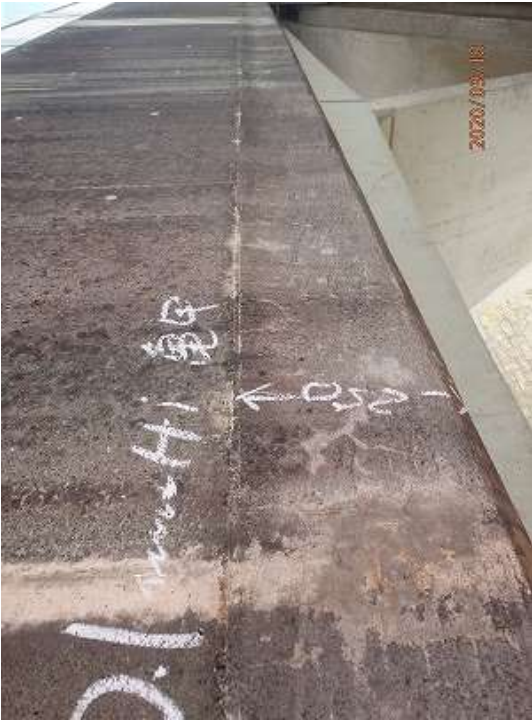
| 定期点検時に記録 | | | | 応急措置後に記録 | | | |
|---|---|---|---|---|---|---|---|
| その他 | | Ⅱ | ひびわれ | 写真2、2径間、高欄 | — | — | — |

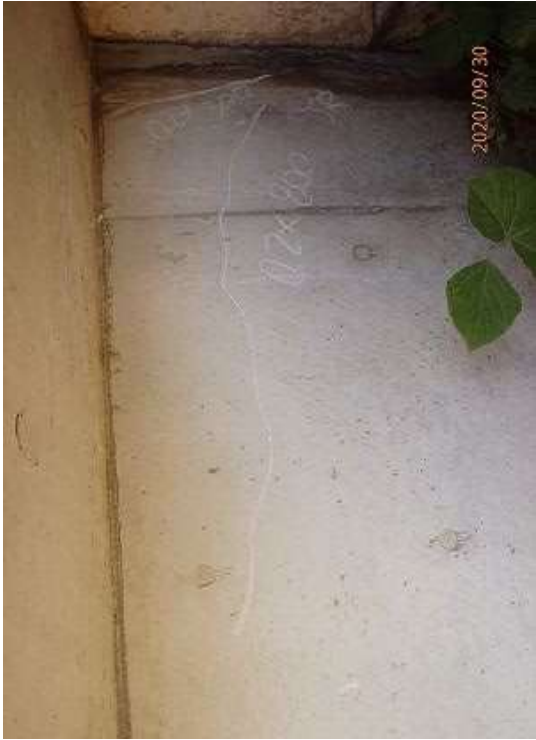
| 上部構造 | 主桁 | Ⅱ | ひびわれ | 写真1、1径間、主構(桁)01 | — | — |

| 上部構造(写真1、1径間、主構(桁)01)【判定区分：Ⅱ】 | | その他(写真2、2径間、舗装)【判定区分：Ⅱ】 | |

| (判定区分) | (所見等) 全体的に損傷が進行しており判定区分ⅠからⅡとなっている。主構(桁)端部に新たにひびわれが確認された。予防保全の観点から速やかに補修等を行う必要がある。 |

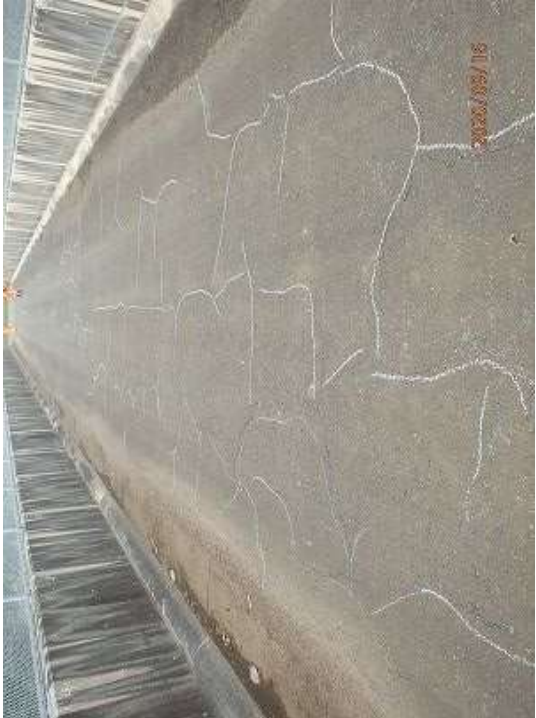
| その他 | Ⅱ | 舗装の異常 | 写真2、2径間、舗装 | — | — | — |

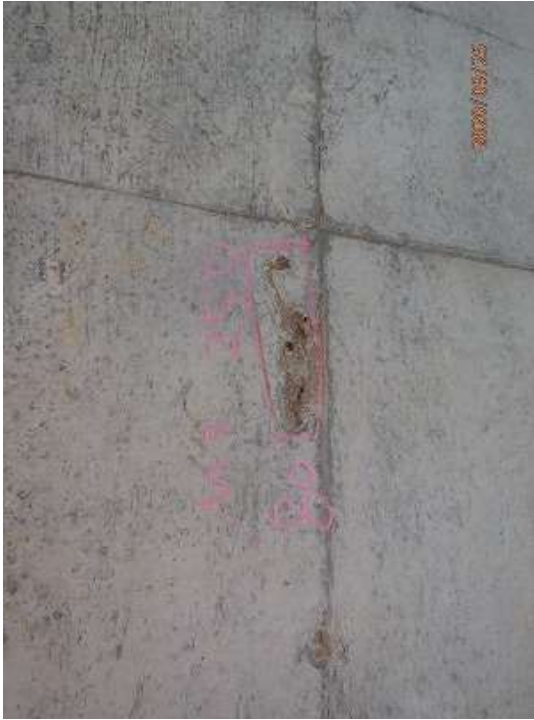
| 上部構造 | 主桁 | Ⅰ | 写真1、1径間、主構(桁) | — | — | — |

| 上部構造(写真1、2径間、主構(桁)01)【判定区分：Ⅰ】 | | その他(写真2、2径間、高欄)【判定区分：Ⅱ】 | |

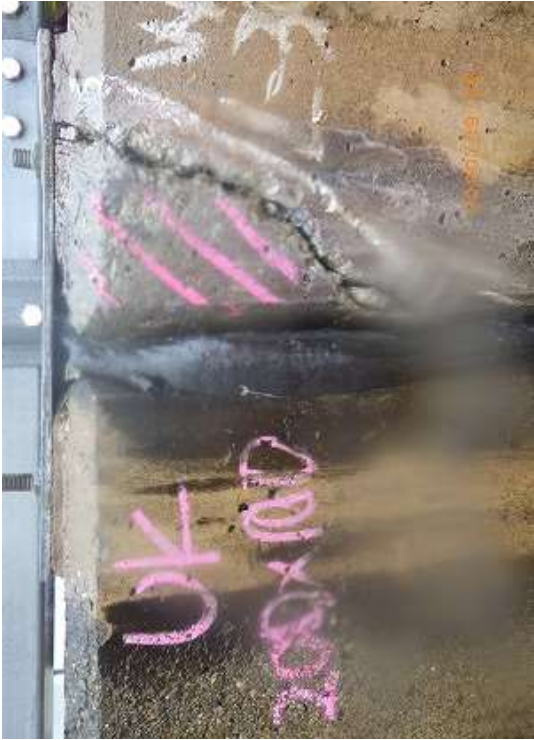
| その他 | Ⅱ | 変形・欠損 | 写真2、2径間、高欄 | — | — | — |

| (判定区分) | (所見等) 主要部材は健全な状態を保っている。高欄の欠損は劣化による第三者被害が想定される。予防保全の観点から速やかに補修等を行う必要がある。 |
