## 1. 新田大橋

## 2. 高須橋

### 3. 今井橋

## 4. 新田橋

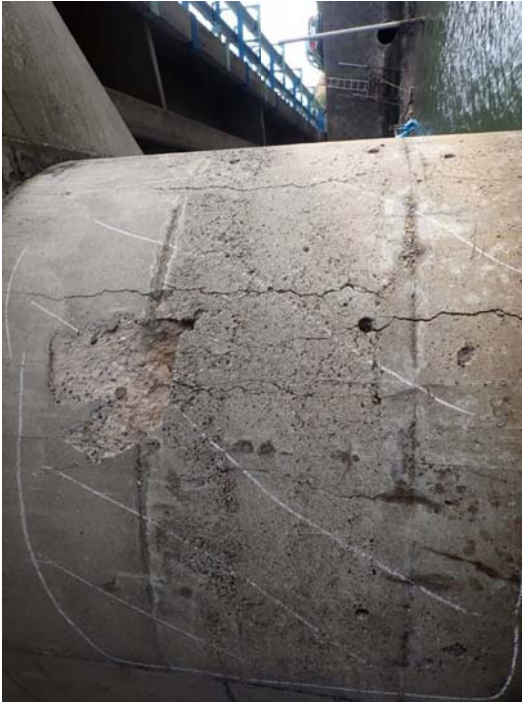
| 下部構造 | | Ⅱ | | うき | | 写真1 柱部・壁部02 | | | | | | | |
| Ⅱ | | 橋脚にひびわれ、うき、鉄筋露出、地覆側面にひびわれ、遊離石灰、補修材の損傷、伸縮装置に欠損が見られる。予防保全の観点から措置を講ずることが望ましい状態である。 | | | | | | | | | | | |

| 下部構造(柱部・壁部)【判定区分：Ⅱ】 | | 支承部(支承本体)【判定区分：Ⅱ】 | |
|---|---|---|---|
| | <div>柱部・壁部 Pw02(1径間) ひびわれ,うき</div> <div>その他(防護柵)【判定区分：Ⅱ】</div> | | <div>支承本体 Bh209(1径間) その他(植生),土砂詰まり</div> <div>その他(地覆)【判定区分：Ⅲ】</div> |

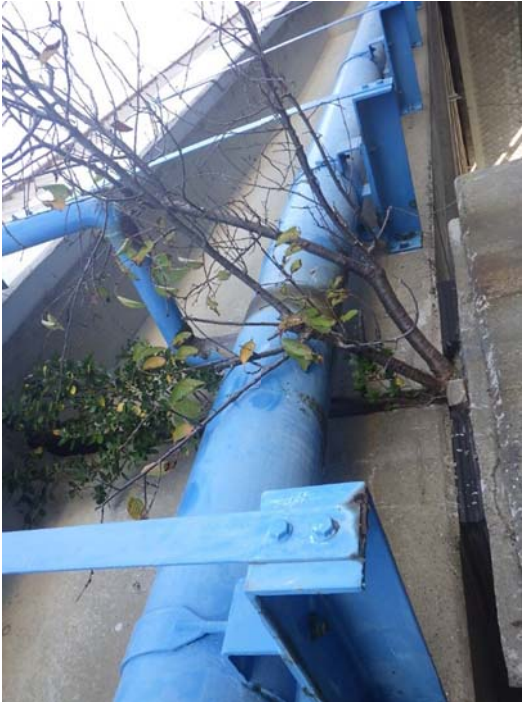
| 支承部 | | Ⅱ | | その他(植生) | | 写真2 支承本体209 | | | | | | | |

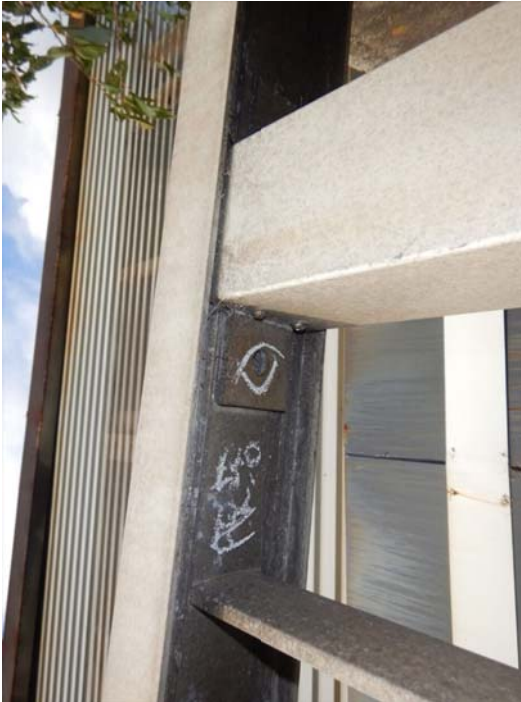
| 下部構造(柱部・壁部)【判定区分：Ⅱ】 | | 支承部(支承本体)【判定区分：Ⅱ】 | |
|---|---|---|---|
| | <div>防護柵 Gf04(1径間) ゆるみ・脱落</div> | | <div>地覆 Fg04(2径間) 補修・補強材の損傷,うき</div> |

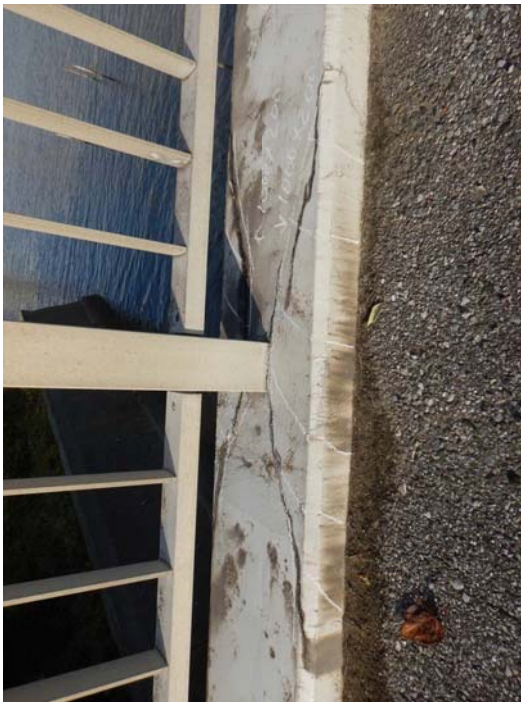
| その他 | | Ⅲ | | うき | | 写真4 地覆04 | | | | | | | |

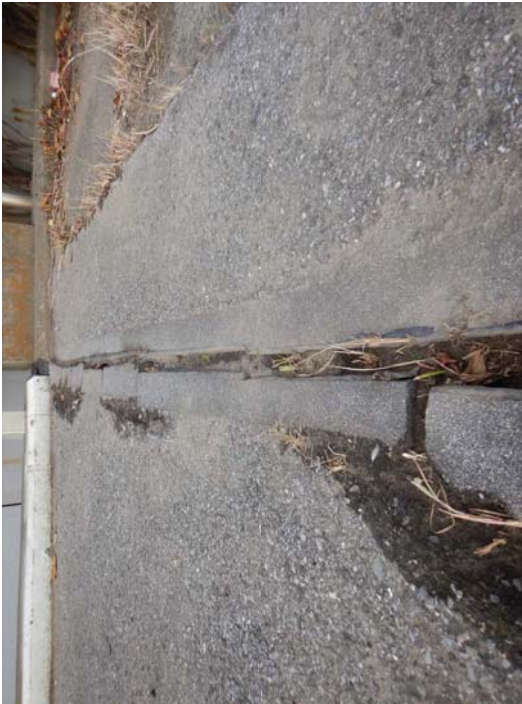
| その他(伸縮装置)【判定区分：Ⅱ】 | | その他(舗装)【判定区分：Ⅱ】 | |
|---|---|---|---|
| | 伸縮装置 Ej01(1径間) 変形・欠損<br>【判定区分：Ⅱ】 | | 舗装 Pm04(1径間) 路面の凹凸<br>【判定区分：Ⅱ】 |

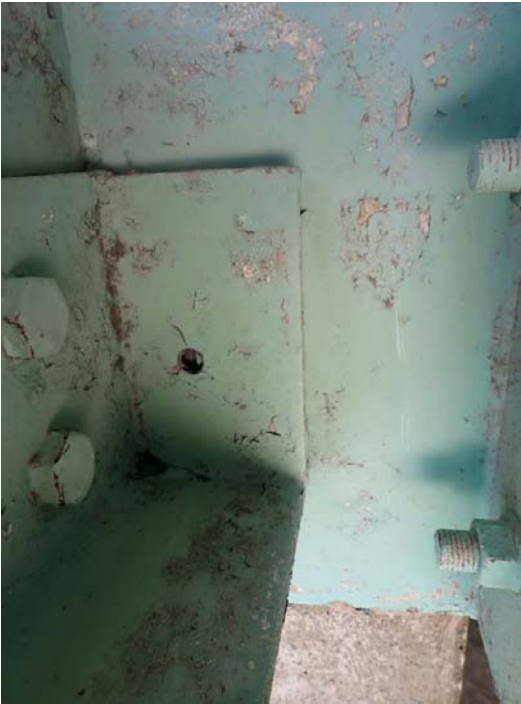
| その他(伸縮装置)【判定区分：Ⅱ】 | | その他(舗装)【判定区分：Ⅱ】 | |
|---|---|---|---|
| | 添架物 Ut01(2径間) ゆるみ・脱落<br>【判定区分：Ⅱ】 | | |

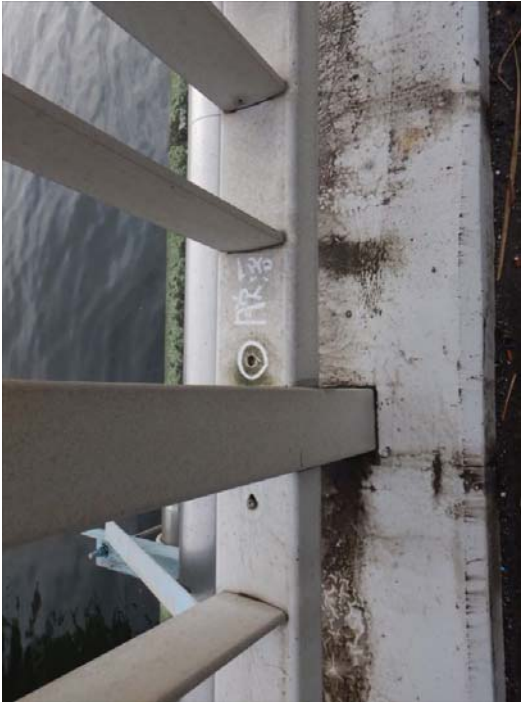
| その他(防護柵)【判定区分：Ⅱ】 | | その他(地覆)【判定区分：Ⅲ】 | |
|---|---|---|---|
| 写真1 | <div>防護柵 Gf01 (1径間) ゆるみ・脱落</div> <div>その他(伸縮装置)【判定区分：Ⅱ】</div> | 写真2 | <div>地覆 Fg01 (3径間) 剥離・鉄筋露出・補修・補強材の損傷</div> <div>その他(舗装)【判定区分：Ⅱ】</div> |

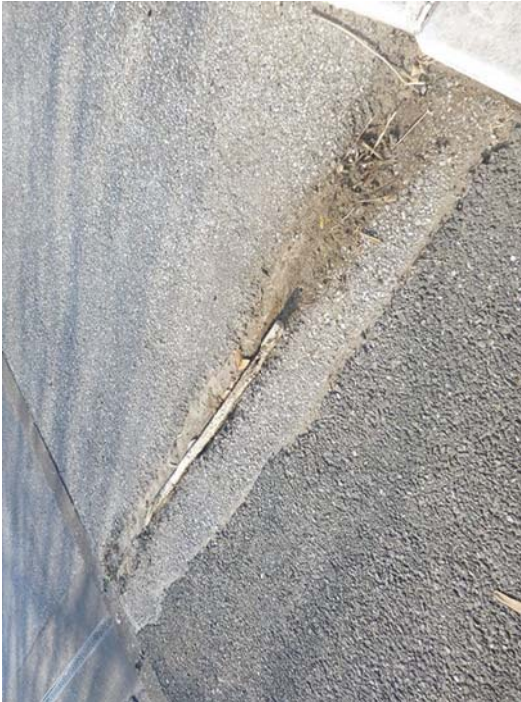
| その他(防護柵)【判定区分：Ⅱ】 | | その他(地覆)【判定区分：Ⅲ】 | |
|---|---|---|---|
| 写真3 | <div>伸縮装置 Ej01 (1径間) 変形・欠損</div> <div>舗装 Pm03 (3径間) 舗装の異常</div> | 写真4 | |

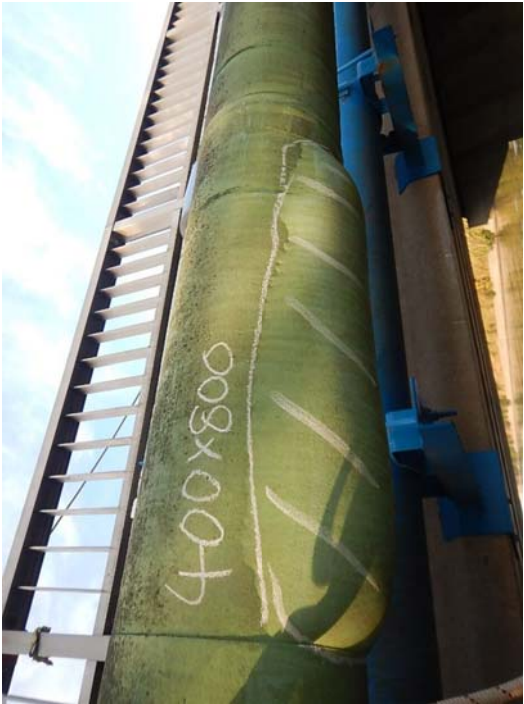
| 添架物 Ut01(3径間) 変形・欠損・漏水・滞水 | 【判定区分：Ⅱ】 |

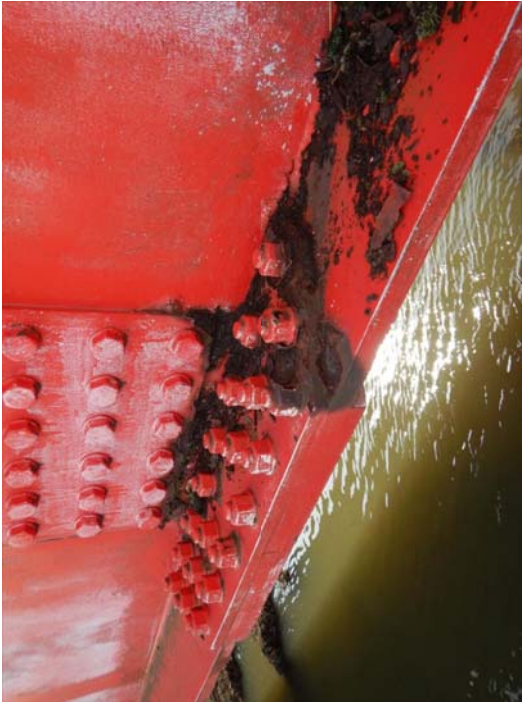
| 上部構造 | 主桁 | 腐食 | 写真1、2 補剛桁01,縦桁02 | | | |

| 上部構造(補剛桁)【判定区分：Ⅱ】 | | 上部構造(縦桁)【判定区分：Ⅱ】 | |
|---|---|---|---|
| 補剛桁 Sa01 腐食、防食機能の劣化<br>上部構造(横桁)【判定区分：Ⅱ】 | | 縦桁 St02 腐食、防食機能の劣化<br>上部構造(その他(下横構))【判定区分：Ⅲ】 | |

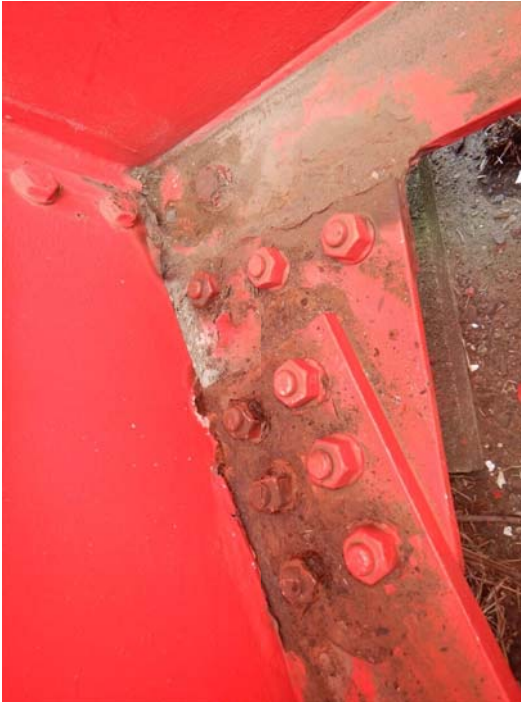
| | 横桁 | 腐食 | 写真3 横桁01 | | | |

| 上部構造(補剛桁)【判定区分：Ⅱ】 | | 上部構造(縦桁)【判定区分：Ⅱ】 | |
|---|---|---|---|
| 横桁 Cr01 腐食、防食機能の劣化 | | 下横構 LI01 腐食、防食機能の劣化 | |

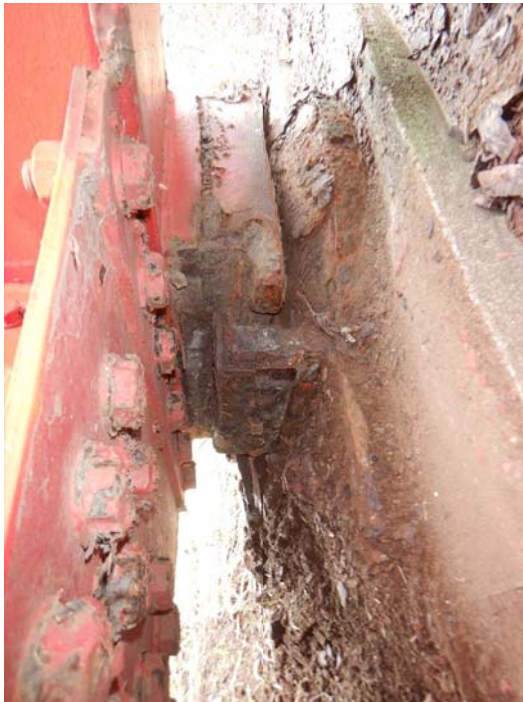
| 支承部 | Ⅲ | 腐食 | 写真5 支承本体101 | | | |

| Ⅲ | 支承部、下横構に板厚減少または孔食を伴う腐食が見られる。道路橋の機能に支障が生じる可能性があり、早期に措置を講ずべき状態である。 |

| 支 承 部 (支 承 本 体) 【 判 定 区 分 : Ⅲ 】 | | そ の 他 (防 護 柵) 【 判 定 区 分 : Ⅱ 】 | |
|---|---|---|--|
| 写 真 5 | | 支 承 本 体   Bh101   腐 食 防 食 機 能 の 劣 化 | |

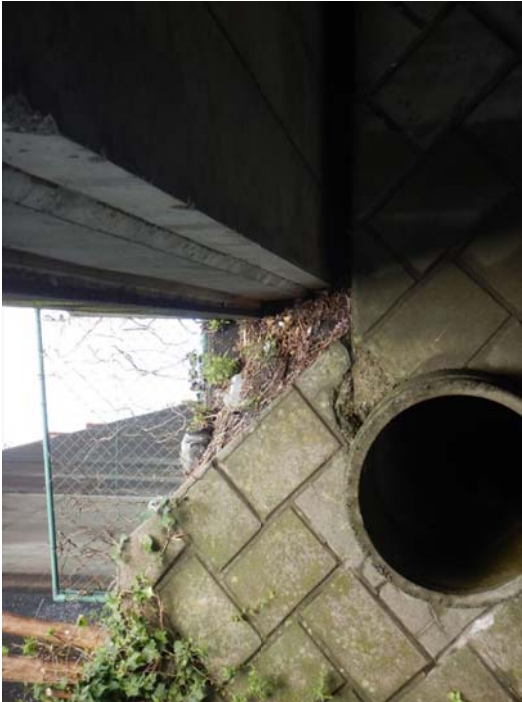
| 支承部 | | Ⅱ | 土砂詰まり | 写真1 支承本体101 | | | | | | | | |

| 支承部(支承本体)【判定区分：Ⅱ】 | | その他(伸縮装置)【判定区分：Ⅱ】 | |
|---|---|---|---|
| 支承本体 Bh101 土砂詰まり | | 伸縮装置 Ej01 ひびわれ、変形・欠損 | |

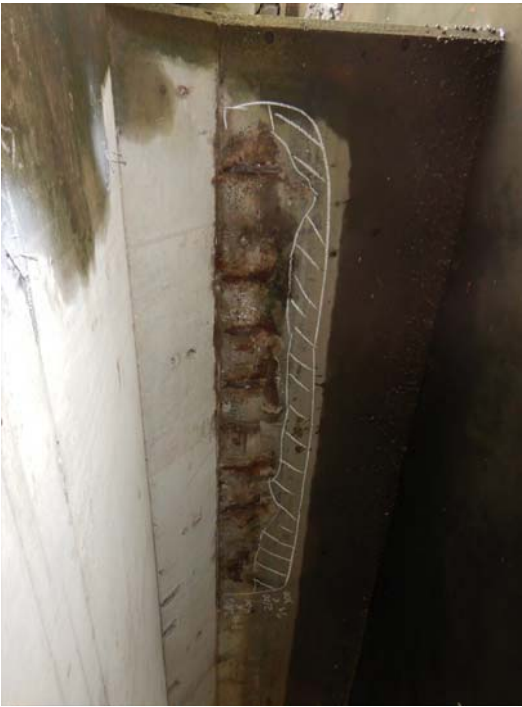
| Ⅱ | | 隔壁に広範囲の鉄筋露出、舗装にひびわれが見られる。予防保全の観点から措置を講ずることが望ましい状態である。 | | | | | | | | | | | | | |

| 写真1 | 写真2 |
|---|---|
| 隔壁【判定区分：Ⅱ】<br>隔壁 lw01(2径間) 剥離・鉄筋露出,うき | 舗装 Pm01(1径間) 舗装の異常 |

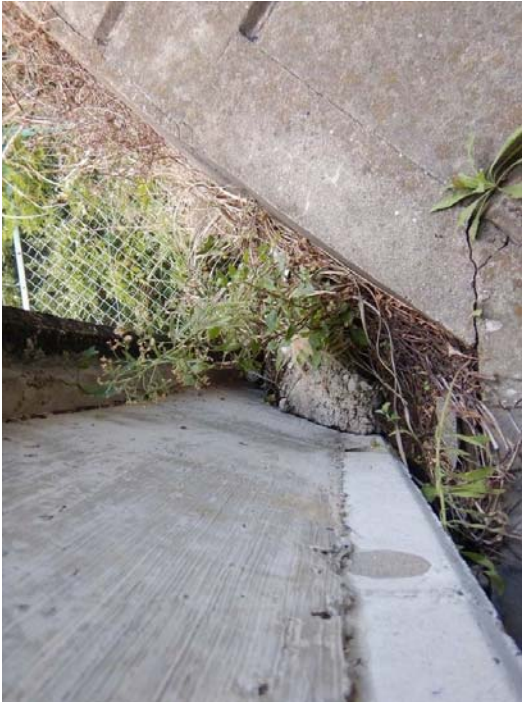
| 支承部(支承本体)【判定区分：Ⅱ】 | | その他(伸縮装置)【判定区分：Ⅱ】 | |
|---|---|---|---|
| 支承本体 Bh101 土砂詰まり | | 伸縮装置 E102 変形・欠損 | |

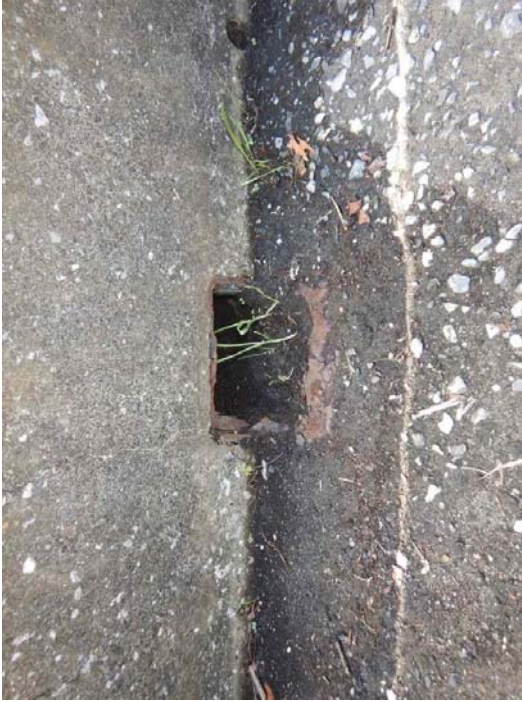
| 支承部(支承本体)【判定区分：Ⅱ】 | | その他(伸縮装置)【判定区分：Ⅱ】 | |
|---|---|---|---|
| 排水ます Dr02 腐食、防食機能の劣化、変形・欠損 | | 排水管 Dp02 腐食、防食機能の劣化、変形・欠損 | |

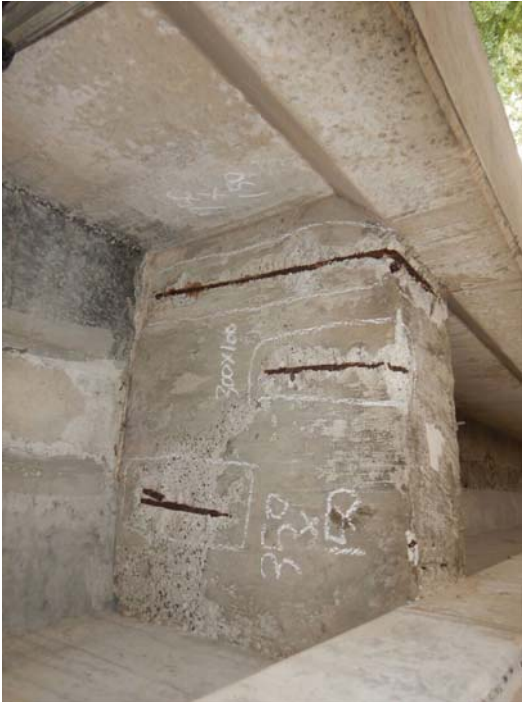
| 上部構造(横桁)【判定区分：Ⅱ】 | | 上部構造(床版)【判定区分：Ⅱ】 | |
|---|---|---|---|
| 横桁 Cr02 剥離・鉄筋露出 | | 床版 Ds07 剥離・鉄筋露出 | |

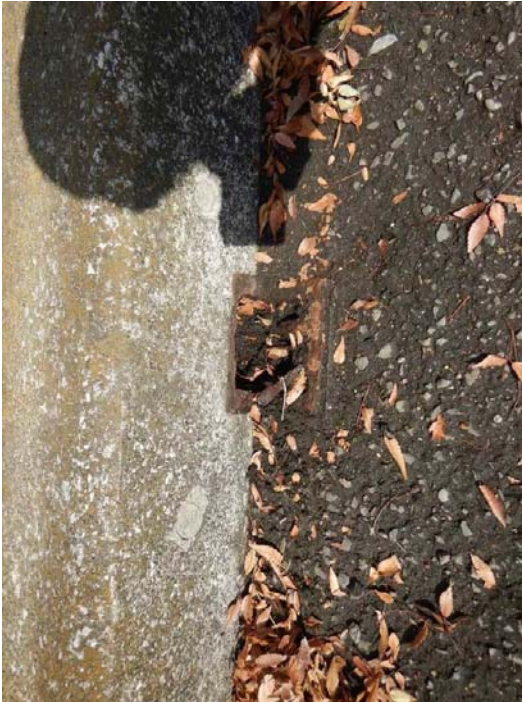
| 【判定区分：Ⅱ】 | | 【判定区分：Ⅱ】 | |
|---|---|---|---|
| 写真5 | | 排水ます Dr01 腐食、防食機能の劣化、変形・欠損 | 【判定区分：Ⅱ】 |

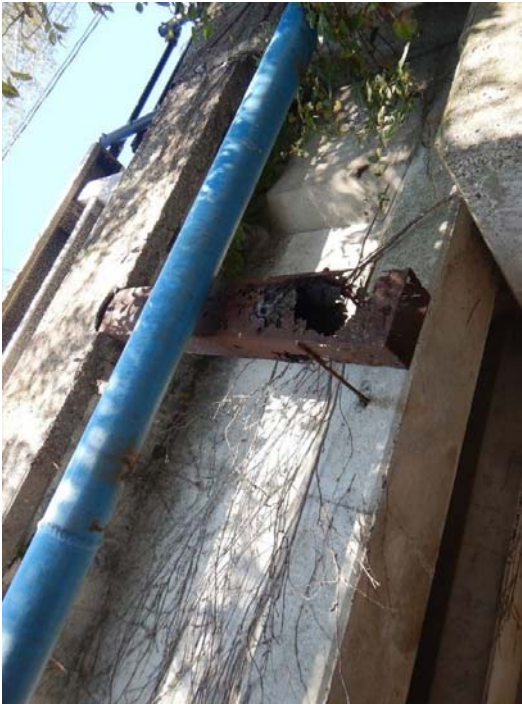
| 【判定区分：Ⅱ】 | | 【判定区分：Ⅱ】 | |
|---|---|---|---|
| 写真6 | | 排水管 Dr02 腐食、防食機能の劣化、変形・欠損 | 【判定区分：Ⅱ】 |

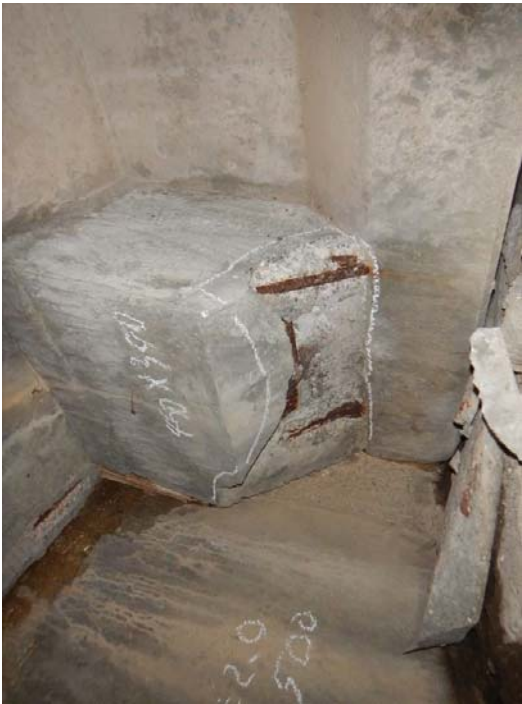
| 上部構造(横桁)【判定区分：Ⅱ】 | | その他(伸縮装置)【判定区分：Ⅱ】 | |
|---|---|---|---|
| | 横桁・PC定着部 Cr01・Cn13 剥離・鉄筋露出,定着部の異常<br>その他(排水管)【判定区分：Ⅱ】 | | 伸縮装置 E01 漏水・滞水,変形・欠損<br>【判定区分：Ⅱ】 |

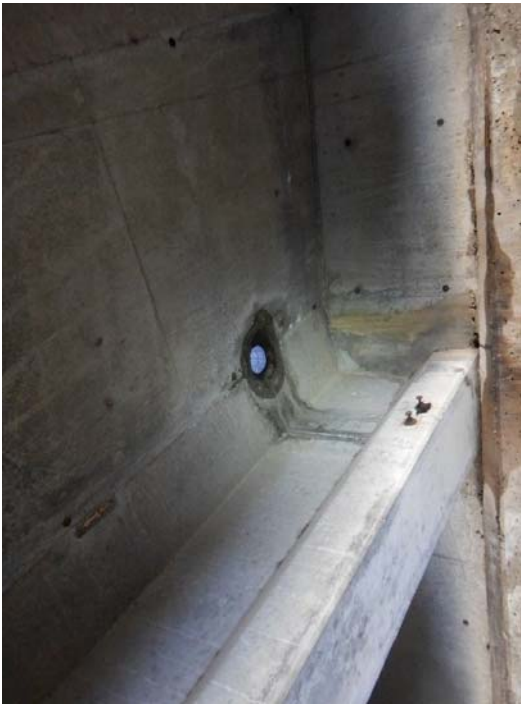
| 上部構造(横桁)【判定区分：Ⅱ】 | | その他(伸縮装置)【判定区分：Ⅱ】 | |
|---|---|---|---|
| 排水管 Dp02 腐食,防食機能の劣化,変形・欠損 | | | |

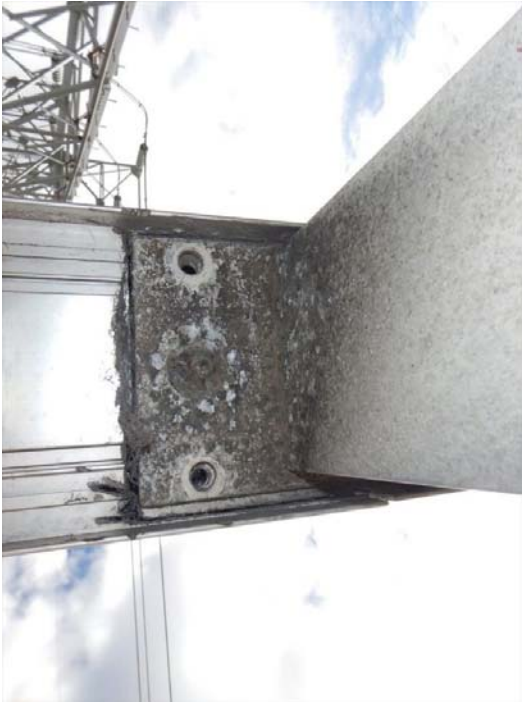
| その他(防護柵)【判定区分：Ⅱ】 | | その他(添架物)【判定区分：Ⅱ】 | |
|---|---|---|---|
| 写真1 | <div> </div> <div> <div>防護柵</div> <div>Gf01 腐食,ゆるみ・脱落,防食機能の劣化</div> <div>【判定区分：Ⅱ】</div> </div> | 写真2 | <div> </div> <div> <div>添架物</div> <div>Ut01 腐食,防食機能の劣化,変形・欠損</div> <div>【判定区分：Ⅱ】</div> </div> |

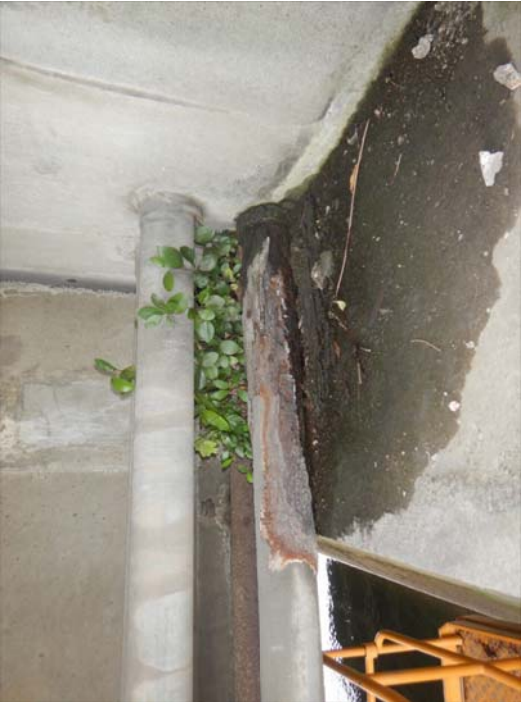
| Ⅰ | | 添架物に断面欠損を伴う腐食が見られるが、道路橋の機能に支障が生じていない状態である。 | | | | | | | | | |

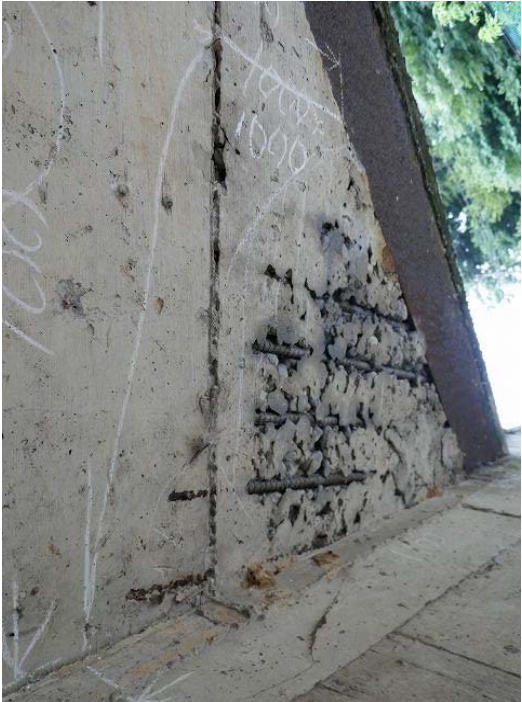
| 頂版【判定区分：Ⅲ】 | | 側壁【判定区分：Ⅱ】 | |
|---|---|---|---|
| 頂版 Ct12(2径間) 剥離・鉄筋露出<br>【判定区分：Ⅲ】 | | 側壁 Sw01(1径間) 剥離・鉄筋露出<br>【判定区分：Ⅱ】 | |

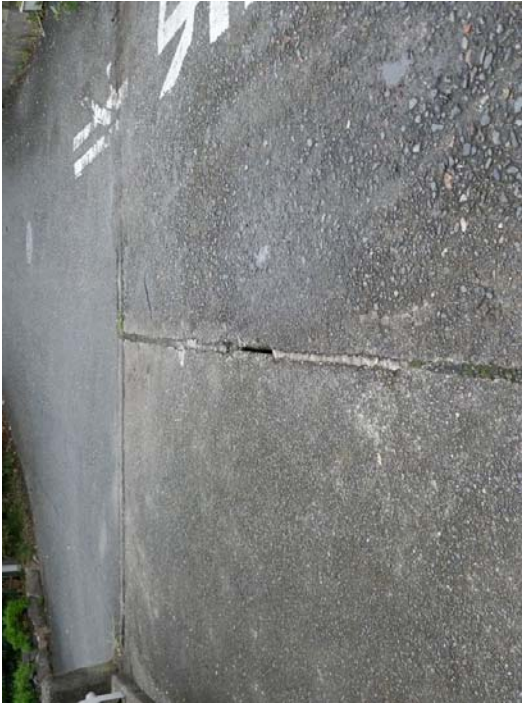
| 定期点検時に記録 | |
|---|---|
| Ⅰ | 伸縮装置に目地材の劣化、継目地に欠損および目地材の脱落が見られるが、道路橋の機能に支障が生じていない状態である。 |

| 伸縮装置 E:03 その他(目地材の脱落)変形・欠損 | | 【判定区分：Ⅱ】 |

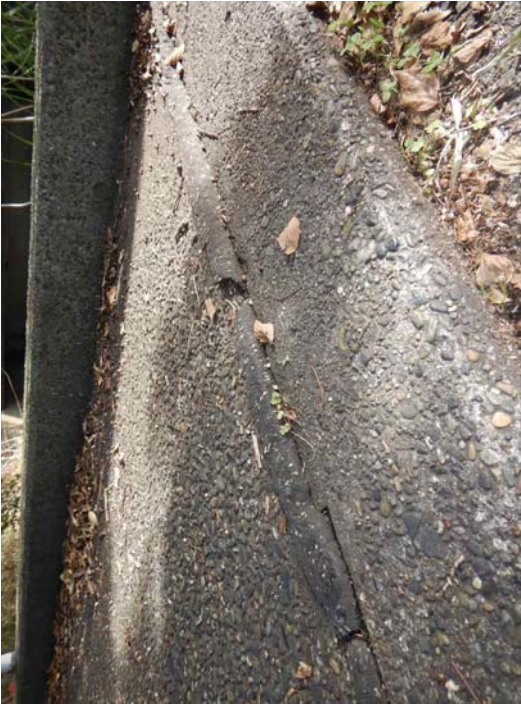
| その他(伸縮装置)【判定区分: II】 | | その他(舗装)【判定区分: II】 | |
|---|---|---|---|
| 伸縮装置 E101 路面の凹凸,変色・劣化<br>【判定区分:】 | | 舗装 Pm01 路面の凹凸<br>【判定区分:】 | |

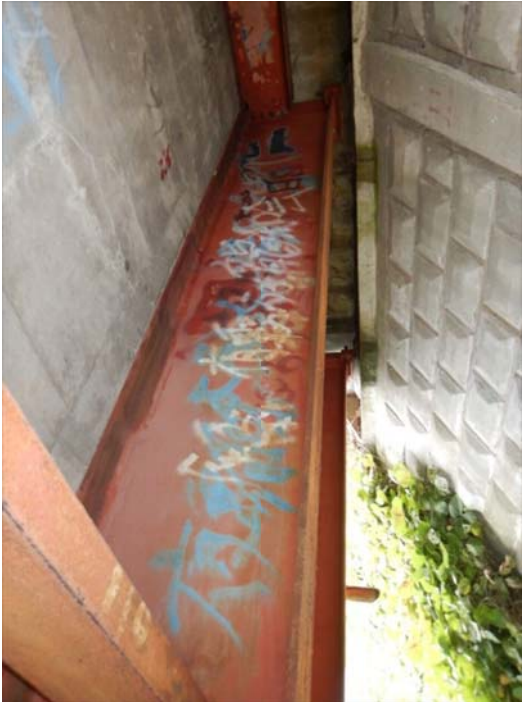
| 上部構造(主桁)【判定区分：Ⅱ】 | | 下部構造(胸壁)【判定区分：Ⅱ】 | |
|---|---|---|---|
| 写真1 | <div> 主桁 Mg02 横桁 Cr01 床版 Ds02(1径間) その他(落書き) </div> <div> 支承部(沓座モルタル)【判定区分：Ⅱ】 </div> | 写真2 | <div> 胸壁 Ap01(1径間) 剥離・鉄筋露出 </div> <div> その他(伸縮装置)【判定区分：Ⅱ】 </div> |

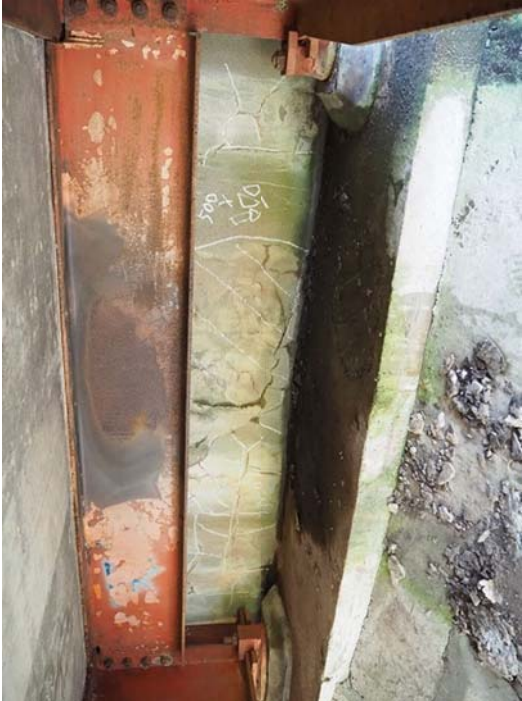
| 下部構造 | | Ⅱ | 剥離 | 写真2 胸壁01 | | | |

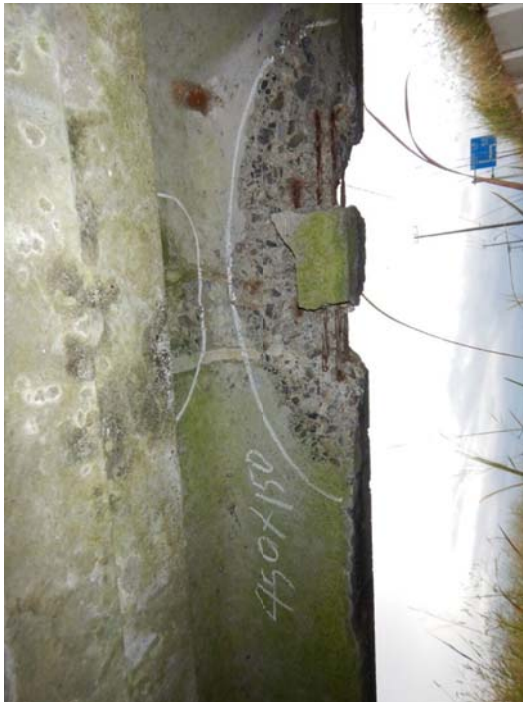
| 上部構造(主桁)【判定区分：Ⅱ】 | | その他(防護柵)【判定区分：Ⅱ】 | |
|---|---|---|---|
| 主桁 Mg10 剥離・鉄筋露出 | | 防護柵 Gf02 ゆるみ・脱落 | |

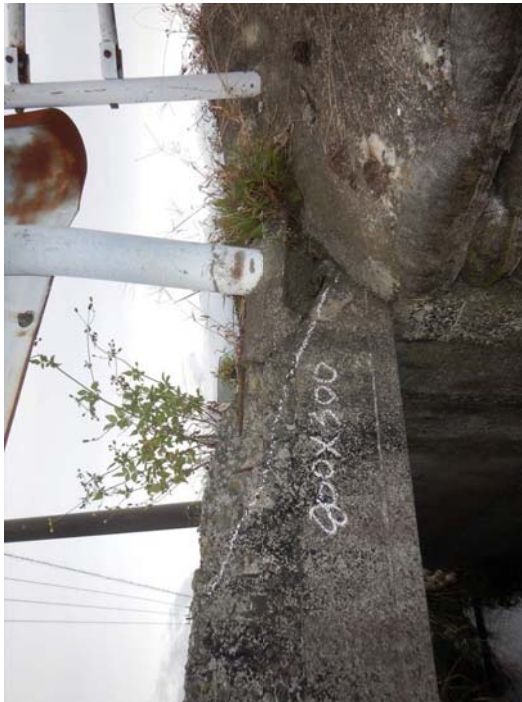
| 上部構造(主桁)【判定区分：Ⅱ】 | | その他(防護柵)【判定区分：Ⅱ】 | |
|---|---|---|---|
| 地覆 Fg01 剥離・鉄筋露出 | | | |

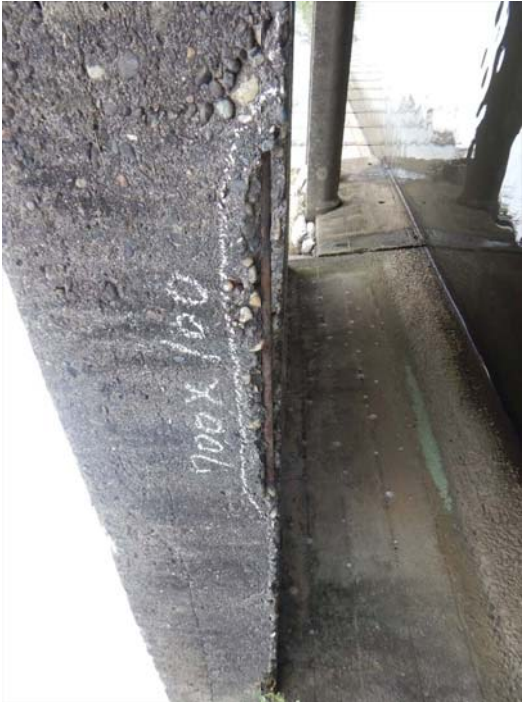
| | <div>主桁 Mg01 剥離・鉄筋露出</div> <div>【判定区分：】</div> | 【判定区分：】 |

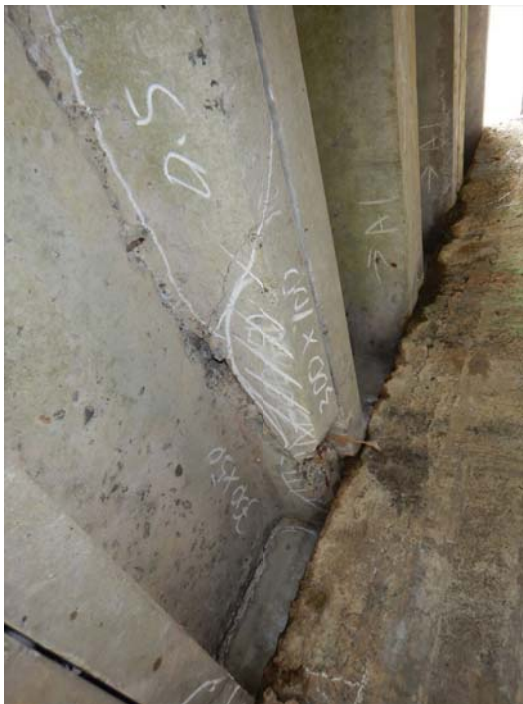
| 定期点検時に記録 | |
|---|---|
| Ⅲ | 主桁端部に著しい剥離、鉄筋露出、うきが見られる。道路橋の機能に支障が生じる可能性があり、早期に措置を講ずべき状態である。 |

| 上部構造(主桁)【判定区分：Ⅲ】 | | その他(舗装)【判定区分：Ⅱ】 | |
|---|---|---|---|
| 主桁 Mg07 ひびわれ、剥離・鉄筋露出、うき | | 舗装 Pm01 舗装の異常 | |

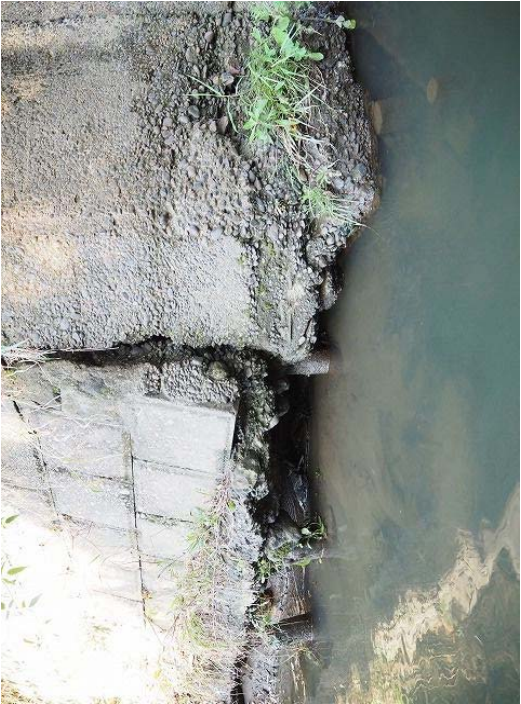
| 下部構造(堅壁)【判定区分：Ⅱ】 | | その他(取付擁壁)【判定区分：Ⅱ】 | |
|---|---|---|---|
| 写真1 | <div> </div> <div>堅壁 Ac01 洗掘</div> | 写真2 | <div> </div> <div>取付擁壁(A1橋台側) 洗掘</div> |

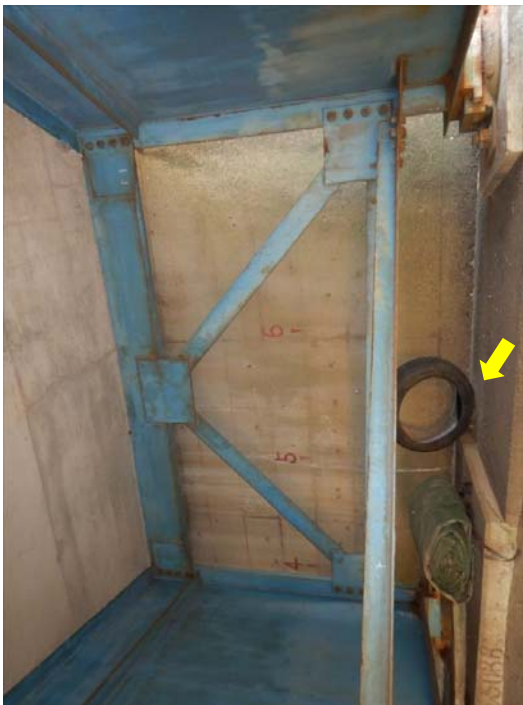
| 縦壁 Ac01 その他(不法投棄)<br>【判定区分：Ⅱ】 | その他(排水管)【判定区分：Ⅱ】 | 沓座モルタル Bm203 変形・欠損<br>【判定区分：Ⅱ】 | | |

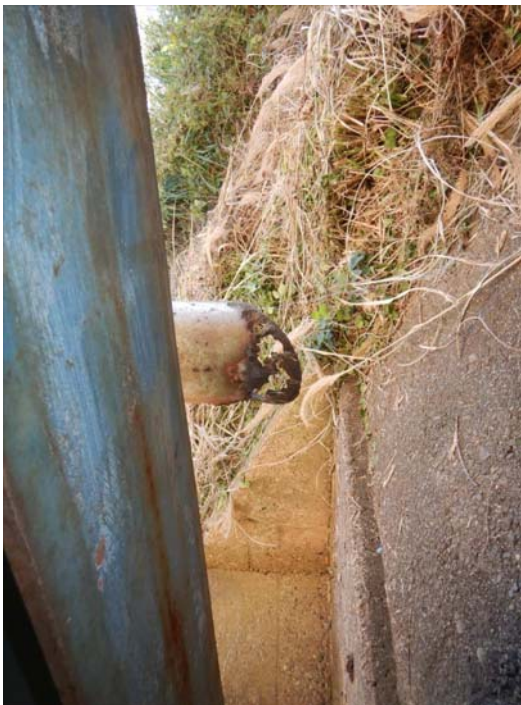
| 写真3 | | 排水管 Dp01 腐食,防食機能の劣化,変形・欠損 | | |

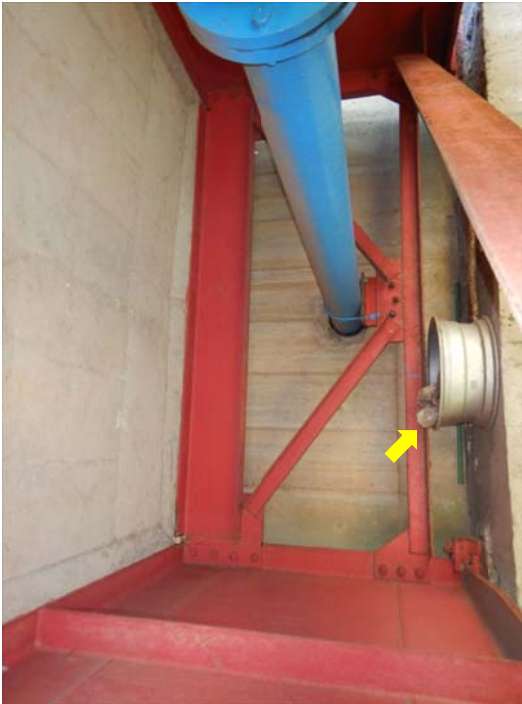
| 下部構造(堅壁)【判定区分：Ⅱ】 | | 支承部(沓座モルタル)【判定区分：Ⅱ】 | |
|---|---|---|---|
| 写真1 | <div> </div> <div> <div>堅壁 Ac02(3径間) その他(不法投棄)</div> <div>その他(防護柵)【判定区分：Ⅱ】</div> </div> | 写真2 | <div> </div> <div> <div>沓座モルタル Bm102(1径間) 変形・欠損</div> <div>その他(地覆)【判定区分：Ⅱ】</div> </div> |

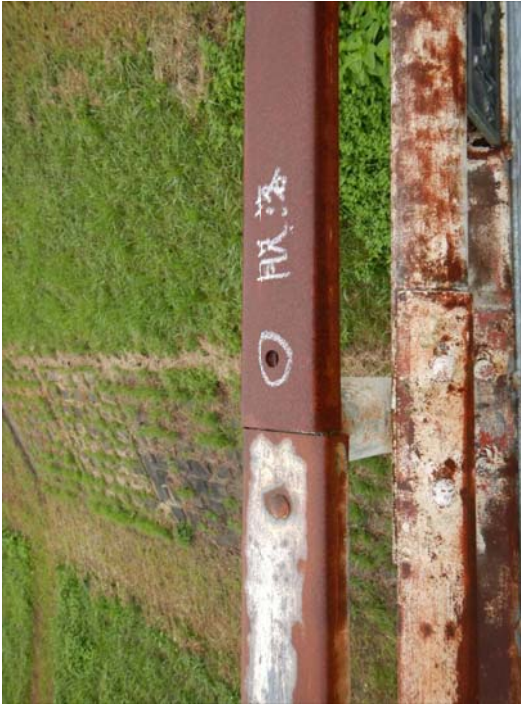
| 下部構造(堅壁)【判定区分：Ⅱ】 | | 支承部(沓座モルタル)【判定区分：Ⅱ】 | |
|---|---|---|---|
| 写真3 | <div> </div> <div> <div>防護柵 Gf02(1径間) ゆるみ・脱落</div> </div> | 写真4 | <div> </div> <div> <div>地覆 Fg02(1径間) うき・変形・欠損</div> </div> |

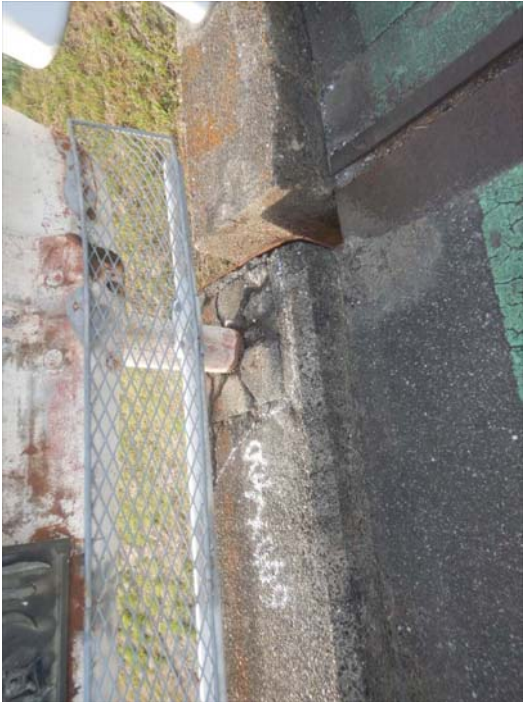
| その他(地覆)【判定区分：Ⅱ】 | | その他(排水管)【判定区分：Ⅱ】 | |
|---|---|---|---|
| 地覆 Fg02(1径間) うき,変形・欠損<br>【判定区分：Ⅱ】 | | 排水管 Dp01(2径間) 腐食,防食機能の劣化,変形・欠損<br>【判定区分：Ⅱ】 | |

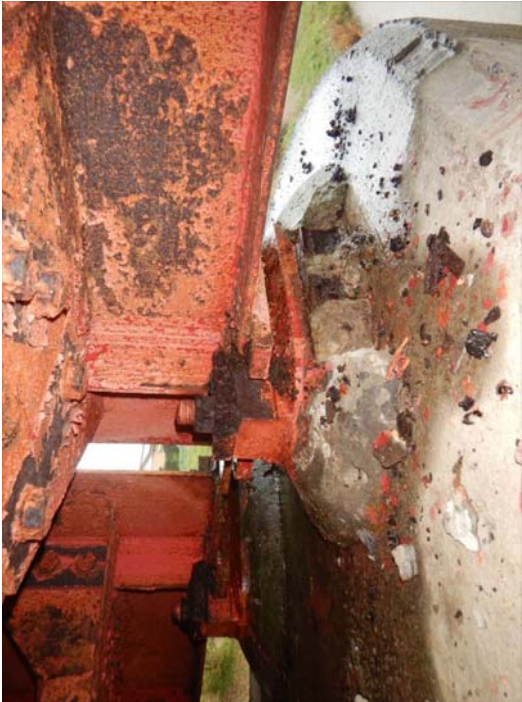
| 支承部(沓座モルタル)【判定区分：Ⅱ】 | | その他(伸縮装置)【判定区分：Ⅱ】 | |
|---|---|---|---|
| 沓座モルタル Bm202(2径間) 変形・欠損 | | 伸縮装置 Ej02(1径間) 漏水・滞水 | |

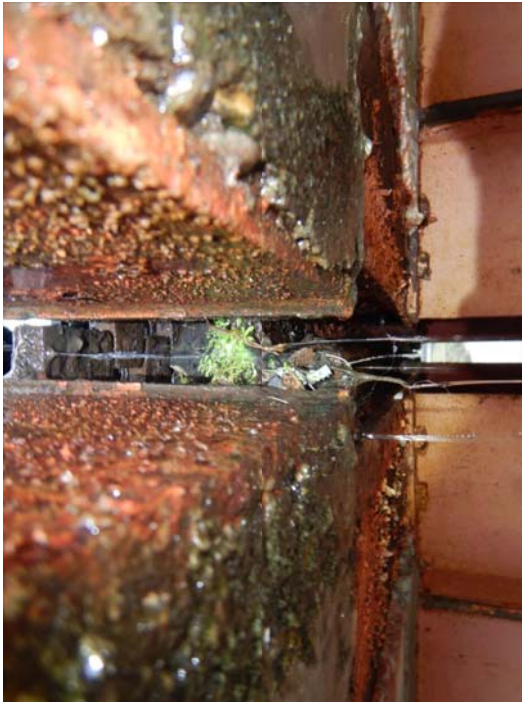
| 支承部(沓座モルタル)【判定区分：Ⅱ】 | | その他(伸縮装置)【判定区分：Ⅱ】 | |
|---|---|---|---|
| 伸縮装置 Ej02(1径間) 土砂詰まり,漏水・滞水 | | 橋名板(1径間) その他(橋名板の脱落) | |

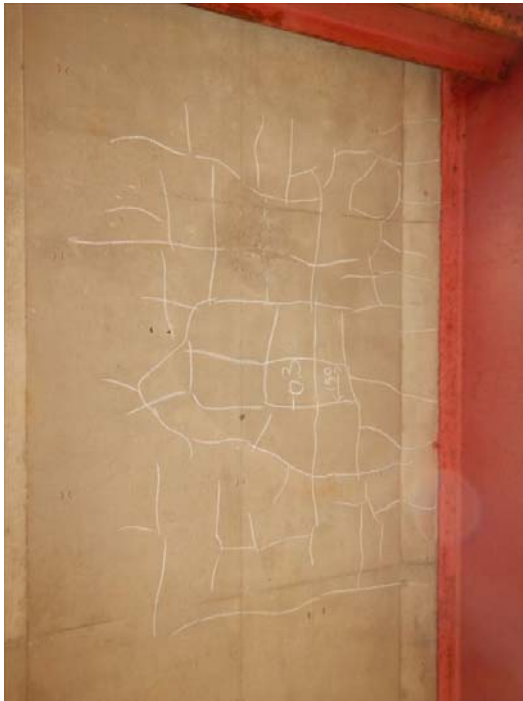
| Ⅱ | | 床版に格子状のひびわれ、支承に著しい腐食、排水管に孔食を伴う腐食が見られる。予防保全の観点から措置を講ずることが望ましい状態である。 | | | | | | | | | | | |

| 上部構造(床版)【判定区分: Ⅱ】 | | 支承部(支承本体)【判定区分: Ⅱ】 | |
|---|---|---|---|
| 床版 Ds02(3径間) 床版ひびわれ | | 支承本体 Bh201(3径間) 腐食,防食機能の劣化 | |

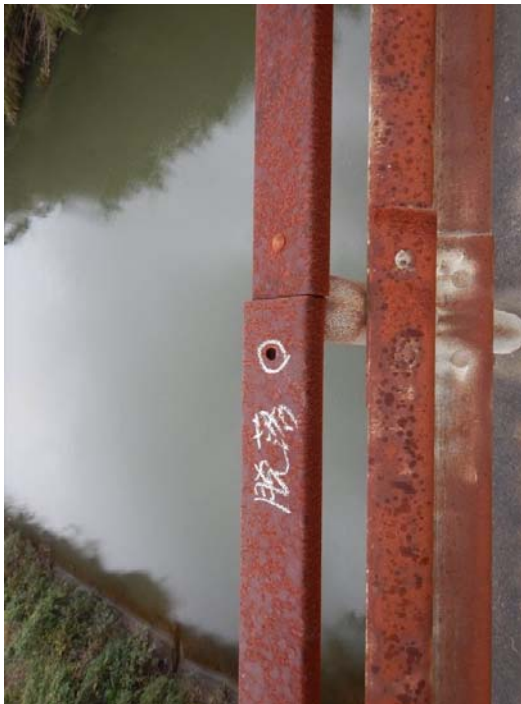
| 上部構造(床版)【判定区分: Ⅱ】 | | 支承部(支承本体)【判定区分: Ⅱ】 | |
|---|---|---|---|
| 防護柵 Gf02(2径間) ゆるみ・脱落 | | 舗装 Pm01(3径間) 舗装の異常 | |

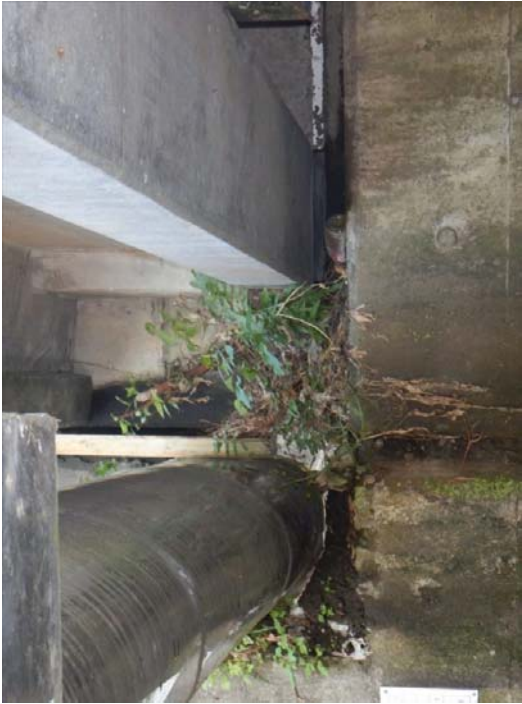
| 支承部(支承本体)【判定区分：Ⅱ】 | | その他(排水管)【判定区分：Ⅱ】 | |
|---|---|---|---|
| <div> 支承本体 Bh201 土砂詰まり </div> <div> 【判定区分：Ⅱ】 </div> | | <div> 排水管 Dp01 腐食、防食機能の劣化、変形・欠損 </div> <div> 【判定区分：Ⅱ】 </div> | |
