## 1. 今井二丁目一号橋

| 橋梁名 | 路線名 | 所在地 | 起点側 | 緯度 | 経度 | 橋梁ID |
|---|---|---|---|---|---|---|
| 今井二丁目一号橋<br>(フリガナ)イマイニチヨウウメイチゴウバシ | 長浦4号線 | 袖ヶ浦市長浦580-77地先 | | 35° 26′ 29.00″ | 139° 58′ 26.00″ | 35.44139,139.97389 |

| 部材単位の診断(各部材毎に最も厳しい健全性の診断結果を記入) | 定期点検者 | 開発虎ノ門コンサルタント(株) 漆畑 雄一郎 |

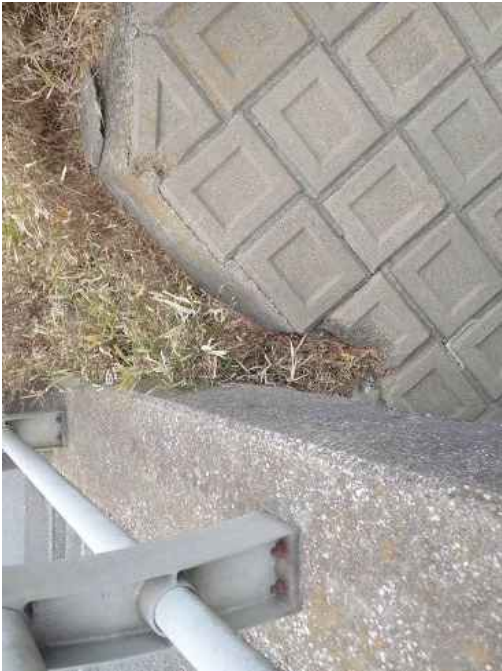
| 部材名 | 判定区分<br>(Ⅰ～Ⅳ) | 変状の種類<br>(Ⅱ以上の場合に記載) | 備考(写真番号、<br>位置等が分かる<br>ように記載) | 応急措置後の<br>判定区分 | 応急措置内容 | 応急措置及び<br>判定実施年月日 |
|---|---|---|---|---|---|---|
| 支承部 | Ⅱ | 土砂詰まり | 写真1 支承本体101 | | | |

| Ⅱ | 支承部に土砂詰まりが見られる。道路橋の機能に支障は生じていないが、予防保全の観点から措置を講ずることが望ましい状態である。 |

| 支承部【判定区分：Ⅱ】 | | その他(伸縮装置)【判定区分：Ⅱ】 | |
|---|---|---|---|
| 写真1 | <div>支承本体 Bh101 土砂詰まり</div> | 写真2 | <div>伸縮装置 Ej02 変形・欠損</div> |

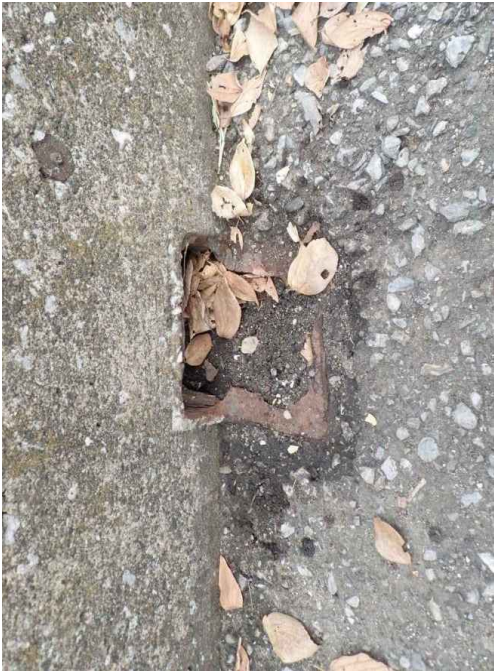
| 支承部【判定区分：Ⅱ】 | | その他(伸縮装置)【判定区分：Ⅱ】 | |
|---|---|---|---|
| <div>排水ます Dr01 土砂詰まり</div> | | <div>排水管 Do02 腐食、変形・欠損</div> | |

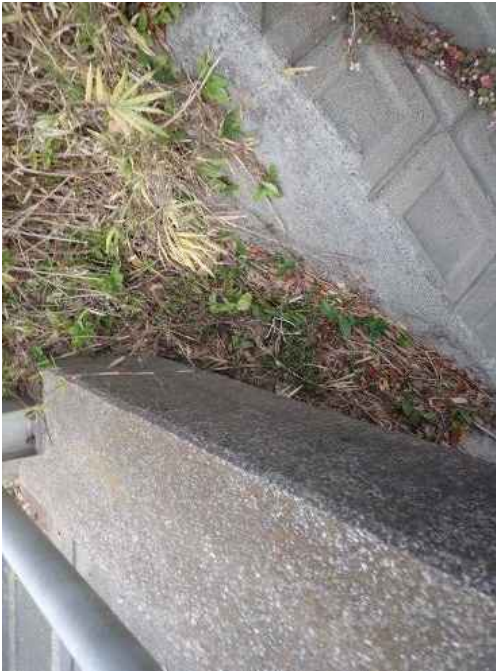
| 支承部 | | Ⅱ | 土砂詰まり | 写真1 支承本体101 | | | | | |
| Ⅱ | | 支承部に土砂詰まりが見られる。道路橋の機能に支障は生じていないが、予防保全の観点から措置を講ずることが望ましい状態である。 | | | | | | | |

| 支承部【判定区分：Ⅱ】 | | その他(伸縮装置)【判定区分：Ⅱ】 | |
|---|---|---|---|
| 支承本体 Bh101 土砂詰まり | | 伸縮装置 Ej02 変形・欠損 | |

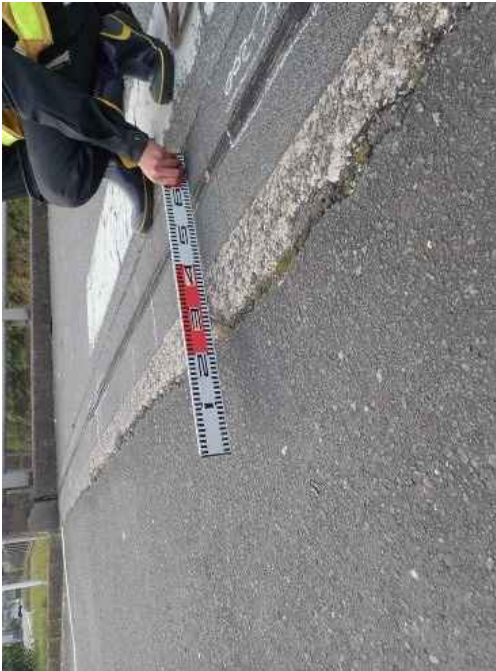
| 支承部【判定区分：Ⅱ】 | | その他(伸縮装置)【判定区分：Ⅱ】 | |
|---|---|---|---|
| 舗装 Pm01 路面の凹凸 | | 排水管 Dp01 腐食、防食機能の劣化 | |

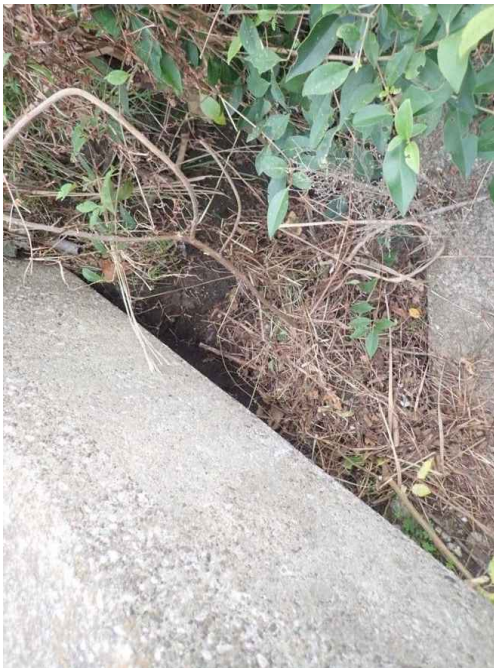
| 応急措置後に記録 | | | | | | |
|---|---|---|---|---|---|---|
| 支承部 | Ⅱ | 土砂詰まり | 写真1 支承本体201 | | | |

| Ⅱ | 支承部に土砂詰まりが見られる。道路橋の機能に支障は生じていないが、予防保全の観点から措置を講ずることが望ましい状態である。 | | | | | |

| 支承本体 Bh201 土砂詰まり | | 伸縮装置 Ej01 変形・欠損、漏水・帯水 | |

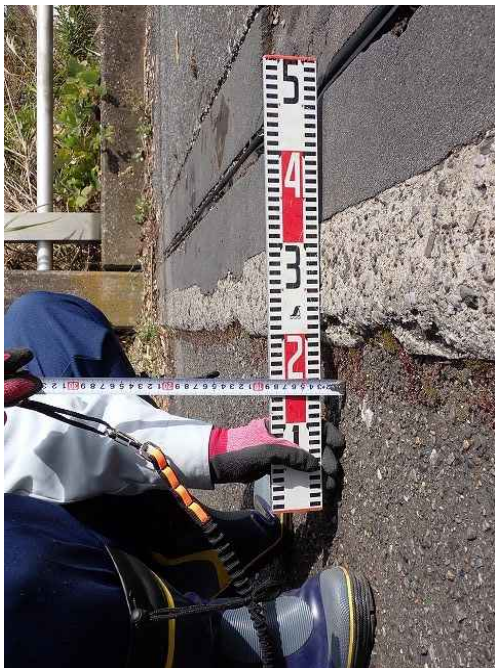
| 舗装 Pm01 路面の凹凸 (h=30mm) | | 排水管 Do01 腐食、防食機能の劣化 | |

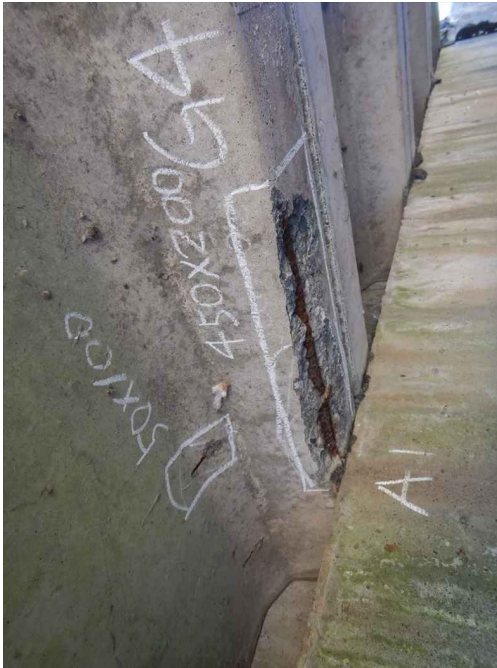
| 上部構造 | 主桁 | Ⅱ | 剥離・鉄筋露出 | 写真1 主桁04 | | | | | |
| Ⅱ | | 主桁端部に鉄筋露出が見られる。道路橋の機能に支障は生じていないが、予防保全の観点から措置を講ずることが望ましい状態である。 | | | | | | | |

| 上部構造(主桁)【判定区分：Ⅱ】 | | その他(舗装)【判定区分：Ⅱ】 | |
|---|---|---|---|
| 主桁 Mg04 剥離・鉄筋露出 | | 舗装 Pm01 路面の凹凸 | |

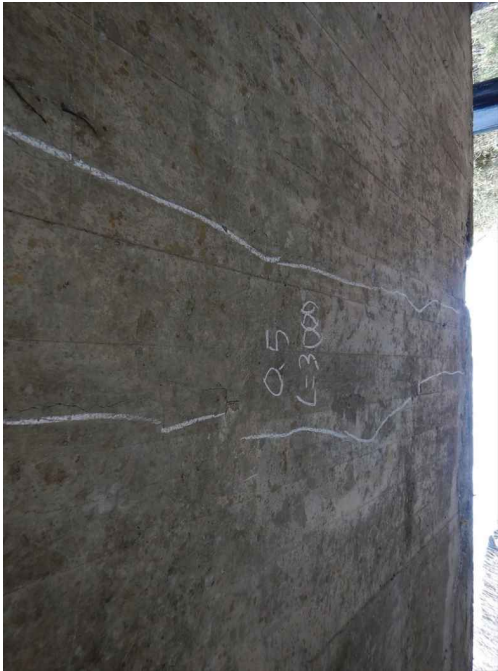
| Ⅱ | 主桁に鉄筋露出、ひびわれ等が見られる。道路橋の機能に支障は生じていないが、予防保全の観点から措置を講ずることが望ましい状態である。 | | | | | |

| 上部構造(主桁)【判定区分：Ⅱ】 | |
|---|---|
| 写真1 | <div> <div> </div> <div> 主桁 Mg01 ひびわれ </div> </div> <div> <div> <div>その他(舗装)【判定区分：Ⅱ】</div> </div> </div> |

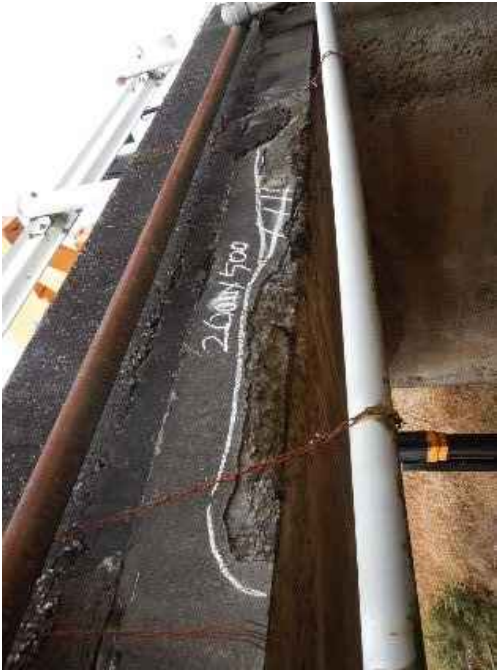
| 上部構造(主桁)【判定区分：Ⅱ】 | |
|---|---|
| 写真2 | <div> <div> </div> <div> 主桁 Mg01 剥離・鉄筋露出、うき </div> </div> <div> <div> <div>その他(舗装)【判定区分：Ⅱ】</div> </div> </div> |

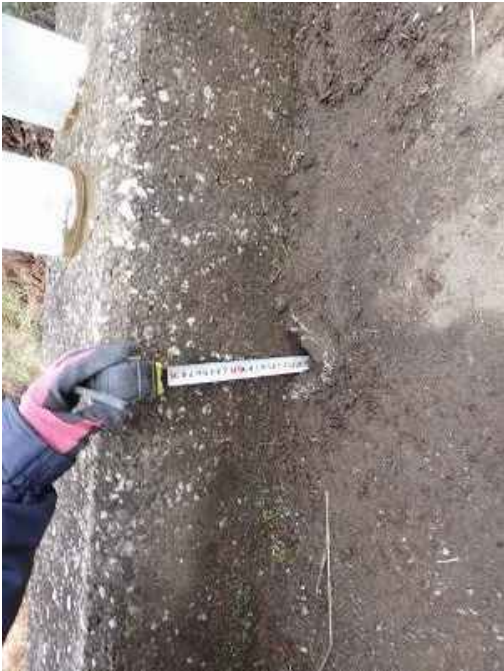
| 上部構造(主桁)【判定区分：Ⅱ】 | |
|---|---|
| 写真3 | <div> <div> </div> <div> 舗装 Pm01 その他(舗装の欠損) </div> </div> <div> <div> <div>その他(舗装)【判定区分：Ⅱ】</div> </div> </div> |

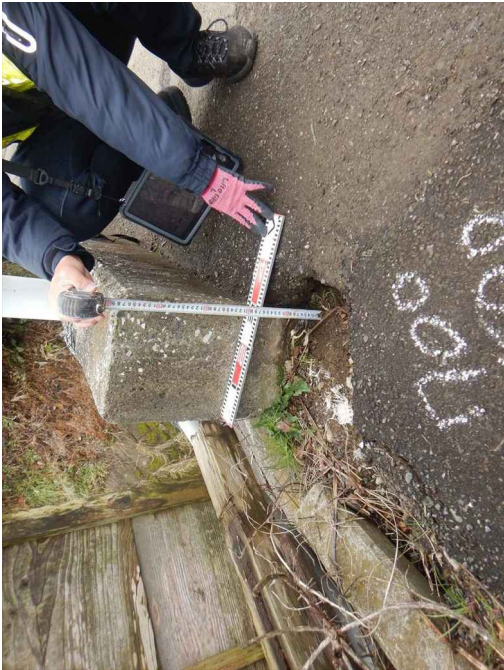
| 上部構造(主桁)【判定区分：Ⅱ】 | |
|---|---|
| 写真4 | <div> <div> </div> <div> 舗装 Pm01 路面の凹凸 </div> </div> <div> <div> <div>その他(舗装)【判定区分：Ⅱ】</div> </div> </div> |

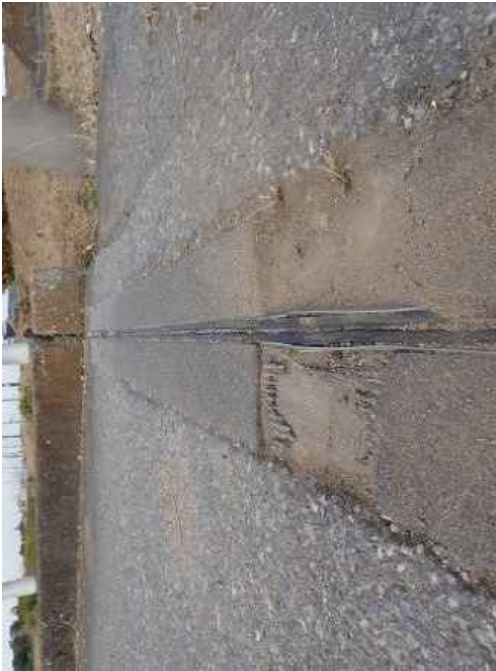
| その他(伸縮装置)【判定区分：Ⅱ】 | | その他(舗装)【判定区分：Ⅱ】 | |
|---|---|---|---|
| 伸縮装置 E:j01 変形・欠損<br>その他(排水ます)【判定区分：Ⅱ】 | | 舗装 Pm01 舗装の異常<br>その他(排水管)【判定区分：Ⅱ】 | |

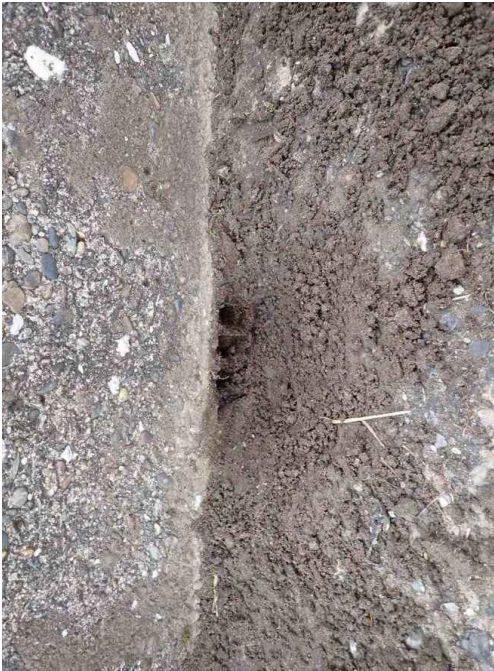
| その他(伸縮装置)【判定区分：Ⅱ】 | | その他(舗装)【判定区分：Ⅱ】 | |
|---|---|---|---|
| 排水ます Dr:01 土砂詰まり | | 排水管 Do:02 腐食 | |

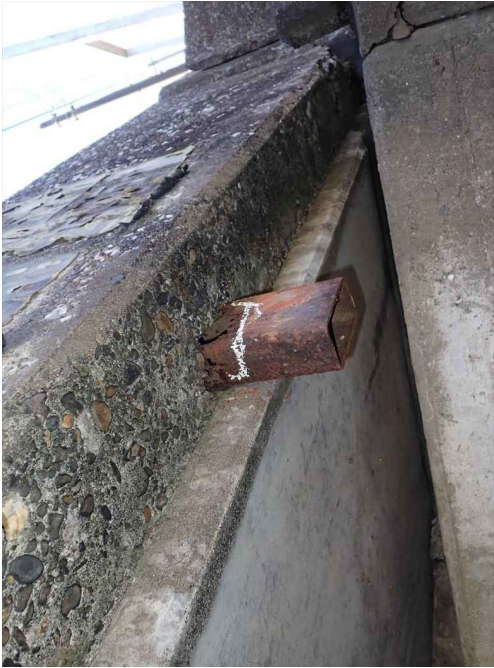
| 道路橋毎の健全性の診断(判定区分Ⅰ～Ⅳ) | | | | | | |
|---|---|--|--|--|--|--|
| Ⅰ | 伸縮装置に欠損、変形、排水管に孔食を伴う腐食が見られるが、道路橋の機能に支障は生じていない状態である。 | | | | | |

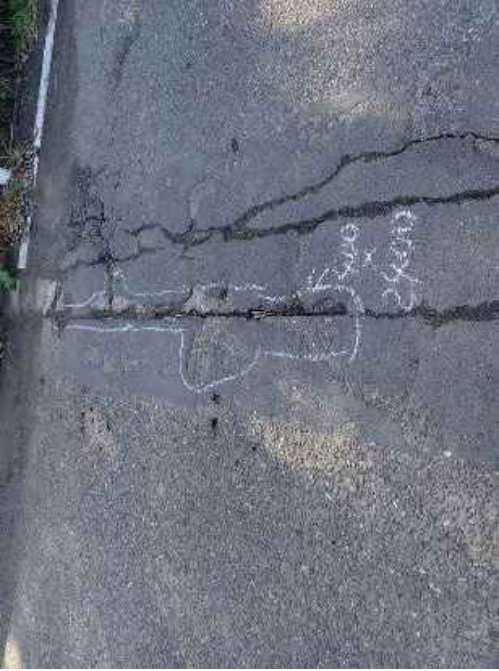
| | 【判定区分：Ⅱ】 | その他(舗装)【判定区分：Ⅱ】 |
|---|---|---|
| 写真1 | <p>伸縮装置 E.j01 変形・欠損</p> | <p>Pm01 舗装の異常</p> |

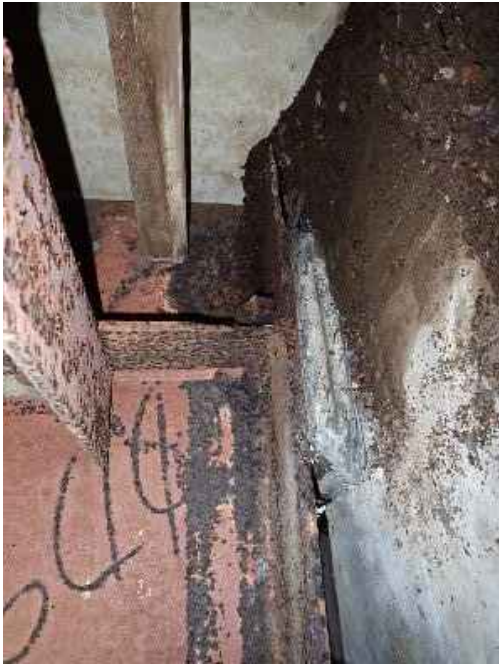
| 部材単位の診断(各部材毎に最も厳しい健全性の診断結果を記入) | | | | | | |
|---|---|---|---|---|---|---|
| Ⅱ | 桁端部の鋼部材に腐食等が見られる。道路橋の機能に支障は生じていないが、予防保全の観点から措置を講ずることが望ましい状態である。 | | | | | |

| 上部構造(主桁)【判定区分：Ⅱ】 | | 下部構造【判定区分：Ⅱ】 | |
|---|---|---|---|
| 写真1 | <div> </div> <div>主桁 Mg01 腐食, 防食機能の劣化</div> | 写真2 | <div> </div> <div> <div>縦壁 Ac01 その他(土砂堆積)</div> <div>その他(防護柵)【判定区分：Ⅱ】</div> </div> |

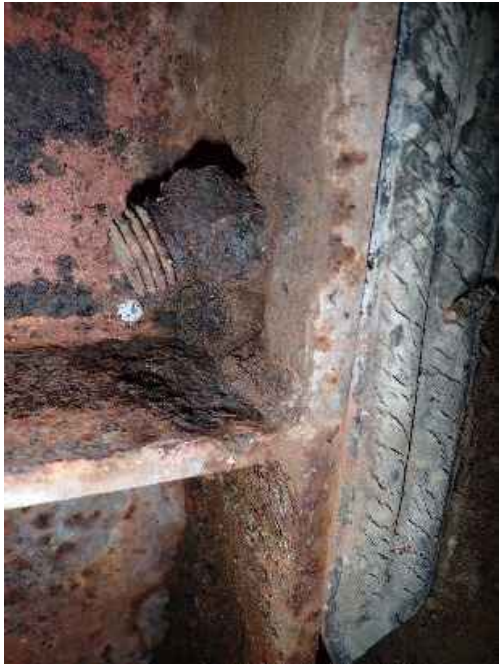
| 上部構造(主桁)【判定区分：Ⅱ】 | | 下部構造【判定区分：Ⅱ】 | |
|---|---|---|---|
| 写真3 | <div> </div> <div>アンカーボルト Ba201 腐食, 変形・欠損</div> | 写真4 | <div> </div> <div>防護柵 Gf02 ゆるみ・脱落</div> |

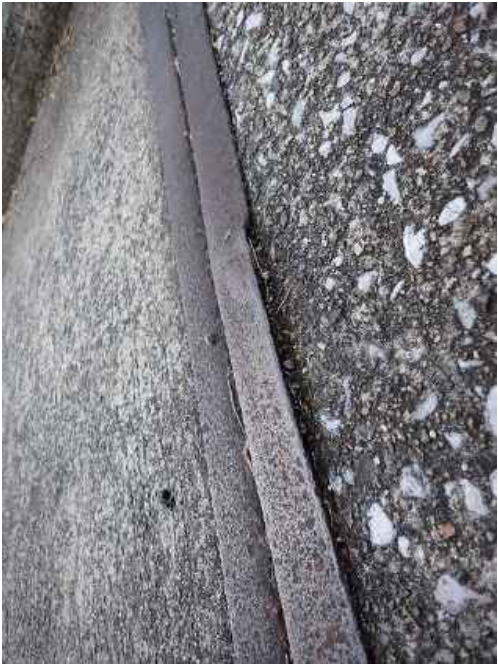
| その他(伸縮装置)【判定区分：Ⅱ】 | | その他(舗装)【判定区分：Ⅱ】 | |
|---|---|---|---|
| | 伸縮装置 Ej02 路面の凹凸 | | 舗装 Pm01 路面の凹凸 |

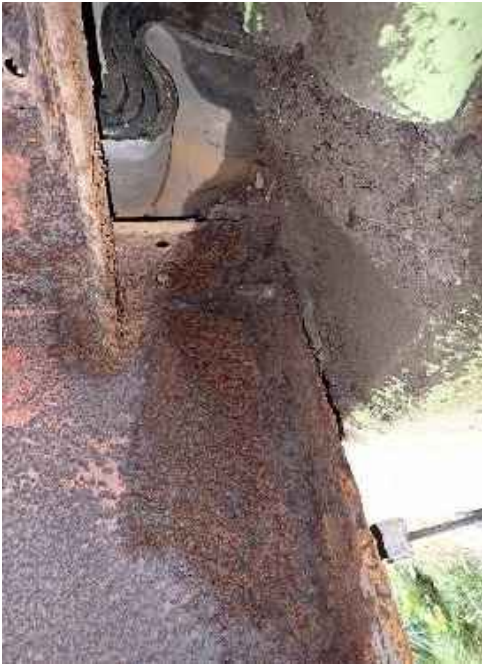
| 道路橋毎の健全性の診断(判定区分Ⅰ～Ⅳ) | |
|---|---|
| Ⅲ | 鋼部材に板厚減少を伴う腐食が見られる。橋梁構造の安全性の観点から早期に措置を講ずべき状態である。 |

| 上部構造(主桁)【判定区分：Ⅲ】 | | 上部構造(横桁)【判定区分：Ⅲ】 | |
|---|---|---|---|
| 写真1 | <div>主桁 Mg03 腐食</div> | 写真2 | <div>横桁 Cr01 腐食</div> |

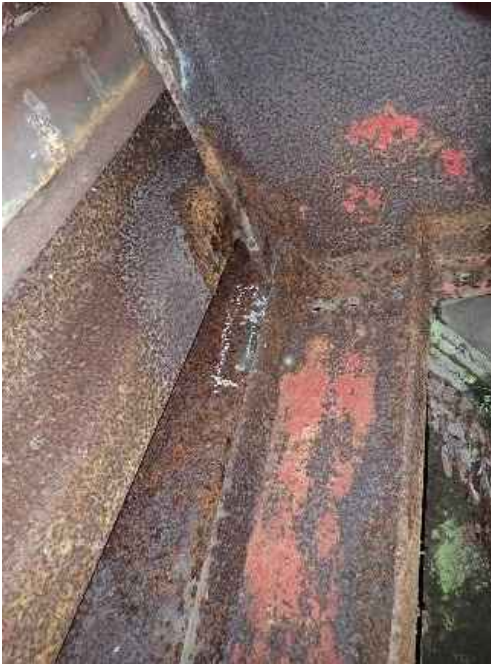
| 上部構造(主桁)【判定区分：Ⅲ】 | | 上部構造(横桁)【判定区分：Ⅲ】 | |
|---|---|---|---|
| 写真3 | <div>床版 Ds02 腐食、欠損</div> | 写真4 | <div>アンカーボルト Ba102 腐食</div> |

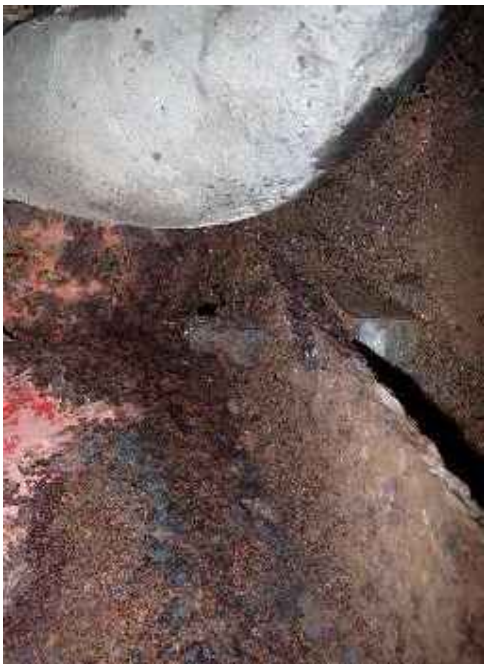
| 部材単位の診断(各部材毎に最も厳しい健全性の診断結果を記入) | | | | | | | 定期点検者 | 開発虎ノ門コンサルタント(株) 漆畑 雄一郎 |
|---|---|---|---|---|---|---|---|---|
| 支承部 | Ⅲ | 腐食 | 写真4 アンカーボルト102 | | | | | |

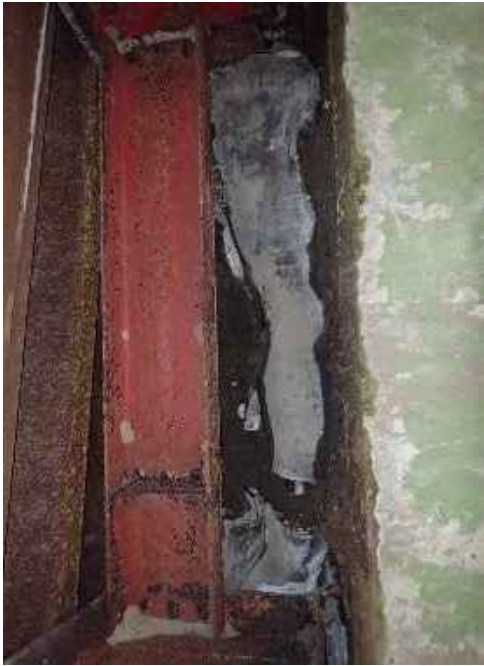
| 部材単位の診断(各部材毎に最も厳しい健全性の診断結果を記入) | | | | | | | 定期点検者 | 開発虎ノ門コンサルタント(株) 漆畑 雄一郎 |
|---|---|---|---|---|---|---|---|---|
| その他 | Ⅲ | 凹凸、脱落、漏水 | 写真5,6 伸縮装置02 | | | | | |

| 【判定区分：Ⅲ】 | | 【判定区分：Ⅲ】 | |
|---|---|---|---|
| 写真5 | | 伸縮装置 EJ02 その他(エラストイトの脱落)、漏水・滞水<br>下部構造【判定区分：Ⅲ】 | 伸縮装置 EJ02 路面の凹凸<br>【判定区分：Ⅲ】 |

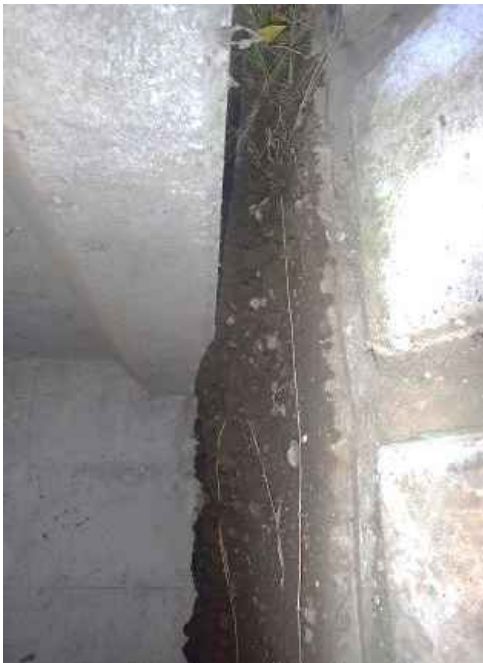
| 支 承 本 体 Bh101 土砂詰まり、縦壁 Ac01 そ の 他 (土砂堆積) | | 舗 装 Pm01 土砂詰まり | |

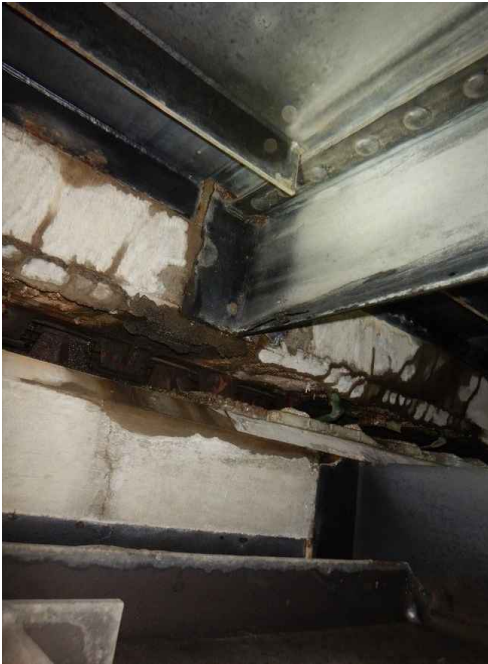
| I | 伸縮装置に欠損、漏水、排水管のジョイント部に欠損が見られるが、道路橋の機能に支障は生じていない状態である。 | | | | | |

| その他(伸縮装置)【判定区分：Ⅱ】 | | その他(伸縮装置)【判定区分：Ⅱ】 | |
|---|---|---|---|
| 伸縮装置 Ej02 漏水・滞水 | | 伸縮装置 Ej02 変形・欠損 | |

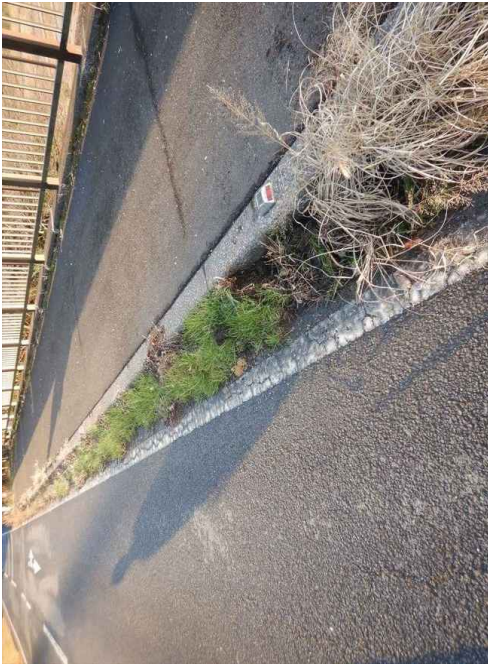
| その他(伸縮装置)【判定区分：Ⅱ】 | | その他(伸縮装置)【判定区分：Ⅱ】 | |
|---|---|---|---|
| 舗装 Pm02 土砂詰まり | | 排水管 Do01 変形・欠損 | |

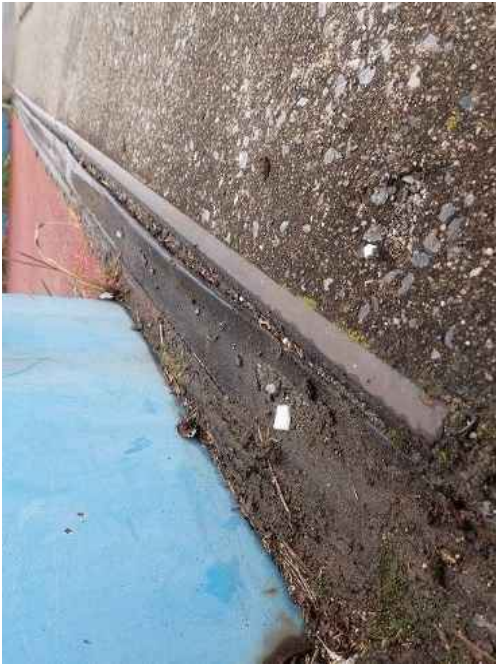
| Ⅰ | 伸縮装置から桁下への漏水、ゴム材の欠損、舗装にひびわれ、欠損が見られるが、道路橋の機能に支障は生じていない状態である。 | | | | | |

| その他(伸縮装置)【判定区分：Ⅱ】 | | その他(伸縮装置)【判定区分：Ⅱ】 | |
|---|---|---|---|
| 伸縮装置 EJ01 変形・欠損 漏水・滞水 | | 伸縮装置 EJ01 漏水・滞水 | |

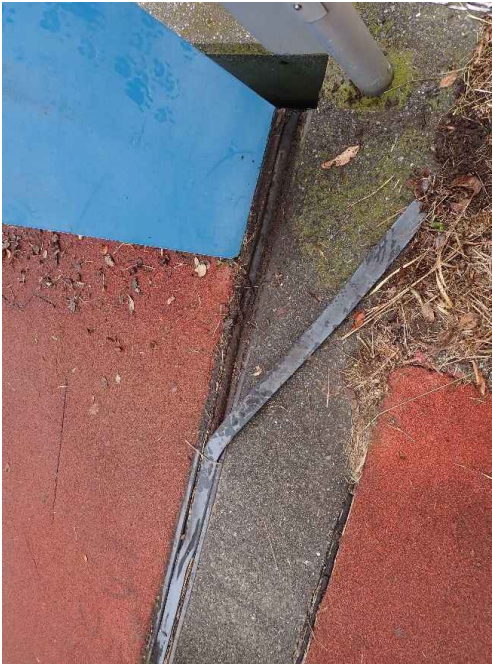
| その他(伸縮装置)【判定区分：Ⅱ】 | | その他(伸縮装置)【判定区分：Ⅱ】 | |
|---|---|---|---|
| 伸縮装置 EJ01 変形・欠損 | | 舗装 Pm01 舗装の異常(欠損) | |

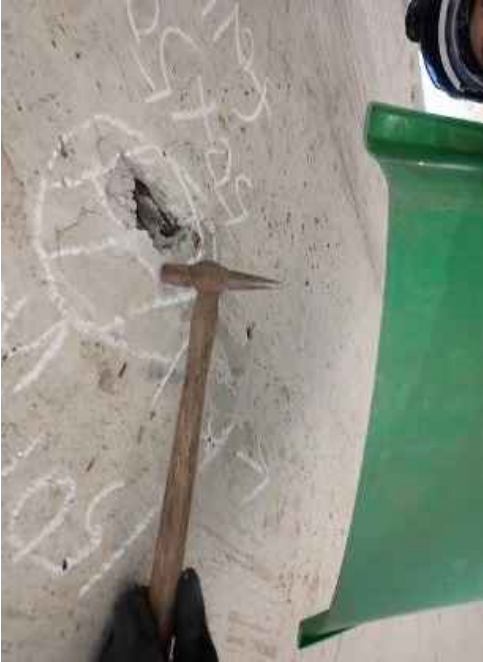
| 定期点検時に記録 | | | | | | |
|---|---|---|---|---|---|---|
| 上部構造 | Ⅱ | 主桁 | 剥離・鉄筋露出、うき<br>写真1、2 主桁01 | | | |

| 上部構造(主桁)【判定区分：Ⅱ】 | |
|---|---|
| 写真1 | <div> </div> <div> 主桁 Mg01 剥離・鉄筋露出、うき<br/> ※うきは、たたき落としを実施したが落ちなかった。<br/> その他(防護柵)【判定区分：Ⅱ】 </div> |

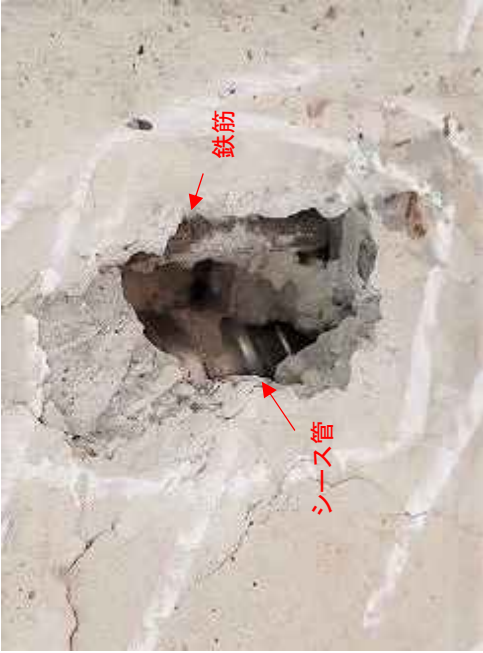
| 上部構造(主桁)【判定区分：Ⅱ】 | |
|---|---|
| 写真2 | <div> </div> <div> 主桁 Mg01 剥離・鉄筋露出、うき<br/> ※うきは、たたき落としを実施したが落ちなかった。<br/> その他(舗装)【判定区分：Ⅱ】 </div> |

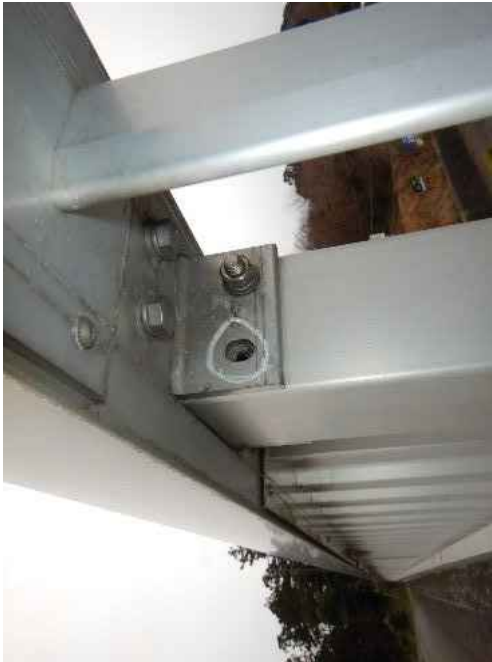
| 上部構造(主桁)【判定区分：Ⅱ】 | |
|---|---|
| 写真3 | <div> </div> <div> 防護柵 Gf02 ゆるみ・脱落 </div> |

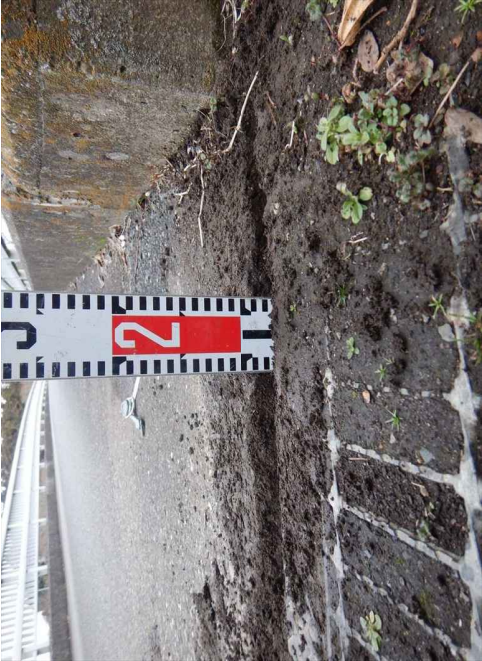
| 上部構造(主桁)【判定区分：Ⅱ】 | |
|---|---|
| | <div> </div> <div> 舗装 Pm01 路面の凹凸 </div> |

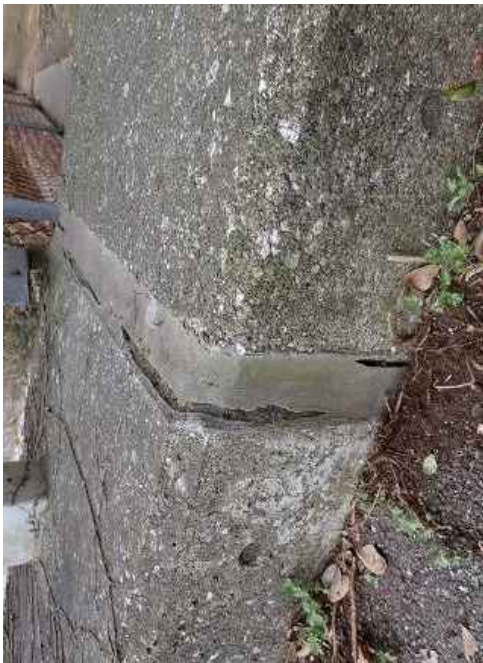
| Ⅰ | 舗装に土砂詰まり、伸縮装置のシール材に欠損が見られるが、道路橋の機能に支障は生じていない状態である。 | | | | | |

| 【判定区分：Ⅱ】 | | 【判定区分：Ⅱ】 | |
|---|---|---|---|
| 写真1 | | 伸縮装置 Ej01 変形・欠損 | 舗装 Pm01 土砂詰まり |

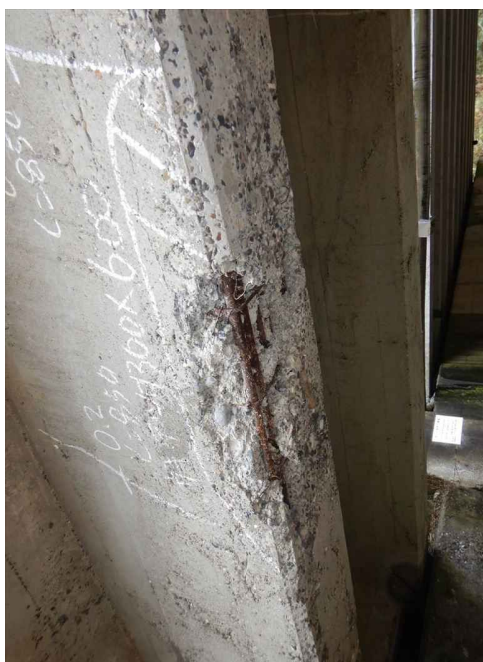
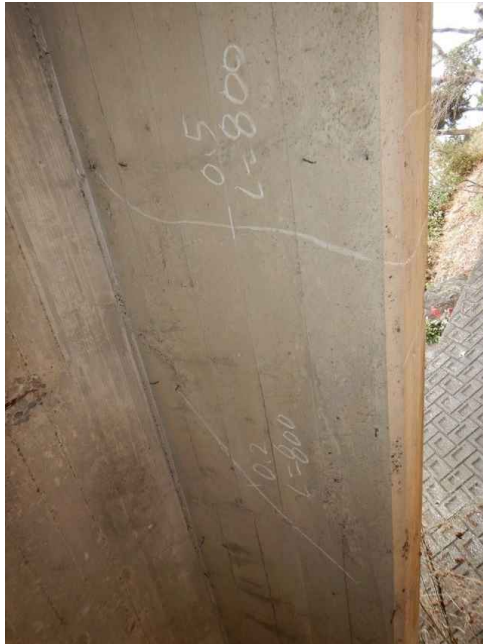
| 定期点検時に記録 | |
|---|---|
| Ⅲ | 主桁にひびわれ、鉄筋露出、うき、支承部に著しい腐食が見られる。橋梁構造の安全性の観点から早期に措置を講ずることが望ましい状態である。 |

| <p>写真1</p> <p>上部構造(主桁)【判定区分：Ⅲ】</p> | <p>写真2</p> <p>上部構造(主桁)【判定区分：Ⅲ】</p> |

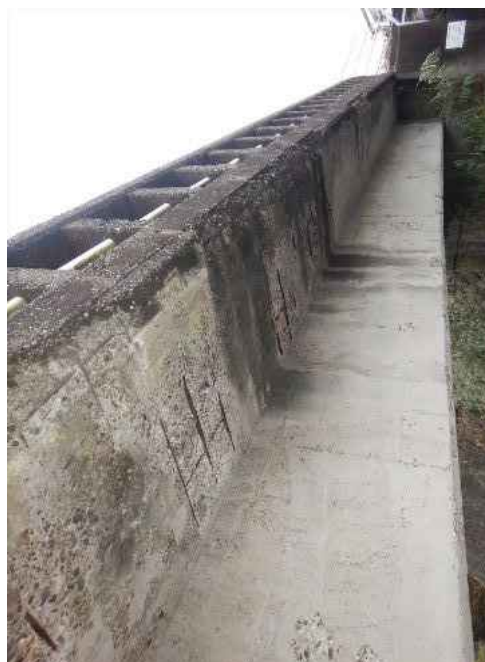
| <p>写真3</p> <p>床版 Ds01 剥離・鉄筋露出、漏水・帯水</p> | <p>写真4</p> <p>支承部【判定区分：Ⅲ】</p> <p>主桁 Mg01 ひびわれ</p> <p>支承本体 Bh101 腐食</p> |

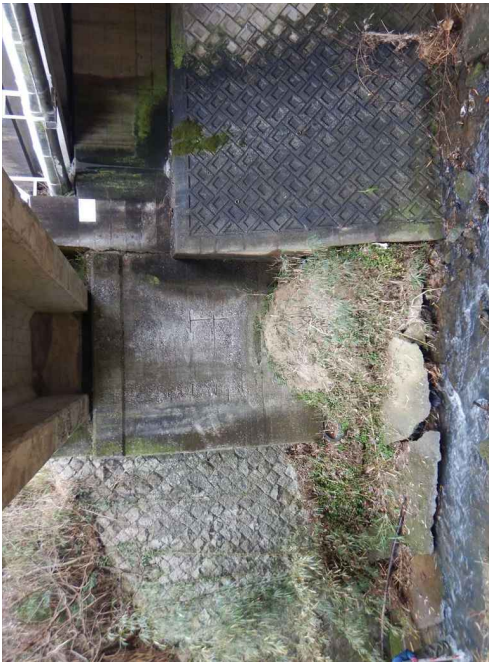
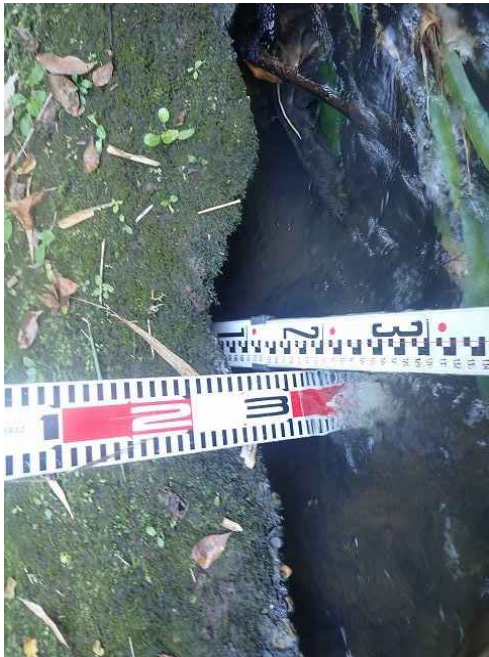
| 【判定区分：Ⅲ】 | | 【判定区分：Ⅱ】 | |
|---|---|---|---|
| 護岸 (A2側) 変形・欠損 | | 護岸 (A2側) 変形・欠損 | |
