## 1. 榎戸一号橋

別紙2 様式1様式2

部材単位の調	診断(各部材毎	部材単位の診断(各部材毎に最も厳しい健全性の診断結果を記入)	の診断結果を記入)		定期点検者		開発虎ノ門コンサルタント(株) 漆畑 雄一朗
定期点検時に記録	に記録				応急措置後に記録		
部材名		判定区分 (I~IV)	変状の種類 (エ以上の場合 に記載)	備考(写真番号、 位置等が分かる ように記載)	応急措置後の 判定区分	応急措置内容	応急措置及び 判定実施年月日
上部構造	主桁	Ι					
	横桁						
	床版	I					
下部構造		I					
支承部		I					
その他		I

道路橋毎の健全性の診断(判定区分 I ~IV)

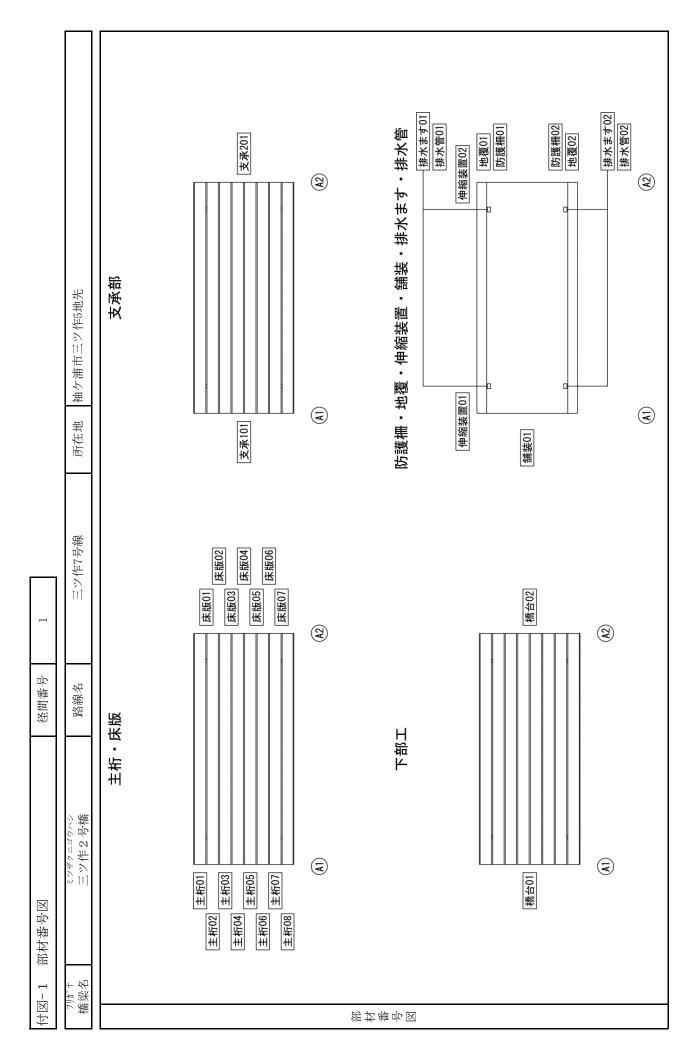
舗装に土砂詰まりが見られるが、道路橋の機能に支障が生じていない状態である。

判定区分 別紙2 様式1様式2 状況写真(損傷状況) 〇部材単位の判定区分がII、II又はIVの場合には、直接関連する不具合の写真を記載のこと。 〇写真は、不具合の程度が分かるように添付すること。 土砂詰まり 雏羰 判定区分 写真1

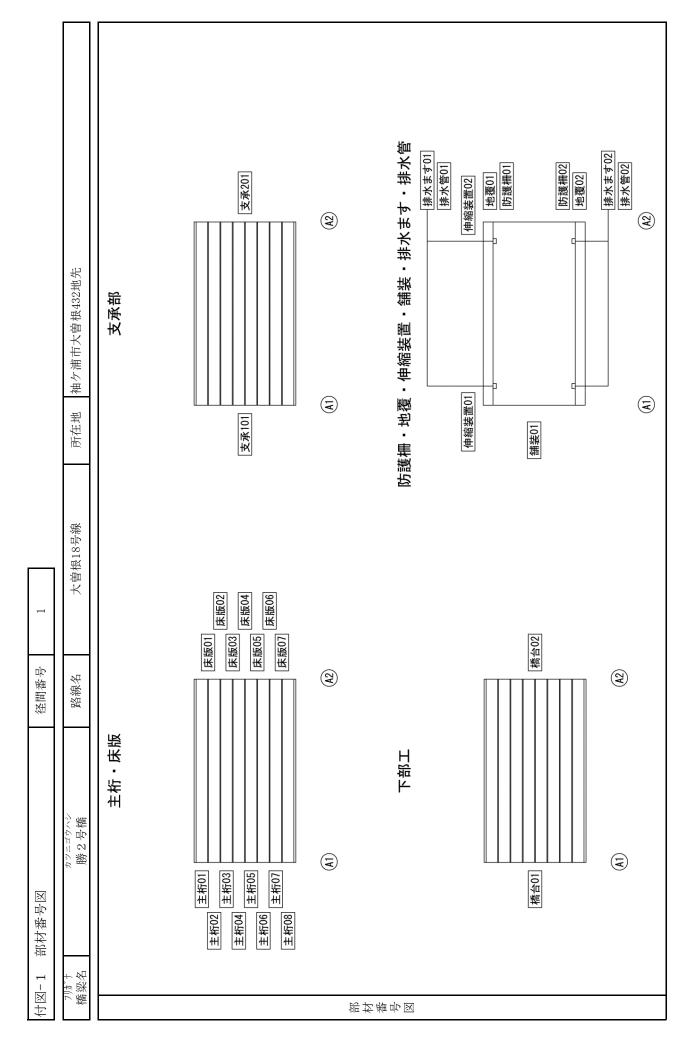
舗装に土砂詰まりが見られるが、道路橋の機能に支障が生じていない状態である。

別紙2 様式1様式2 状況写真(損傷状況) 〇部材単位の判定区分が II、IIIXIIXの場合には、直接関連する不具合の写真を記載のこと。 〇写真は、不具合の程度が分かるように添付すること。 土砂詰まり 雏羰 判定区分 写真1

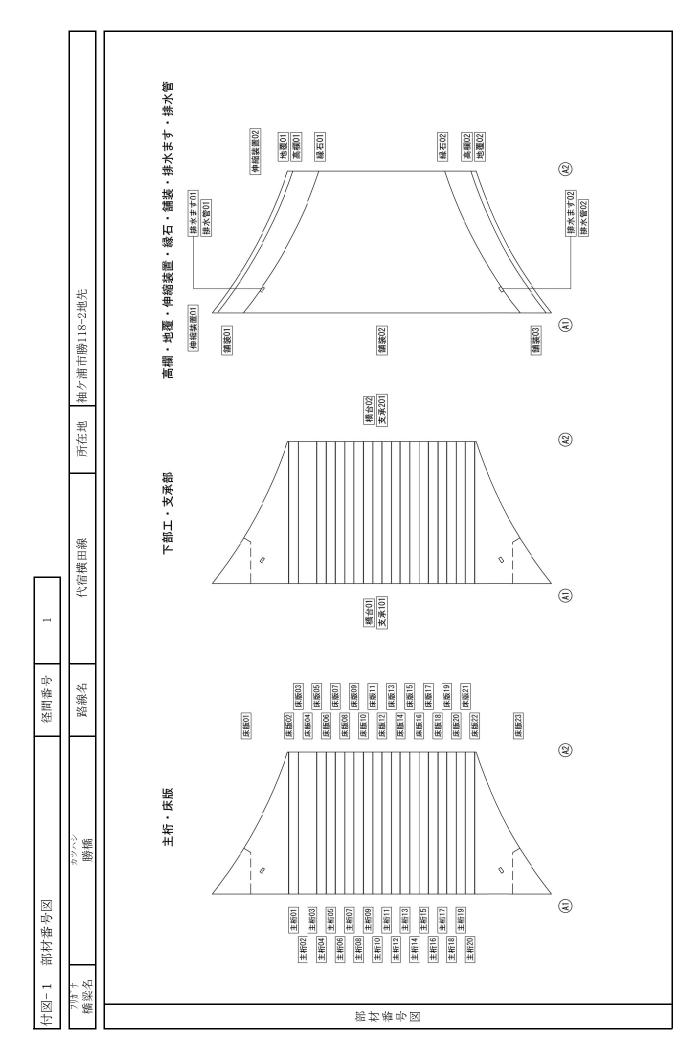
舗装に土砂詰まり、植生、排水管に腐食、欠損が見られるが、道路橋の機能に支障が生じていない状態である。

変形・欠損 腐食、 排水管 その他(排水管) [判定区分: 判定区分 別紙2様式1様式2 状況写真(損傷状況) 〇部材単位の判定区分がI、II又はIVの場合には、直接関連する不具合の写真を記載のこと。 〇写真は、不具合の程度が分かるように添付すること。 その他(舗装)【判定区分: II】 | 写真2 舗装 土砂詰まり、その他(植生) 判定区分:

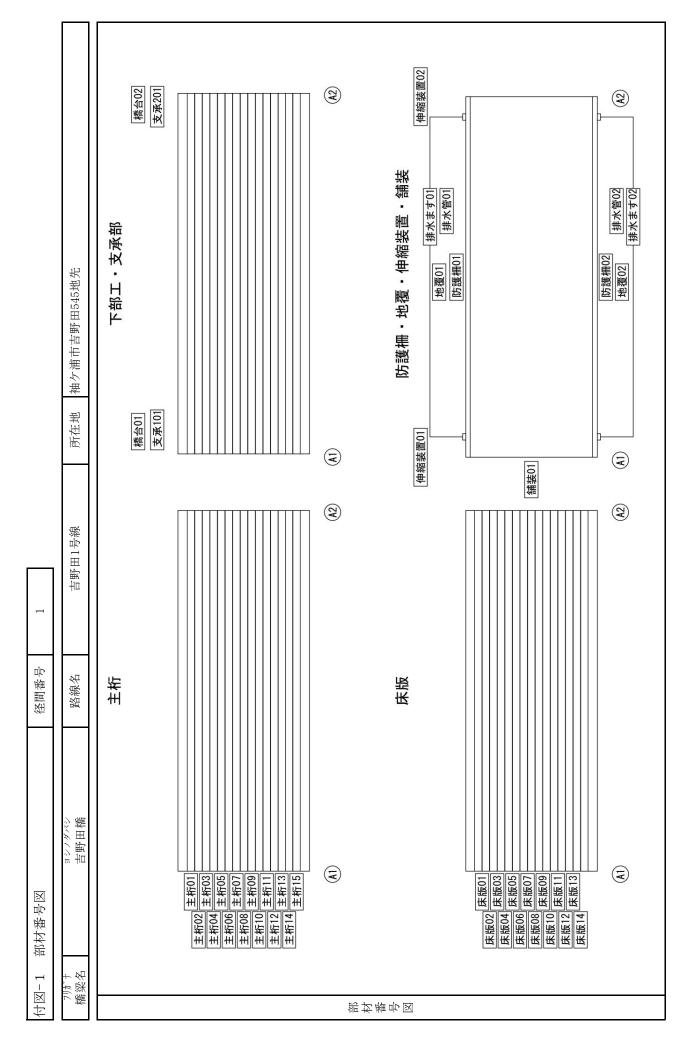
防護柵に腐食、欠損、舗装に土砂詰まりが見られるが、道路橋の機能に支障が生じていない状態である。

土砂詰まり 舗装 その他(舗装) [判定区分: 判定区分 別紙2 様式1様式2 状況写真(損傷状況) 〇部材単位の判定区分がII、II又はIVの場合には、直接関連する不具合の写真を記載のこと。 〇写真は、不具合の程度が分かるように添付すること。 写真2 変形・欠損 腐食、 防護柵 判定区分 写真1

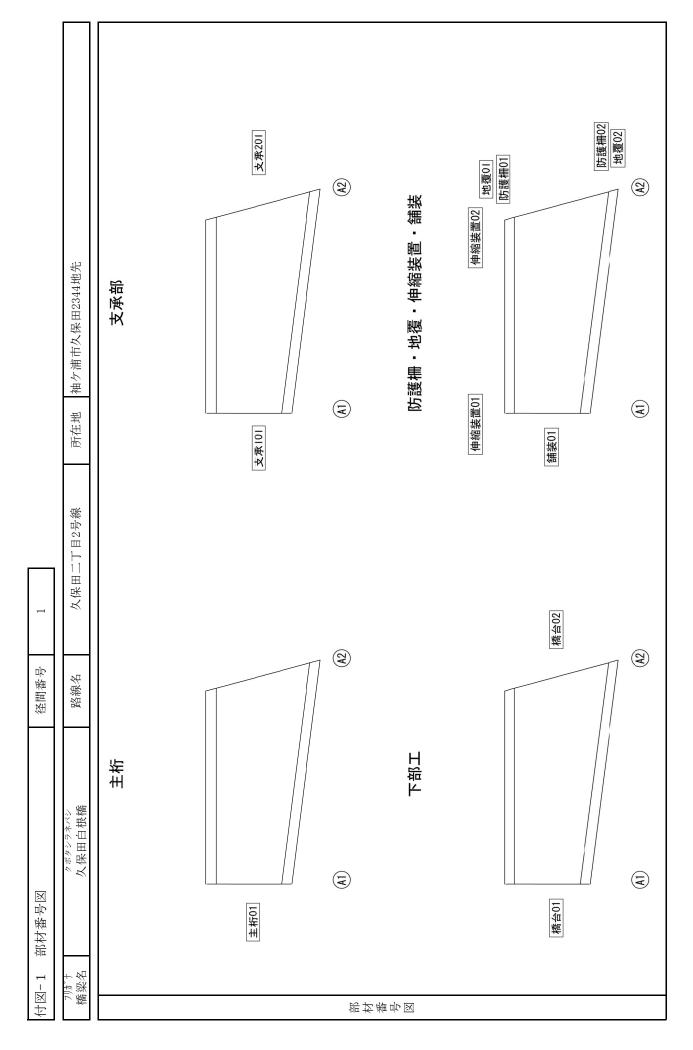
防護柵にボルトの脱落が見られるが、道路橋の機能に支障が生じていない状態である。

判定区分 別紙2様式1様式2 状況写真(損傷状況) 〇部材単位の判定区分がII、II又はIVの場合には、直接関連する不具合の写真を記載のこと。 〇写真は、不具合の程度が分かるように添付すること。 その他(防護柵)【判定区分: II】 ゆるみ・脱落 防護柵 判定区分

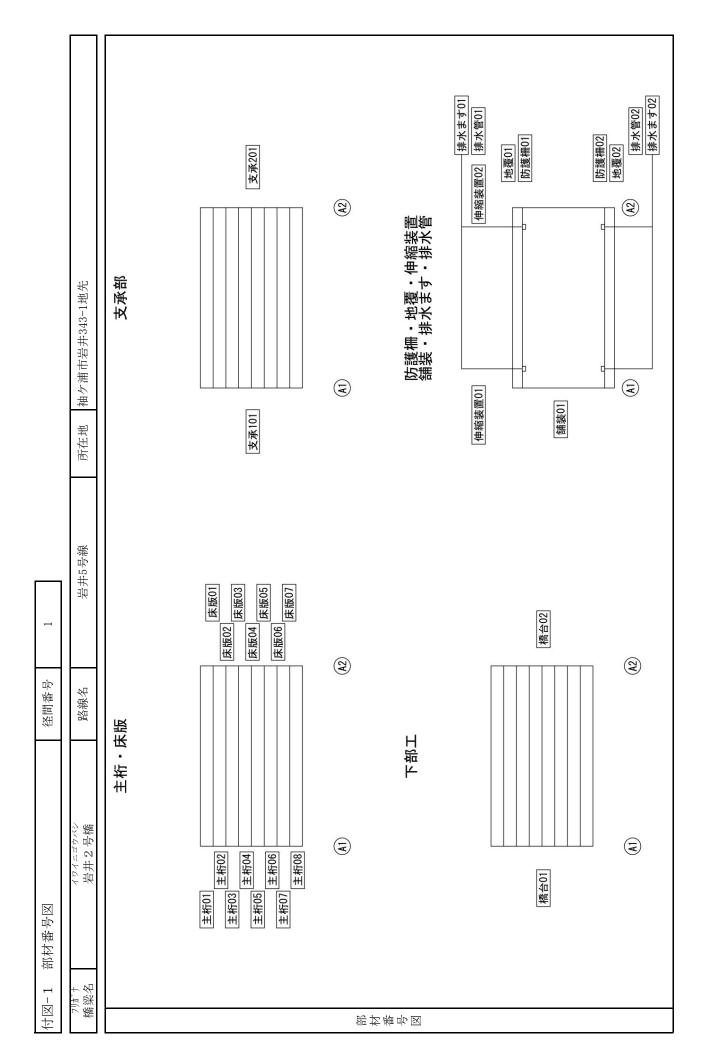
(所見等) 判定区分) 舗装に土砂詰まりが見られるが、道路橋の機能に支障が生じていない状態である。

判定区分 別紙2 様式1様式2 状況写真(損傷状況) 〇部材単位の判定区分がII、II又はIVの場合には、直接関連する不具合の写真を記載のこと。 〇写真は、不具合の程度が分かるように添付すること。 土砂詰まり 雏羰 判定区分 写真1

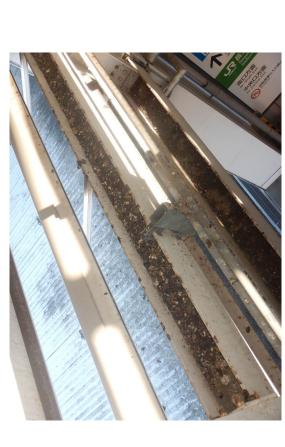
写真1

別紙2 様式1様式2 状況写真(損傷状況) 〇部材単位の判定区分がII、II又はIVの場合には、直接関連する不具合の写真を記載のこと。 〇写真は、不具合の程度が分かるように添付すること。 下部構造(主桁) [判定区分: II]

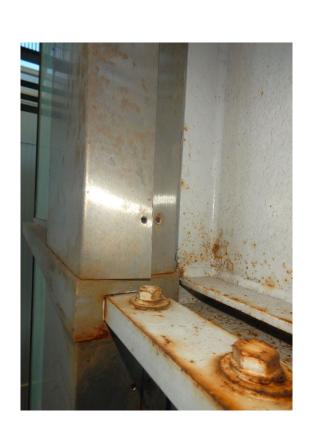
写真4

その他(手すり) 【判定区分

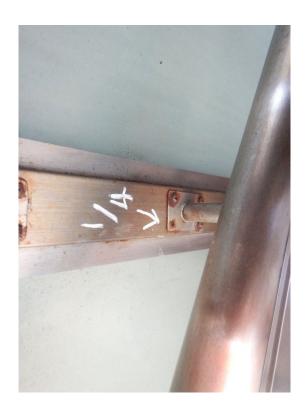
写真3

(ブロックE) ゆるみ・脱落 手すり

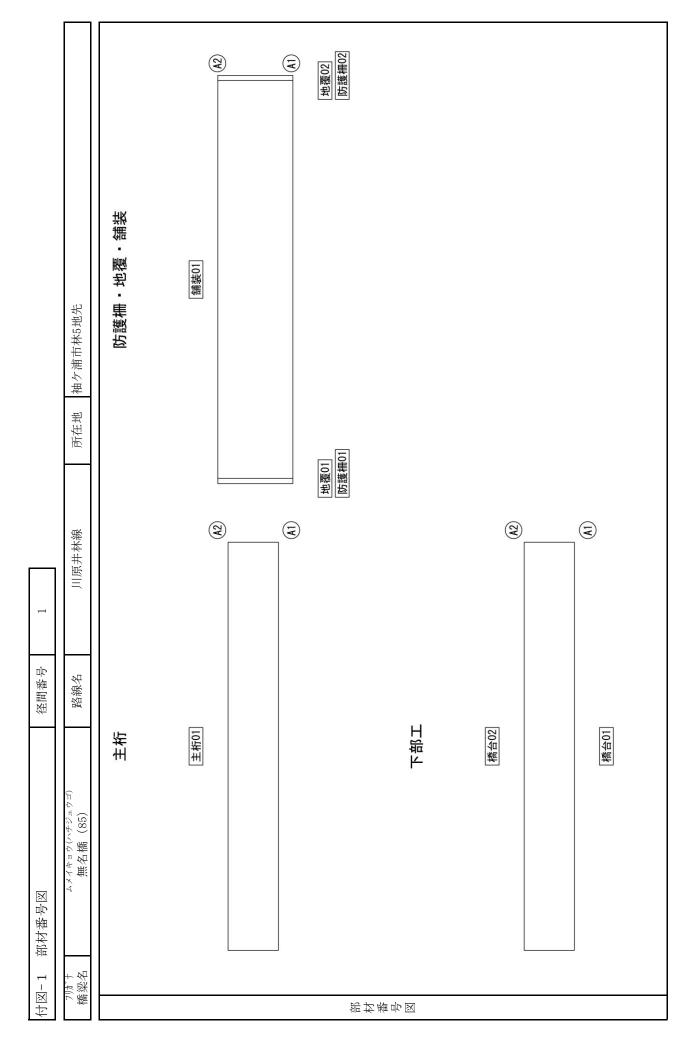
防護柵の反射板に欠損が見られるが、道路橋の機能に支障が生じていない状態である。

判定区分 別紙2様式1様式2 状況写真(損傷状況) 〇部材単位の判定区分がII、II又はIVの場合には、直接関連する不具合の写真を記載のこと。 〇写真は、不具合の程度が分かるように添付すること。 その他(防護柵)【判定区分: II】 変形・欠損 防護柵 判定区分
