1. 南袖大橋

道路橋毎の健全性の診断

告示に基づく健全性の診断の区分
I

定期点検実施年月日	2024.07.08	定期点検者	開発虎ノ門コンサルタント(株) 漆畑 雄一郎
-----------	------------	-------	------------------------

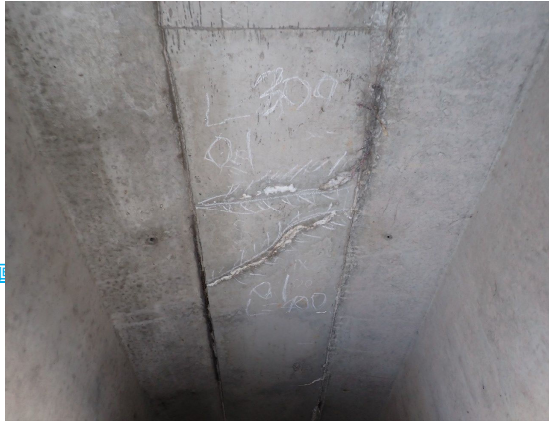
写真番号	1	径間	1	部材番号	床版02
備考	鉛直及び水平方向の荷重を支持する機能が保持されている

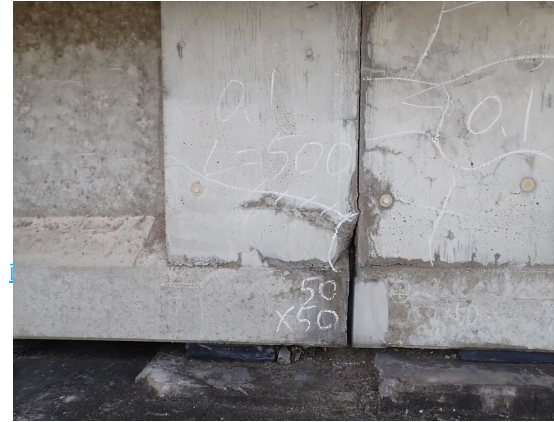
写真番号	2	径間	2	部材番号	PC定着部11
備考	鉛直及び水平方向の荷重を支持する機能が保持されている

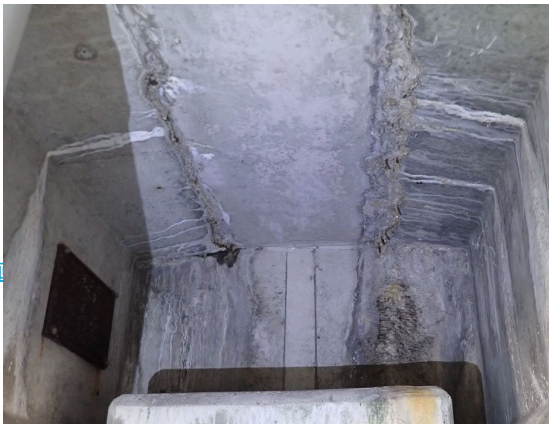
写真番号	3	径間	1	部材番号	床版02
備考	鉛直及び水平方向の荷重を支持する機能が保持されている

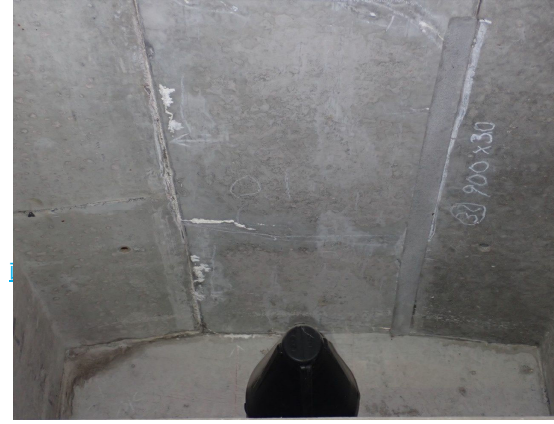
写真番号	4	径間	2	部材番号	床版02
備考	鉛直及び水平方向の荷重を支持する機能が保持されている

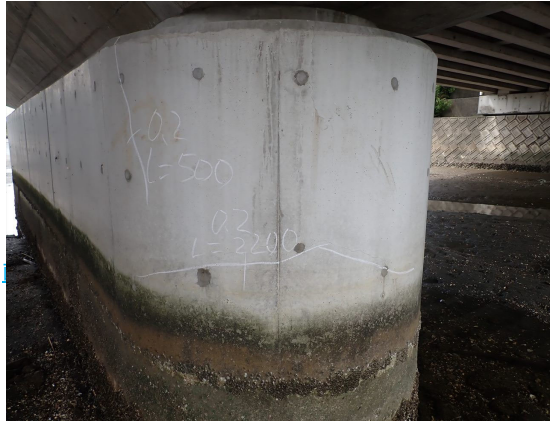
写真番号	5	径間	1	部材番号	橋脚02
備考	荷重を支持し基礎・周辺地盤に伝達する機能が保持されている

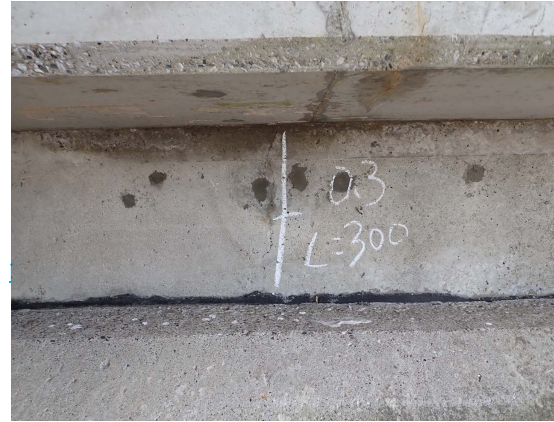
写真番号	6	径間	2	部材番号	橋台02
備考	荷重を支持し基礎・周辺地盤に伝達する機能が保持されている

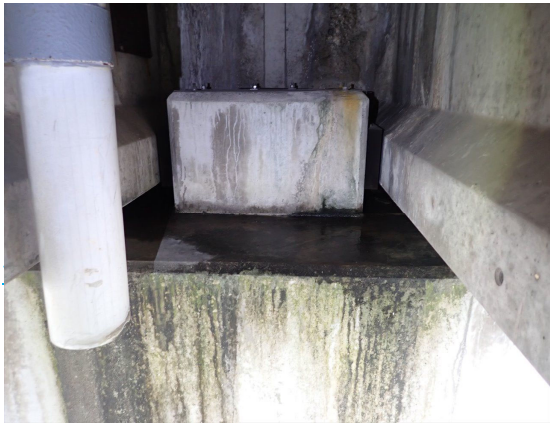
写真番号	7	径間	1	部材番号	橋台01
備考	荷重を支持し基礎・周辺地盤に伝達する機能が保持されている

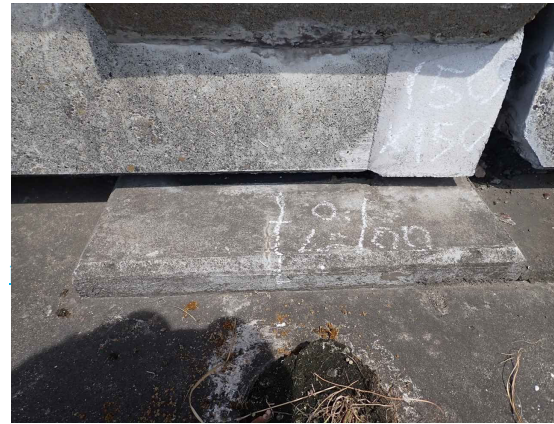
写真番号	8	径間	1	部材番号	支承部212
備考	荷重を支持し伝達の機能が保持されている

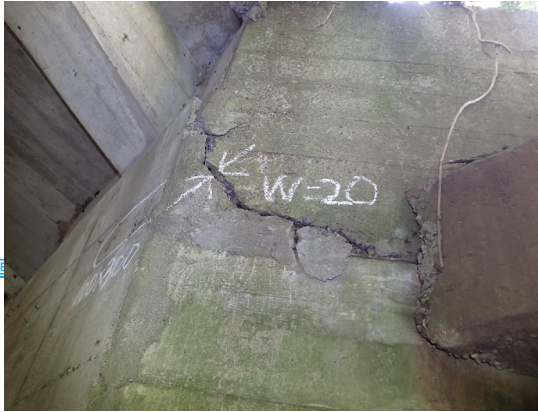
写真番号	5	径間	1	部材番号	橋台01
備考	橋台の欠損は地震により変状が生じる可能性がある。

所見	<p>【上部構造】</p> <ul style="list-style-type: none"> ・主桁端部に軽微な鉄筋露出が見られる。損傷は軽微であり、耐荷力の低下の可能性は低いと考えられる。 <p>【下部構造】</p> <ul style="list-style-type: none"> ・堅壁に豆板、鉄筋露出が見られる。いずれも損傷範囲は小さく、軽微であると判断する。 ・起点側堅壁側面に欠損が見られる。水路壁に接していることで変動がなく前回点検から進行は見られないものの、地震時などで水平力が発生した場合変状が生じる可能性があることから「B」と評価した。 <p>【上下部接続部】</p> <ul style="list-style-type: none"> ・支承部は健全である。 <p>【その他(伸縮装置)】</p> <ul style="list-style-type: none"> ・伸縮装置は健全である。 <p>【その他】</p> <ul style="list-style-type: none"> ・防護柵に腐食、変形、地覆にひびわれが見られる。 ・舗装に段差が見られる。維持工事による対応が望ましい。 <p>【健全性の診断の区分の決定】</p> <p>上記より、次回定期点検までの間に日常の維持管理を実施する必要があるが、特段の監視や対策を行う必要のない状態であることから、健全性の診断の区分を【I】とする。</p>
----	--

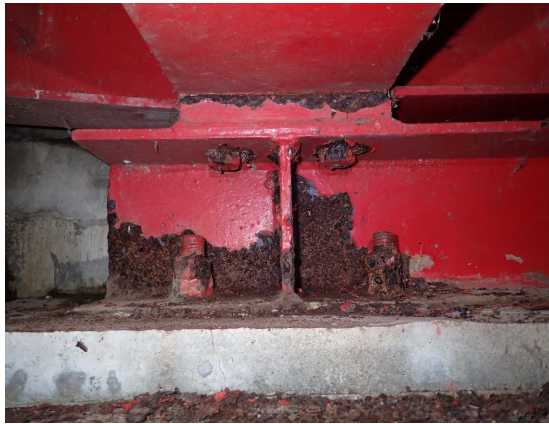
写真番号	5	径間	1	部材番号	橋台02
備考	支持材の腐食は地震により変状が生じる可能性がある

所見	<p>【上部構造】 ・上部構造は健全である。</p> <p>【下部構造】 ・起点側、終点側の橋台上に設置されている支持材に断面欠損を伴う腐食が見られる。伸縮装置の目地材が脱落したことにより、雨水等が堆積したことが損傷の発生および進行の原因と考えられる。 ・湿潤状態となり腐食環境が形成されやすいことから損傷の進行は早いと推測する。支持材の耐荷力が不足することで構造安全性に影響を与えることが懸念されるため、「活荷重」および「地震」に対して何らかの変状が生じる可能性があることから「B」と評価した。</p> <p>【上下部接続部】 ・支承本体に腐食が見られる。伸縮装置の目地材が脱落したことによる漏水の影響を受けたことが原因と考えられる。 ・水の浸入により損傷が拡大することが懸念される。「活荷重」および「地震」に対して何らかの変状が生じる可能性があることから「B」と評価した。 ・レベル2地震動に対応している平成24年道路橋示方書より前の基準で設計されているため、現行の基準を満足する耐震性能を有していないと推測される。</p> <p>【その他(伸縮装置)】 ・伸縮装置の目地材が脱落している。走行の安全性に影響は見られないものの、止水機能が喪失しており、桁端部周辺の鋼部材およびコンクリート部材の損傷を助長する要因となっていると考えられる。</p> <p>【その他】 ・防護柵に腐食、変形、地覆にひびわれが見られる。 ・防護柵にボルトの脱落が見られる。維持行為による対応が望ましい。</p> <p>【健全性の診断の区分の決定】 上記より、下部構造の支持材の腐食は構造安全性の観点から早期に補修すべき状態である。したがって、健全性の診断の区分を【Ⅲ】とする。</p>
----	---

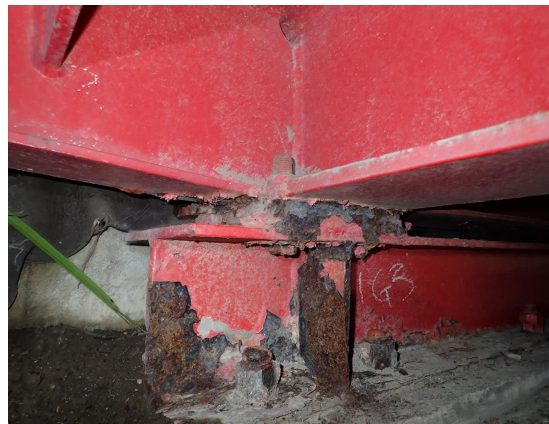
写真番号	7	径間	1	部材番号	支承部103
備考	機能は保持されているが変状が生じる可能性がある

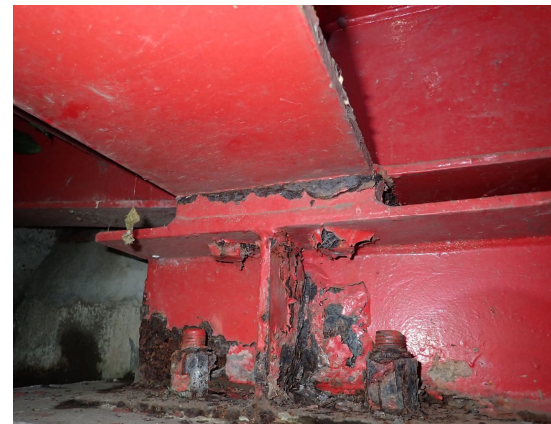
写真番号	8	径間	1	部材番号	支承部201
備考	機能は保持されているが変状が生じる可能性がある

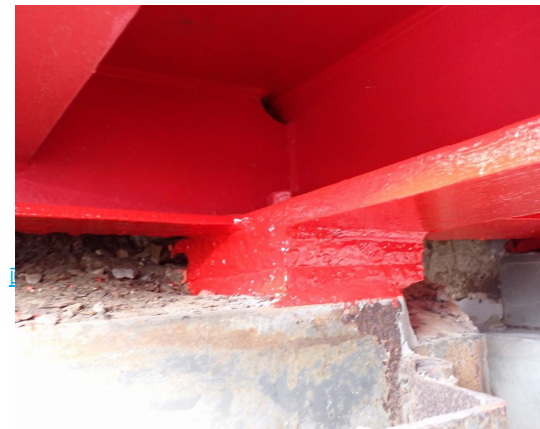
写真番号	8	径間	1	部材番号	支承部201
備考	荷重を支持し伝達する機能が喪失する可能性がある

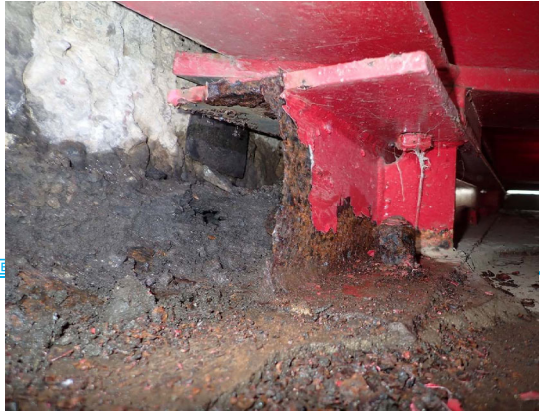
写真番号		3		径間		1		部材番号		主桁01		写真番号		4		径間		1		部材番号		橋台01									
備考		鉛直及び水平方向の荷重を支持する機能が保持されている																													
備考		支持材の腐食は活荷重により変状が生じる可能性がある

所見	<p>【上部構造】</p> <ul style="list-style-type: none"> ・上部構造は健全である。 <p>【下部構造】</p> <ul style="list-style-type: none"> ・起点側、終点側の橋台上に設置されている支持材に断面欠損を伴う腐食が見られる。伸縮装置の目地材が脱落したことにより、雨水等が堆積したことが損傷の発生および進行の原因と考えられる。 ・湿潤状態となり腐食環境が形成されやすいことから損傷の進行は早いと推測する。支持材の耐荷力が不足することで構造安全性に影響を与えることが懸念されるため、「活荷重」および「地震」に対して何らかの変状が生じる可能性があることから「B」と評価した。 <p>【上下部接続部】</p> <ul style="list-style-type: none"> ・支承本体に腐食が見られる。伸縮装置の目地材が脱落したことによる漏水の影響を受けたことが原因と考えられる。 ・水の浸入により損傷が拡大することが懸念される。「活荷重」および「地震」に対して何らかの変状が生じる可能性があることから「B」と評価した。 ・レベル2地震動に対応している平成24年道路橋示方書より前の基準で設計されているため、現行の基準を満足する耐震性能を有していないと推測される。 <p>【その他(伸縮装置)】</p> <ul style="list-style-type: none"> ・伸縮装置の目地材が脱落している。走行の安全性に影響は見られないものの、止水機能が喪失しており、桁端部周辺の鋼部材およびコンクリート部材の損傷を助長する要因となっていると考えられる。 <p>【その他】</p> <ul style="list-style-type: none"> ・防護柵に腐食が見られる。 <p>【健全性の診断の区分の決定】</p> <p>上記より、下部構造の支持材の腐食は構造安全性の観点から早期に補修すべき状態である。したがって、健全性の診断の区分を【Ⅲ】とする。</p>
----	---

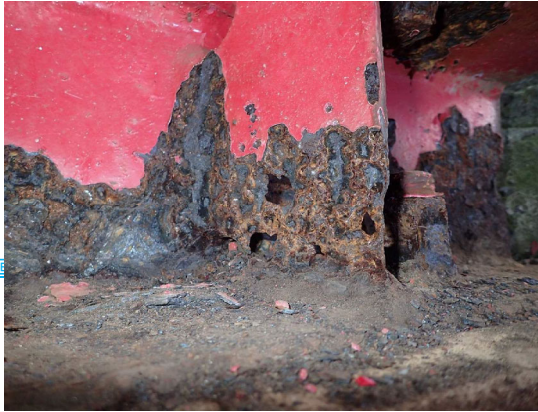
写真番号	5	径間	1	部材番号	橋台02
備考	支持材の腐食は地震により変状が生じる可能性がある。

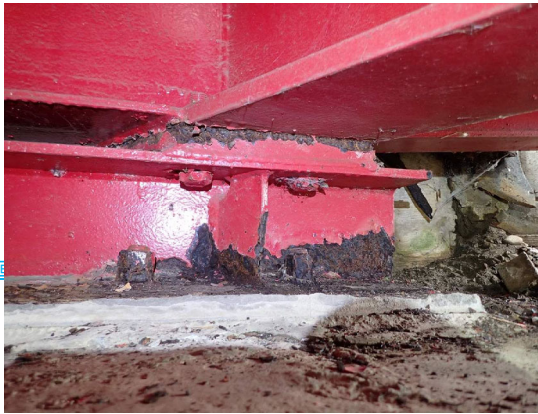
写真番号	7	径間	1	部材番号	支承部101
備考	支承部の腐食は活荷重により変状が生じる可能性がある

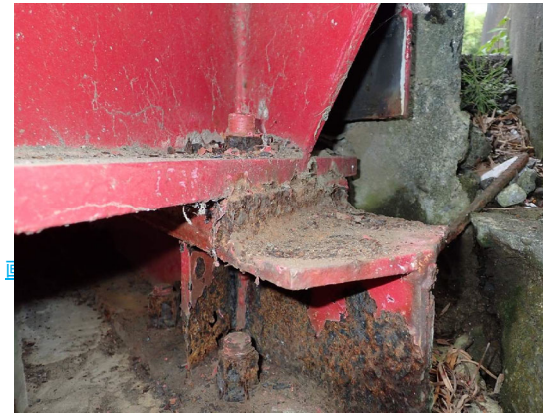
写真番号	8	径間	1	部材番号	支承部203
備考	支承部の腐食は地震により変状が生じる可能性がある

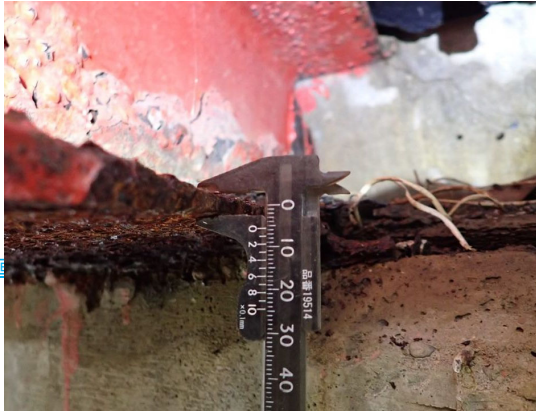
写真番号	1	径間	1	部材番号	主桁01
------	---	----	---	------	------

備考 主桁下フランジの腐食は活荷重により変状が所する可能性がある

所見	<p>【上部構造】</p> <ul style="list-style-type: none"> ・主桁端部に板厚減少を伴う著しい腐食が見られる。伸縮装置の目地材が脱落したことによる漏水および水路擁壁上の上流側から伝ってくる水によって、橋座面を湿潤環境にしていることが原因と考えられる。「活荷重」および「地震」に対して何らかの変状が生じる可能性があることから「B」と評価した。 ・床版に遊離石灰を伴うひびわれが見られる。前回点検から大きな変化は見られないことから、進行は遅いと考えられる。 <p>【下部構造】</p> <ul style="list-style-type: none"> ・縦壁に鉄筋露出、うきが見られる。損傷は局所的であり、耐荷力の低下の可能性は低いと考えられる。 ・縦壁継目部からの漏水が見られる。湿潤環境を形成する要因の一つになっていると考えられる。 <p>【上下部接続部】</p> <ul style="list-style-type: none"> ・支承部アンカーボルトに著しい腐食が見られる。伸縮装置の目地材が脱落したことによる漏水および水路擁壁上から水が伝い、橋座面を湿潤環境にしていることが原因と考えられる。「活荷重」および「地震」に対して何らかの変状が生じる可能性があることから「B」と評価した。 ・レベル2地震動に対応している平成24年道路橋示方書より前の基準で設計されているため、現行の基準を満足する耐震性能を有していないと推測される。 <p>【その他(伸縮装置)】</p> <ul style="list-style-type: none"> ・伸縮装置の目地材が脱落している。走行の安全性に影響は見られないものの、止水機能が喪失しており、桁端部周辺の鋼部材およびコンクリート部材の損傷を助長する要因となっていると考えられる。 <p>【その他】</p> <ul style="list-style-type: none"> ・防護柵に腐食、地覆にひびわれ、鉄筋露出、欠損、舗装に欠損が見られる。 <p>【健全性の診断の区分の決定】</p> <p>上記より、主桁端部および支承部アンカーボルトの腐食は構造安全性の観点から早期に補修すべき状態である。したがって、健全性の診断の区分を【Ⅲ】とする。</p>

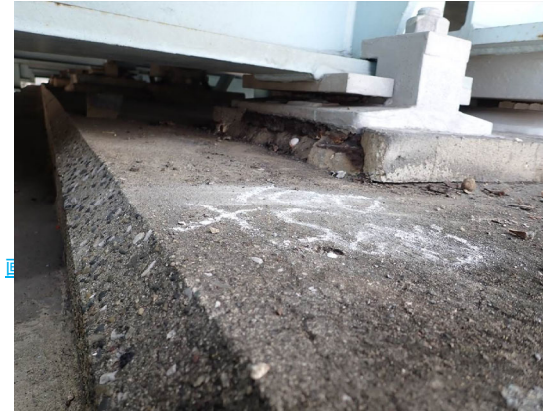
写真番号	9	径間	9	部材番号	橋台02
備考	機能は保持されているが変状が生じる可能性がある

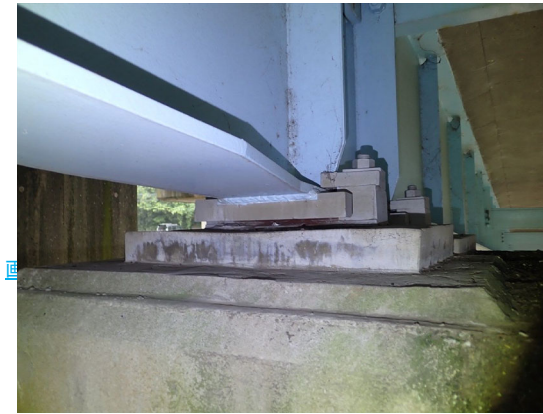
写真番号	11	径間	2	部材番号	支承部202
備考	荷重を支持し伝達する機能を喪失する可能性がある
