## 1. 蔵波第一橋

橋梁名・所在地・管理者名等

道路橋毎の健全性の診断

技術的な評価結果

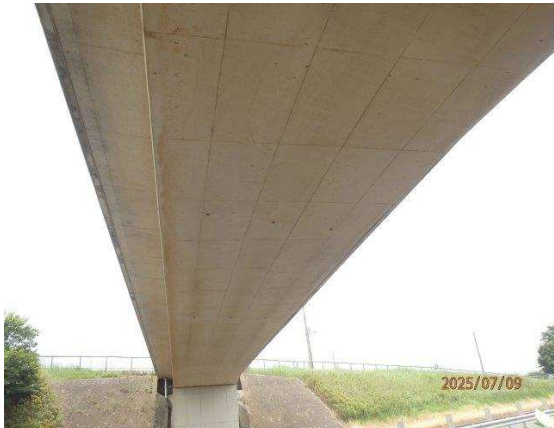
| 写真番号 | | 1 | | 径間 | | 2 | | 部材番号 | | Rg01 | | 写真番号 | | 2 | | 径間 | | 1 | | 部材番号 | | Ej00 | | | | | |
| 備考 | | 通行車などによる荷重を支持する機能が低下する可能性は低い | | | | | | | | | | | | | | | | | | | | | | | | | |

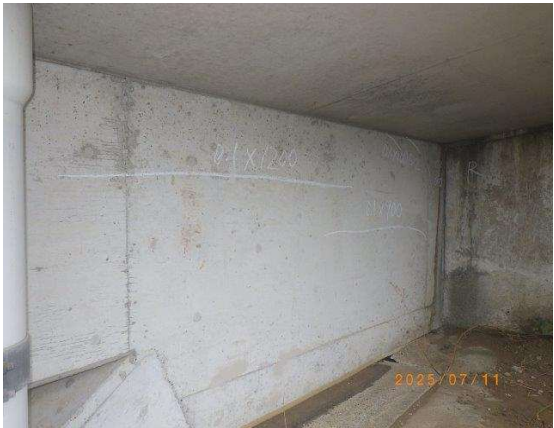
| 写真番号 | | 3 | | 径間 | | 3 | | 部材番号 | | Rg01 | | 写真番号 | | 4 | | 径間 | | 3 | | 部材番号 | | Rp02 | | | | | |
| 備考 | | 荷重を上下部接続部まで伝達する機能が低下する可能性がある | | | | | | | | | | | | | | | | | | | | | | | | | |

| 所見 | <p>(適宜、所見を記入)</p> <ul style="list-style-type: none"> <li>・本橋の橋梁単位の健全度は、次回定期点検までに、長寿命化を行うにあたって時宜を得た修繕等の対策や第三者被害の防止のための措置等を行うことが望ましい状態である健全性【Ⅱ】である。</li> <li>・上部構造である主構(桁)のひびわれは、乾燥収縮等が原因と考えられ、次回点検までに地震によりひびわれが進行し、荷重を上下部接続部まで伝達する機能が低下する可能性がある。</li> <li>・本橋は1995年に供用が開始され31年が経過している。長寿命化に向けてひびわれ注入、充填、断面修復等の対策が必要である。</li> <li>・第三者被害範囲にコンクリート片が落下するような損傷があり、第三者被害防止に向けて剥落防止対策の実施が必要である。</li> <li>・地覆目地材の劣化や舗装の隙間は、躯体への漏水の影響が懸念されるため、目地の止水処理等や舗装補修等の対策が必要である。</li> </ul> |

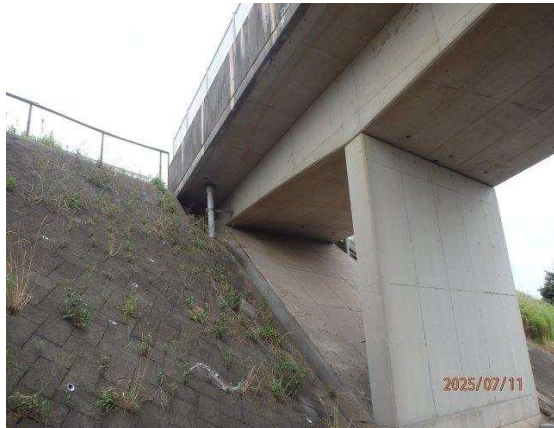
| 備考 | | 浸食等による橋台基礎や基礎地盤への影響の可能性は低い | | | | | | | | | | | | | | | | | | | | | | | | | |

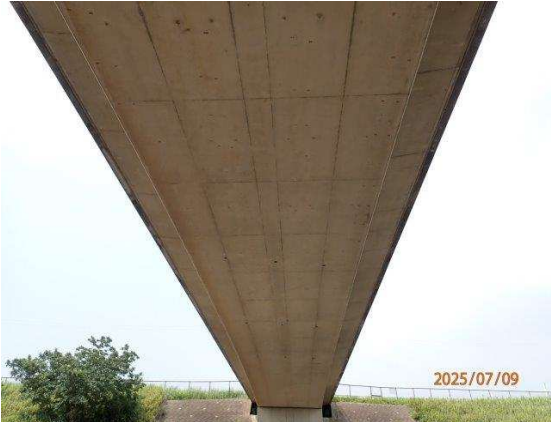
| 写真番号 | | 1 | | 径間 | | 2 | | 部材番号 | | Rg01 | | 写真番号 | | 2 | | 径間 | | 1 | | 部材番号 | | Ej00 | |
| 備考 | | 通行車などによる荷重を支持する機能が低下する可能性は低い | | | | | | | | | | 備考 | | 路面の走行性が低下する可能性は低い | | | | | | | | | |

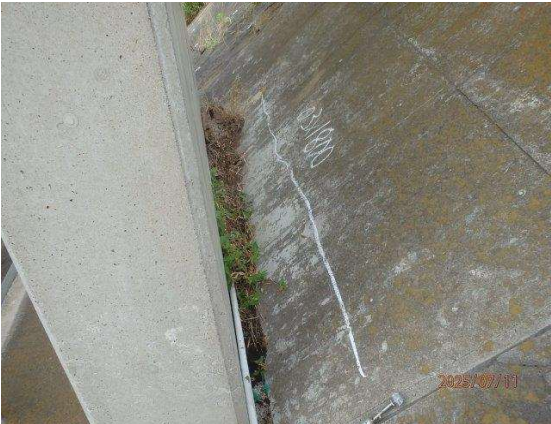
| 写真番号 | | 3 | | 径間 | | 3 | | 部材番号 | | Rp02 | | 写真番号 | | 4 | | 径間 | | 3 | | 部材番号 | | Rp02 | |
| 備考 | | 荷重を上下部接続部まで伝達する機能が低下する可能性がある | | | | | | | | | | 備考 | | 浸食等による橋台基礎や基礎地盤への影響の可能性は低い | | | | | | | | | |

| 所見 | <p>(適宜、所見を記入)</p> <ul style="list-style-type: none"> <li>・本橋の橋梁単位の健全度は、次回定期点検までに、長寿命化を行うにあたって時宜を得た修繕等の対策や第三者被害の防止のための措置等を行うことが望ましい状態である健全性【Ⅱ】である。</li> <li>・上部構造である主構(脚)のひびわれは、乾燥収縮等が原因と考えられ、次回点検までに地震によりひびわれが進行し、荷重を上下部接続部まで伝達する機能が低下する可能性がある。</li> <li>・本橋は1995年に供用が開始され31年が経過している。長寿命化に向けてひびわれ注入、充填、断面修復等の対策が必要である。</li> <li>・第三者被害範囲にコンクリート片が落下するような損傷があり、第三者被害防止に向けて剥落防止対策の実施が必要である。</li> <li>・地覆目地材の劣化や舗装の隙間は、躯体への漏水の影響が懸念されるため、目地の止水処理等や舗装の補修等の対策が必要である。</li> <li>・伸縮装置付近の路面の凹凸は、路面の走行性や歩行者等の安全性の観点から段差修正が必要である。</li> </ul> |

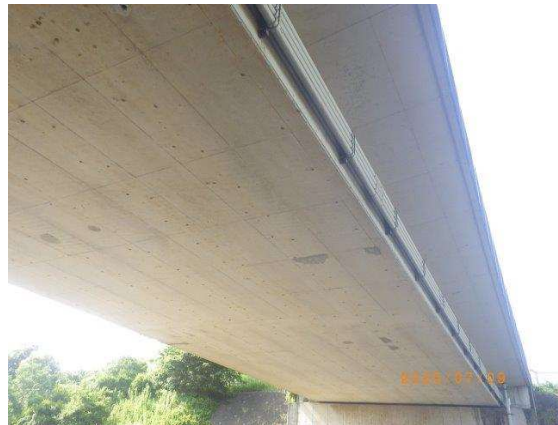
| 写真番号 | | 1 | | 径間 | | 1 | | 部材番号 | | Mg01 | | 写真番号 | | 2 | | 径間 | | 1 | | 部材番号 | | Ac01 | | | | | |
| 備考 | | 通行車などによる荷重を支持する機能が低下する可能性は低い | | | | | | | | | | | | 備考 | | 上下部接合部からの荷重を支持する機能が低下する可能性は低い | | | | | | | | | | | |

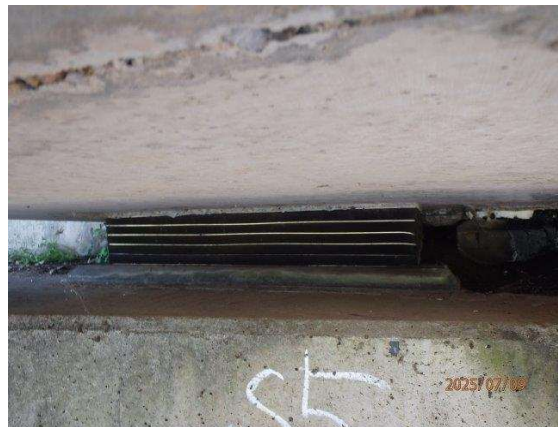
| 写真番号 | | 3 | | 径間 | | 1 | | 部材番号 | | Bh00 | | 写真番号 | | 4 | | 径間 | | 1 | | 部材番号 | | Ej00 | | | | | |
| 備考 | | 上部構造からの荷重を支持する機能が低下する可能性は低い | | | | | | | | | | | | 備考 | | 路面の走行性が低下する可能性は低い | | | | | | | | | | | |

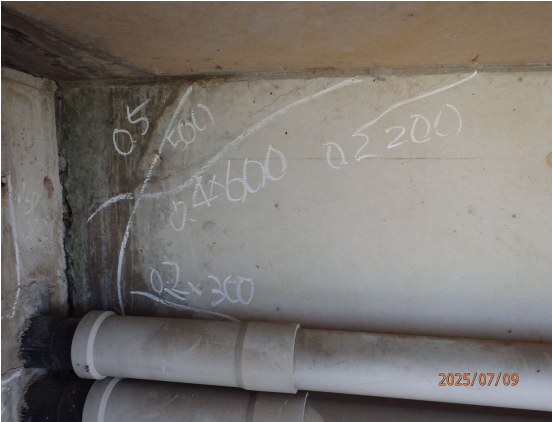
| 写真番号 | | 5 | | 径間 | | 1 | | 部材番号 | | Mg01 | | 写真番号 | | 6 | | 径間 | | 1 | | 部材番号 | | Ac02 | |
| 備考 | | 荷重を上下部接続部まで伝達する機能が低下する可能性がある | | | | | | | | | | | | | | | | | | | | | |

| 所見 | <p>(適宜、所見を記入)</p> <ul style="list-style-type: none"> <li>・本橋の橋梁単位の健全度は、次回定期点検までに、長寿命化を行うにあたって時宜を得た修繕等の対策や第三者被害の防止のための措置等を行うことが望ましい状態である健全性【Ⅱ】である。</li> <li>・上部構造である主桁のひびわれは、乾燥収縮や拘束の影響等が等が原因と考えられ、荷重の集中する支承部の比較的近くに発生しており、次回点検までに地震によりひびわれが進行し、荷重を上下部接続部まで伝達する機能が低下する可能性がある。</li> <li>・本橋は1994年に供用が開始され32年が経過している。長寿命化に向けてひびわれ注入、充填、断面修復等の対策が必要である。</li> <li>・第三者被害範囲にコンクリート片が落下するような損傷があり、第三者被害防止に向けて剥落防止対策の実施が必要である。</li> <li>・伸縮装置の欠損や地覆目地材の劣化や舗装の隙間は、躯体への漏水の影響が懸念されるため、伸縮装置取替や目地の止水処理等や舗装補修等の対策が必要である。</li> </ul> |

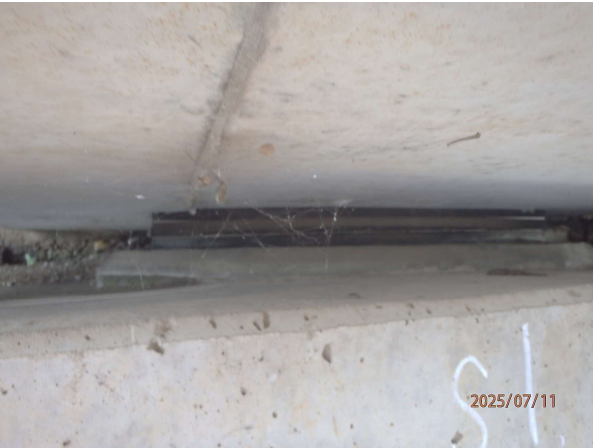
| 写真番号 | | 7 | | 径間 | | 1 | | 部材番号 | | Bh00 | | 写真番号 | | 8 | | 径間 | | 1 | | 部材番号 | | Sf00 | |
| 備考 | | 必要な幾何学的境界条件を付与する機能が低下する可能性は低い | | | | | | | | | | | | | | | | | | | | | |

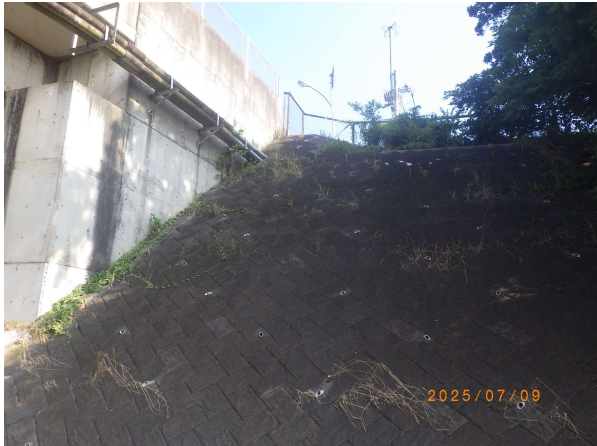
| 写真番号 | | 9 | | 径間 | | 1 | | 部材番号 | | Aw01 | | 写真番号 | | 10 | | 径間 | | | | 部材番号 | | | |
| 備考 | | 浸食等による橋台基礎や基礎地盤への影響の可能性は低い | | | | | | | | | | | | | | | | | | | | | |

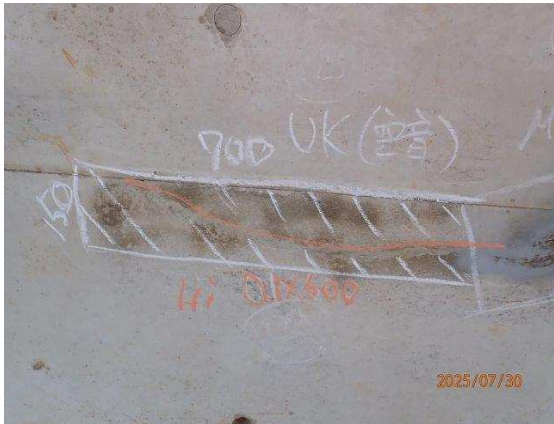
| 写真番号 | | 1 | | 径間 | | 2 | | 部材番号 | | Rg00 | | 写真番号 | | 2 | | 径間 | | 1 | | 部材番号 | | Ej00 | | | | | |
| 備考 | | 通行車などによる荷重を支持する機能が低下する可能性がある | | | | | | | | | | | | | | | | | | | | | | | | | |

| 所見 | <p>(適宜、所見を記入)</p> <ul style="list-style-type: none"><li>・本橋の橋梁単位の健全度は、次回定期点検までに、長寿命化を行うにあたって時宜を得た修繕等の対策や第三者被害の防止のための措置等を行うことが望ましい状態である健全性【Ⅱ】である。</li><li>・上部構造である主構(桁)のひびわれは、乾燥収縮や通行車等による繰返し荷重による疲労が原因と考えられ、次回点検までに過大な活荷重によりひびわれが進行し、通行車などによる荷重を支持する機能が低下する可能性がある。</li><li>・上部構造である主構(脚)のひびわれは、乾燥収縮等が原因と考えられ、次回点検までに地震によりひびわれが進行し、荷重を上下部接続部まで伝達する機能が低下する可能性がある。</li><li>・伸縮装置のゴムの劣化や後打ちコンクリートの欠損は、経年劣化や通行車等による繰返し荷重による疲労が原因と考えられ、次回点検までに過大な活荷重により損傷が進行する可能性がある。</li></ul> <p>・本橋は1994年に供用が開始され32年が経過している。長寿命化に向けてひびわれ注入、充填、断面修復等の対策が必要である。</p> <p>・第三者被害範囲にコンクリート片が落下するような損傷があり、第三者被害防止に向けて剥落防止対策の実施が必要である。</p> <p>・伸縮装置の欠損や地覆目地材の劣化や舗装の隙間は、躯体への漏水の影響が懸念されるため、伸縮装置取替や目地の止水処理等や舗装の補修等の対策が必要である。</p> |

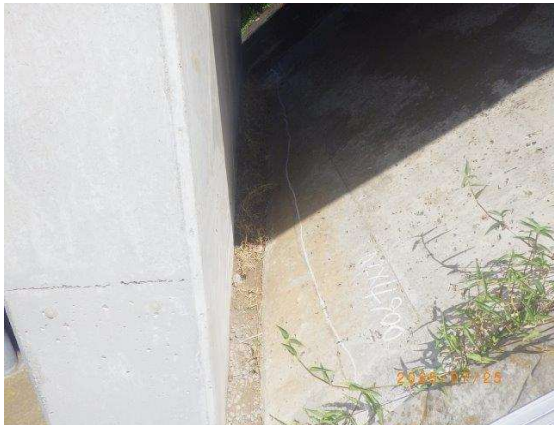
| 写真番号 | | 3 | | 径間 | | 1 | | 部材番号 | | Rp01 | | 写真番号 | | 4 | | 径間 | | 3 | | 部材番号 | | Rp01 | | | | | |
| 備考 | | 荷重を上下部接続部まで伝達する機能が低下する可能性がある | | | | | | | | | | | | | | | | | | | | | | | | | |

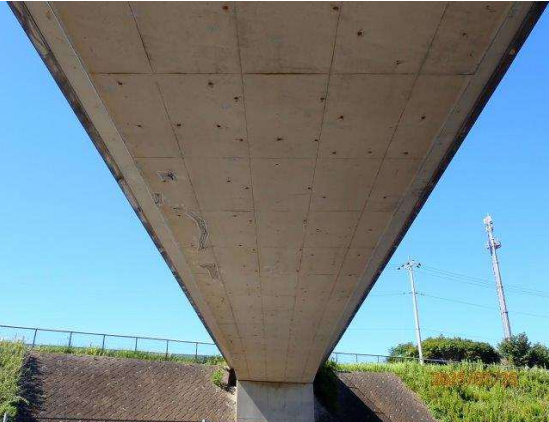
| 写真番号 | | 1 | | 径間 | | 2 | | 部材番号 | | Rg01 | | 写真番号 | | 2 | | 径間 | | 3 | | 部材番号 | | Ej00 | |
| 備考 | | 通行車などによる荷重を支持する機能が低下する可能性は低い | | | | | | | | | | 備考 | | 路面の走行性が低下する可能性がある | | | | | | | | | |

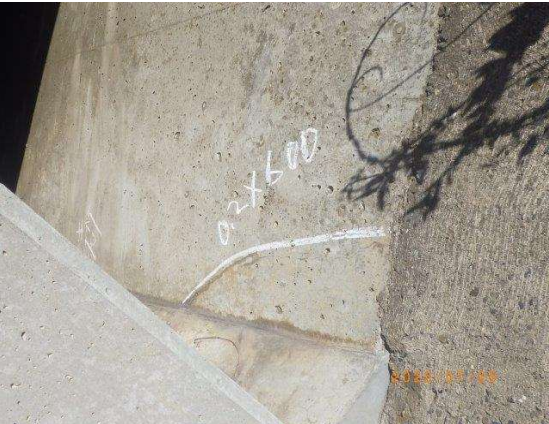
| 写真番号 | | 3 | | 径間 | | 1 | | 部材番号 | | Rp01 | | 写真番号 | | 4 | | 径間 | | 1 | | 部材番号 | | Rp01 | |
| 備考 | | 荷重を上下部接続部まで伝達する機能が低下する可能性がある | | | | | | | | | | 備考 | | 浸食等による橋台基礎や基礎地盤への影響の可能性は低い | | | | | | | | | |

| 所見 | <p>(適宜、所見を記入)</p> <ul style="list-style-type: none"> <li>・本橋の橋梁単位の健全度は、次回定期点検までに、長寿命化を行うにあたって時宜を得た修繕等の対策や第三者被害の防止のための措置等を行うことが望ましい状態である健全性【Ⅱ】である。</li> <li>・上部構造である主構(脚)のひびわれは、乾燥収縮等が原因と考えられ、次回点検までに地震によりひびわれが進行し、荷重を上下部接続部まで伝達する機能が低下する可能性がある。</li> <li>・伸縮装置の変形・欠損や後打ちコンクリートのひびわれは、経年劣化や通行車等による繰り返し荷重による疲労が原因と考えられ、次回点検までに過大な活荷重により損傷が進行し、路面の走行性が低下する可能性がある。</li> <li>・本橋は1994年に供用が開始され32年が経過している。長寿命化に向けてひびわれ注入、充填、断面修復等の対策が必要である。</li> <li>・第三者被害範囲にコンクリート片が落下するような損傷があり、第三者被害防止に向けて剥落防止対策の実施が必要である。</li> <li>・伸縮装置の欠損や地覆目地材の劣化や舗装の隙間は、躯体への漏水の影響が懸念されるため、伸縮装置取替や目地の止水処理等や舗装の補修等の対策が必要である。</li> <li>・伸縮装置付近の路面の凹凸は、路面の走行性や歩行者等の安全性の観点から段差修正が必要である。</li> </ul> |

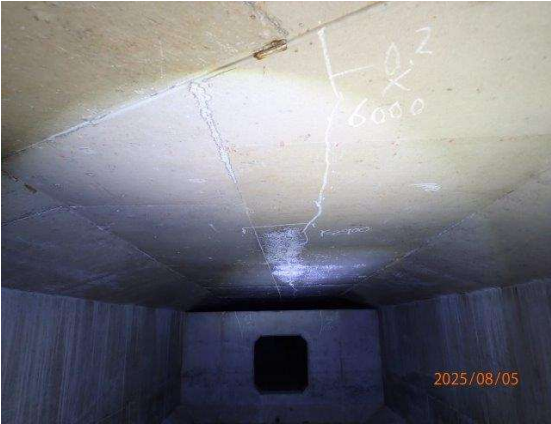
| 写真番号 | | 1 | | 径間 | | 1 | | 部材番号 | | Mg01 | | 写真番号 | | 2 | | 径間 | | 1 | | 部材番号 | | Ac01 | | | | | |
| 備考 | | 通行車などによる荷重を支持する機能が低下する可能性がある | | | | | | | | | | | | 備考 | | 上下部接合部からの荷重を支持する機能が低下する可能性は低い | | | | | | | | | | | |

| 所見 | <p>(適宜、所見を記入)</p> <ul style="list-style-type: none"> <li>・本橋の橋梁単位の健全度は、次回定期点検までに、長寿命化を行うにあたって時宜を得た修繕等の対策や第三者被害の防止のための措置等を行うことが望ましい状態である健全性【Ⅱ】である。</li> <li>・上部構造である床版のひびわれは、乾燥収縮や通行車等による繰返し荷重による疲労が原因と考えられ、次回点検までに過大な活荷重によりひびわれが進行し、通行車などによる荷重を支持する機能が低下する可能性がある。</li> <li>・上部構造である主桁のひびわれは、乾燥収縮や拘束の影響等が等が原因と考えられ、荷重の集中する支承部の比較的近くに発生しており、次回点検までに地震によりひびわれが進行し、荷重を上下部接続部まで伝達する機能が低下する可能性がある。</li> <li>・本橋は1994年に供用が開始され32年が経過している。長寿命化に向けてひびわれ注入、充填、断面修復等の対策が必要である。</li> <li>・第三者被害範囲にコンクリート片が落下するような損傷があり、第三者被害防止に向けて剥落防止対策の実施が必要である。</li> <li>・地覆目地材の劣化や舗装の隙間は、躯体への漏水の影響が懸念されるため、伸縮装置取替や目地の止水処理等や舗装の補修等の対策が必要である。</li> </ul> |

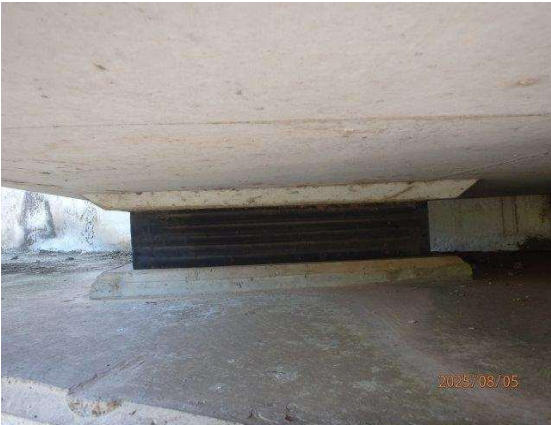
| 写真番号 | | 3 | | 径間 | | 1 | | 部材番号 | | Bh00 | | 写真番号 | | 4 | | 径間 | | 1 | | 部材番号 | | Ej00 | | | | | |
| 備考 | | 上部構造からの荷重を支持する機能が低下する可能性は低い | | | | | | | | | | | | 備考 | | 路面の走行性が低下する可能性は低い | | | | | | | | | | | |

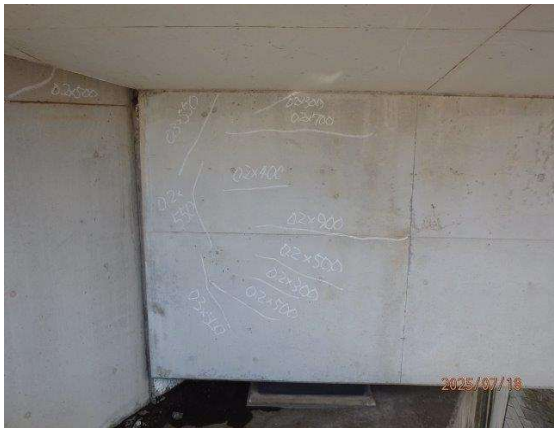
| 写真番号 | | 5 | | 径間 | | 1 | | 部材番号 | | Mg01 | | 写真番号 | | 6 | | 径間 | | 1 | | 部材番号 | | Ac02 | | | | | |
| 備考 | | 荷重を上下部接続部まで伝達する機能が低下する可能性がある | | | | | | | | | | | | | | | | | | | | | | | | | |

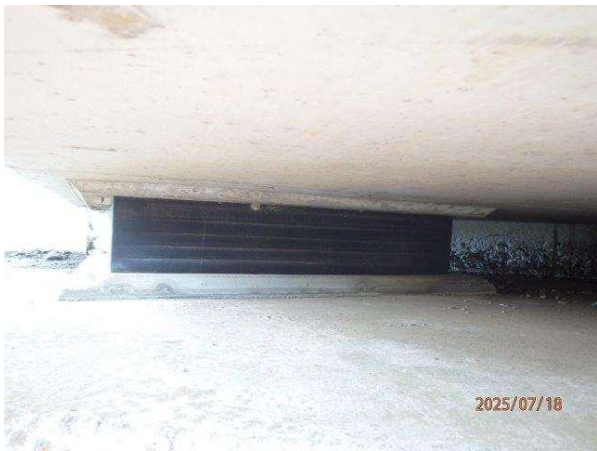
| 写真番号 | | 7 | | 径間 | | 1 | | 部材番号 | | Bh00 | | 写真番号 | | 8 | | 径間 | | 1 | | 部材番号 | | Sf00 | | | | | |
| 備考 | | 必要な幾何学的境界条件を付与する機能が低下する可能性は低い | | | | | | | | | | | | | | | | | | | | | | | | | |

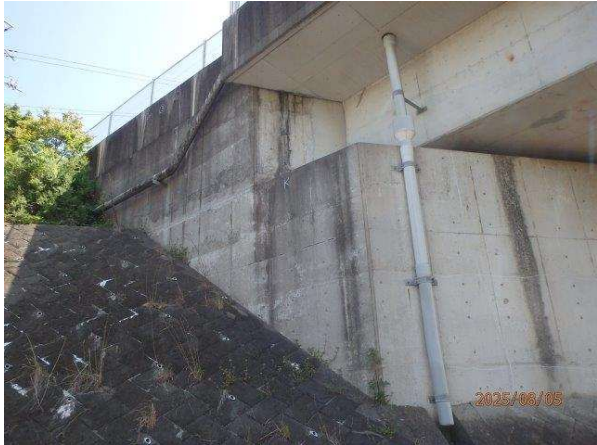
| 写真番号 | | 9 | | 径間 | | 1 | | 部材番号 | | Aw01 | | 写真番号 | | | | | | | | | | | |
| 備考 | | 浸食等による橋台基礎や基礎地盤への影響の可能性は低い | | | | | | | | | | 10 | | 径間 | | | | 部材番号 | | | | | |

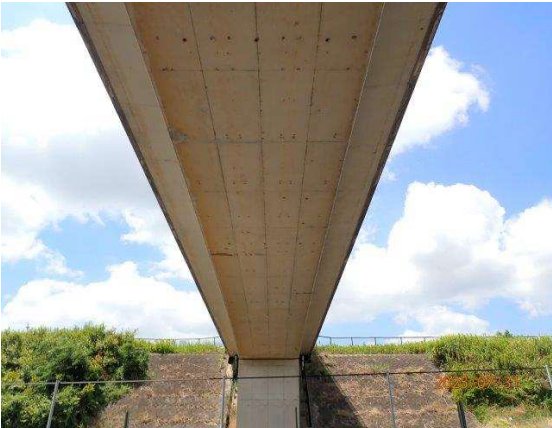
| 写真番号 | | 1 | | 径間 | | 2 | | 部材番号 | | Rg01 | | 写真番号 | | 2 | | 径間 | | 1 | | 部材番号 | | Ej00 | | | | | |
| 備考 | | 通行車などによる荷重を支持する機能が低下する可能性は低い | | | | | | | | | | | | 備考 | | 路面の走行性が低下する可能性がある | | | | | | | | | | | |

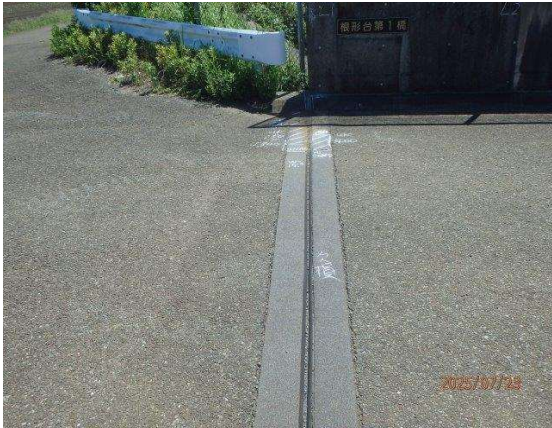
| 所見 | <p>(適宜、所見を記入)</p> <ul style="list-style-type: none"> <li>・本橋の橋梁単位の健全性は、次回定期点検までの間、予定される維持行為等は必要であるが、特段の監視や対策を行う必要のない状態である健全性【Ⅰ】である。</li> <li>・伸縮装置の変形・欠損は、経年劣化や通行車等による繰り返し荷重による疲労が原因と考えられ過大な活荷重により損傷が進行する可能性がある。</li> <li>・本橋は1994年に供用が開始され32年が経過している。</li> <li>・第三者被害範囲に顕著な損傷も見られないため、第三者被害の可能性は低い。</li> <li>・伸縮装置の損傷や地覆目地材の劣化、舗装の隙間は、躯体への漏水の影響が懸念されるため伸縮装置取替えや目地の止水処理等の対策が必要である。</li> </ul> |

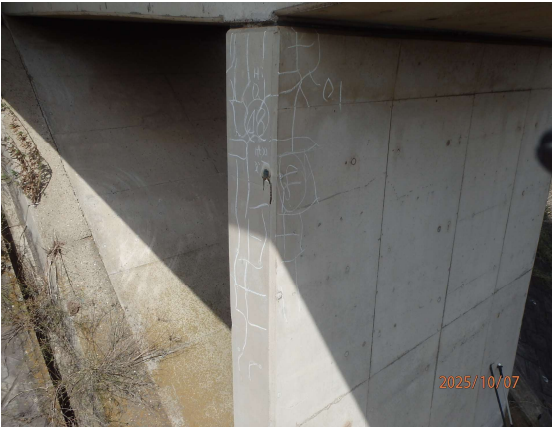
| 写真番号 | | 3 | | 径間 | | 3 | | 部材番号 | | Rp01 | | 写真番号 | | 4 | | 径間 | | 3 | | 部材番号 | | Rp01 | | | | | |
| 備考 | | 荷重を上下部接合部まで伝達する機能が低下する可能性は低い | | | | | | | | | | | | 備考 | | 浸食等による橋台基礎や基礎地盤への影響の可能性は低い | | | | | | | | | | | |

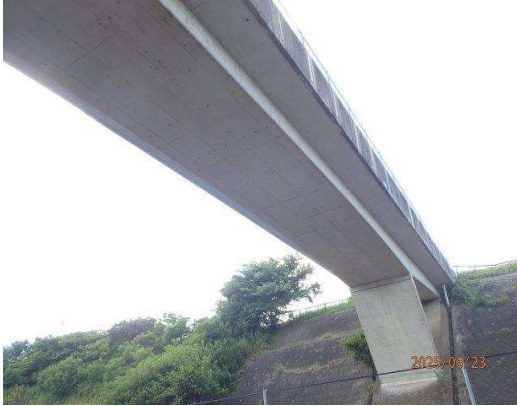
| 写真番号 | | 1 | | 径間 | | 2 | | 部材番号 | | Rg01 | | 写真番号 | | 2 | | 径間 | | 3 | | 部材番号 | | Ej00 | | | | | |
| 備考 | | 通行車などによる荷重を支持する機能が低下する可能性は低い | | | | | | | | | | | | 備考 | | 路面の走行性が低下する可能性がある | | | | | | | | | | | |

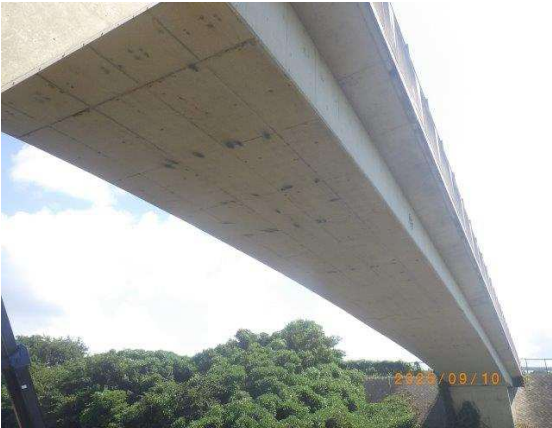
| 写真番号 | | 1 | | 径間 | | 2 | | 部材番号 | | Rg01 | | 写真番号 | | 2 | | | | | | | | | | | | | |
| 備考 | | 通行車などによる荷重を支持する機能が低下する可能性は低い | | | | | | | | | | | | 備考 | | 路面の走行性が低下する可能性がある | | | | | | | | | | | |

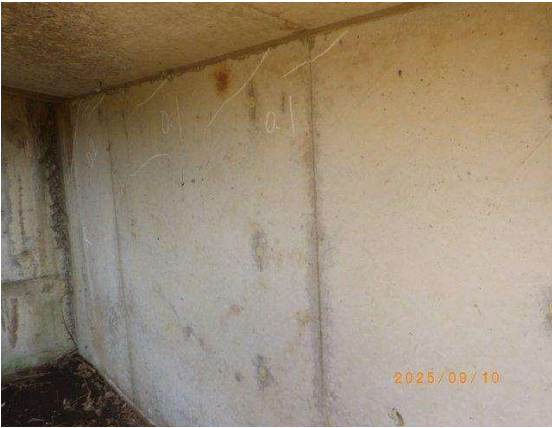
| 写真番号 | | 3 | | 径間 | | 3 | | 部材番号 | | Rg01 | | 写真番号 | | 4 | | | | | | | | | | | | | |
| 備考 | | 荷重を上下部接合部まで伝達する機能が低下する可能性がある | | | | | | | | | | | | 備考 | | 浸食等による橋台基礎や基礎地盤への影響の可能性は低い | | | | | | | | | | | |

| 所見 | <p>(適宜、所見を記入)</p> <ul style="list-style-type: none"> <li>・本橋の橋梁単位の健全性は、次回定期点検までに、長寿命化を行うにあたって時宜を得た修繕等の対策を行うことが望ましい状態である健全性【Ⅱ】である。</li> <li>・上部構造である主構(桁)のひびわれは、乾燥収縮等が原因と考えられる。地震により変状を受けやすい桁端部に発生しており、次回定期点検までに地震により損傷が進行し、荷重を上下部接合部まで伝達する機能が低下する可能性がある。</li> <li>・伸縮装置の変形・欠損は、通行車等による繰り返し荷重による疲労が原因と考えられ、次回定期点検までに過大な荷重により損傷が進行する可能性がある。</li> <li>・本橋は1994年に供用が開始され32年が経過している。長寿命化に向けてひびわれ注入、充填等の対策が必要である。</li> <li>・第三者被害範囲にコンクリート片が落下するような損傷があり、第三者被害防止に向けて剥落防止対策の実施が必要である。</li> <li>・伸縮装置の損傷や地覆目地材の劣化、舗装のひびわれは、躯体への漏水の影響が懸念されるため舗装のひびわれにシール材の注入、伸縮装置取替え、目地の止水処理等の対策が必要である。</li> </ul> |

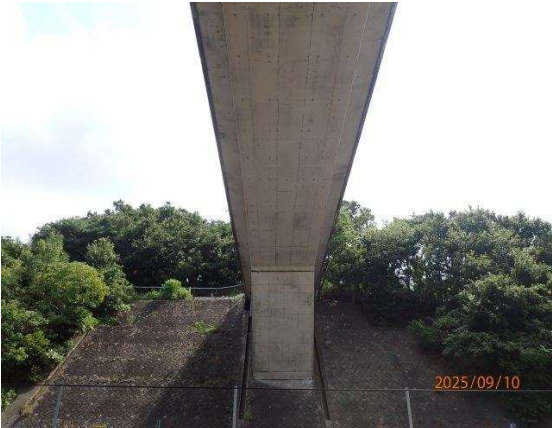
| 写真番号 | | 1 | | 径間 | | 2 | | 部材番号 | | Rg01 | | 写真番号 | | 2 | | 径間 | | 1 | | 部材番号 | | Ej00 | | | | | |
| 備考 | | 通行車などによる荷重を支持する機能が低下する可能性は低い | | | | | | | | | | | | 備考 | | 路面の走行性が低下する可能性がある | | | | | | | | | | | |

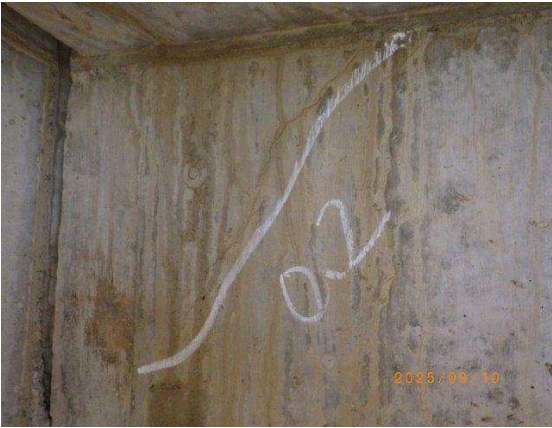
| 写真番号 | | 3 | | 径間 | | 3 | | 部材番号 | | Rg01 | | 写真番号 | | 4 | | 径間 | | 1 | | 部材番号 | | Rp01 | | | | | |
| 備考 | | 荷重を上下部接合部まで伝達する機能が低下する可能性がある | | | | | | | | | | | | 備考 | | 浸食等による橋台基礎や基礎地盤への影響の可能性は低い | | | | | | | | | | | |

| 所見 | <p>(適宜、所見を記入)</p> <ul style="list-style-type: none"> <li>・本橋の橋梁単位の健全性は、次回定期点検までに、長寿命化を行うにあたって時宜を得た修繕等の対策を行うことが望ましい状態である健全性【Ⅱ】である。</li> <li>・上部構造である主構(桁)のひびわれは、乾燥収縮等が原因と考えられる。地震により変状を受けやすい桁端部に発生しており、次回定期点検までに地震により損傷が進行し、荷重を上下部接合部まで伝達する機能が低下する可能性がある。</li> <li>・伸縮装置の変形・欠損は、通行車等による繰り返し荷重による疲労が原因と考えられ、次回定期点検までに過大な荷重により損傷が進行する可能性がある。</li> <li>・本橋は1994年に供用が開始され32年が経過している。長寿命化に向けてひびわれ注入、充填、断面修復等の対策が必要である。</li> <li>・第三者被害範囲にコンクリート片が落下するような損傷があり、第三者被害防止に向けて剥落防止対策の実施が必要である。</li> <li>・伸縮装置の損傷や地覆目地材の劣化、舗装のひびわれは、躯体への漏水の影響が懸念されるため舗装のひびわれにシール材の注入、伸縮装置取替え、目地の止水処理等の対策が必要である。</li> </ul> |

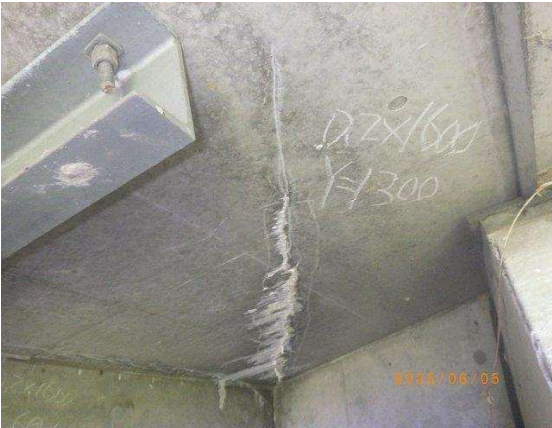
| 写真番号 | | 1 | | 径間 | | 1 | | 部材番号 | | Ds01 | | 写真番号 | | 2 | | | | | | | | | | | | | |
| 備考 | | 通行車などによる荷重を支持する機能が低下する可能性がある | | | | | | | | | | | | 備考 | | 荷重を上下部接合部まで伝達する機能が低下する可能性がある | | | | | | | | | | | |

| 所見 | <p>(適宜、所見を記入)</p> <ul style="list-style-type: none"> <li>・本橋の橋梁単位の健全性は、次回定期点検までに、長寿命化を行うにあたって時宜を得た修繕等の対策を行うことが望ましい状態である健全性【Ⅱ】である。</li> <li>・上部構造である主構(脚)及び床版の遊離石灰を伴うひびわれは、乾燥収縮や通行車両などによる繰返し荷重による疲労、上部の防水機能の低下が原因と考えられ、次回定期点検までに過大な活荷重や漏水の進行により、荷重を支持する機能が低下する可能性がある。</li> <li>・上部構造である主構(桁)の遊離石灰を伴うひびわれは、乾燥収縮や通行車両などによる繰返し荷重による疲労、上部の防水機能の低下が原因と考えられ、次回定期点検までに地震や漏水の進行により、荷重を上下部接合まで伝達する機能が低下する可能性がある。</li> <li>・本橋は2006年に供用が開始され20年が経過している。長寿命化に向けてひびわれ注入、充填等の対策が必要である。</li> <li>・第三者被害範囲に顕著な損傷も見られないため、第三者被害の可能性は低い。</li> <li>・舗装のひびわれは、躯体への漏水の影響が懸念されるため、シール材の注入等の対策が必要である。</li> <li>・舗装の路面の凹凸は、歩行者の安全性の観点から段差修正が必要である。</li> </ul> |

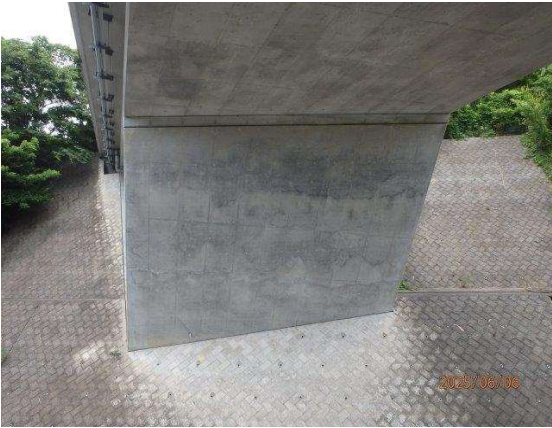
| 写真番号 | | 3 | | 径間 | | 3 | | 部材番号 | | Rp02 | | 写真番号 | | 4 | | | | | | | | | | | | | |
| 備考 | | 浸食等による橋台基礎や基礎地盤への影響の可能性は低い | | | | | | | | | | | | 備考 | | | | | | | | | | | | | |

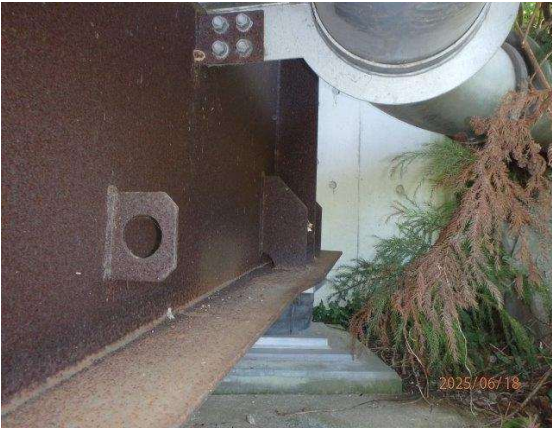
| 写真番号 | | 1 | | 径間 | | 4 | | 部材番号 | | Mg05 | | 写真番号 | | 2 | | 径間 | | 1 | | 部材番号 | | Ap01 | | | | | |
| 備考 | | 通行車などによる荷重を支持する機能が低下する可能性は低い | | | | | | | | | | | | | | | | | | | | | | | | | |

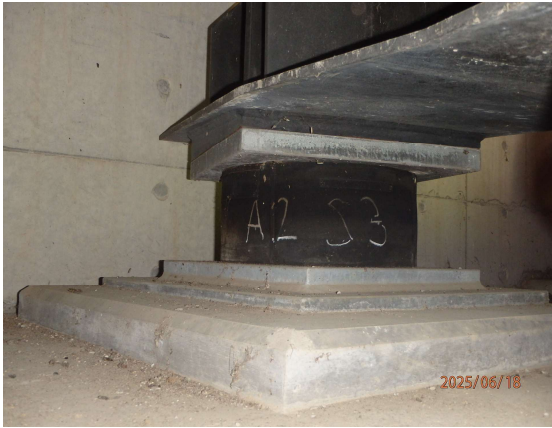
| 写真番号 | | 3 | | 径間 | | 4 | | 部材番号 | | Bh00 | | 写真番号 | | 4 | | 径間 | | 1 | | 部材番号 | | Ej00 | | | | | |
| 備考 | | 上部構造からの荷重を支持する機能が低下する可能性は低い | | | | | | | | | | | | | | | | | | | | | | | | | |

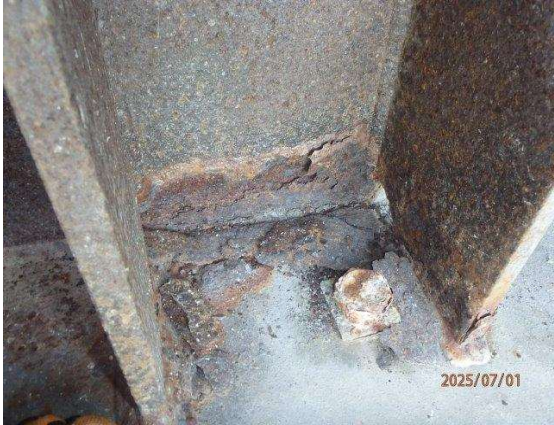
| 写真番号 | | 5 | | 径間 | | 1 | | 部材番号 | | Mg01 | | 写真番号 | | 6 | | 径間 | | 4 | | 部材番号 | | Ap02 | | | | | |
| 備考 | | 荷重を上下部接合部まで伝達する機能が低下する可能性がある | | | | | | | | | | | | | | | | | | | | | | | | | |

| 所見 | <p>(適宜、所見を記入)</p> <ul style="list-style-type: none"> <li>・本橋の橋梁単位の健全性は、次回定期点検までの間、長寿命化を行うにあたって時宜を得た修繕等の対策や第三者被害の防止のための措置を行うことが望ましい状態である健全性【Ⅱ】である。</li> <li>・上部構造である主桁の腐食は、埋設されている水道管が損傷している可能性により漏水が発生し桁端部が常に湿潤状態であることが原因と考えられ、次回定期点検までに、腐食が進行し、荷重を上下部接合部まで伝達する機能が低下する可能性がある。</li> <li>・本橋梁は、2006年に供用が開始され20年が経過している。長寿命化に向けて止水対策を行ったうえ、鋼鈑当て板補強や部分補修塗装等の対策が必要である。</li> <li>・第三者被害範囲にコンクリート片が落下するような損傷があり、第三者被害防止に向けて剥落防止対策の実施が必要である。</li> <li>・主桁端部の漏水は、歩道部に埋設されている水道管が損傷している可能性により発生していると推測される。詳細調査により原因を特定したうえ、止水対策を行い、主桁端部の補強対策が必要である。</li> </ul> |

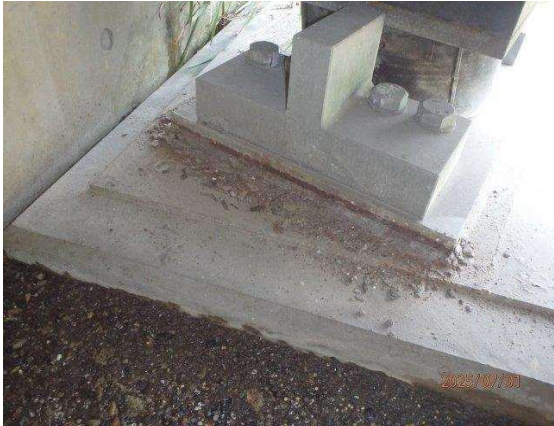
| 写真番号 | | 7 | | 径間 | | 1 | | 部材番号 | | Bh00 | | 写真番号 | | 8 | | 径間 | | 4 | | 部材番号 | | Sf00 | | | | | |
| 備考 | | 必要な幾何学的境界条件を付与する機能が低下する可能性は低い | | | | | | | | | | | | | | | | | | | | | | | | | |

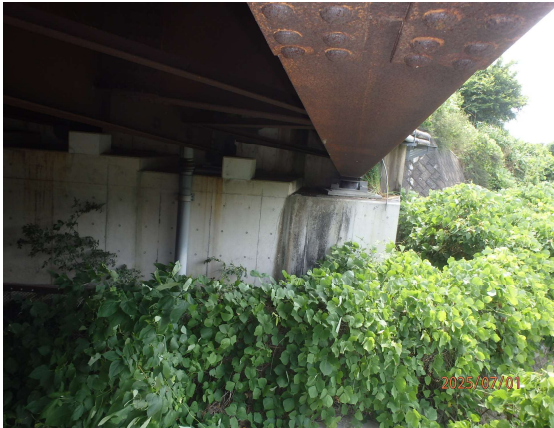
| 写真番号 | | 9 | | 径間 | | 1 | | 部材番号 | | Ac01 | | 写真番号 | | 10 | | 径間 | | | | 部材番号 | | | |
| 備考 | | 浸食等による橋台基礎や基礎地盤への影響の可能性は低い | | | | | | | | | | | | | | | | | | | | | |
