## 1. 代宿トンネル

| ダイジェクトンネル<br>代宿トンネル | 市道 代宿神納線 | 千葉県袖ヶ浦市代宿 | | | |
| 袖ヶ浦市役所 都市建設部土木管理課 | 2025/10/3 | 有 | 一般道 | その他 | 無 |

## 2. 中ノ台カルバート

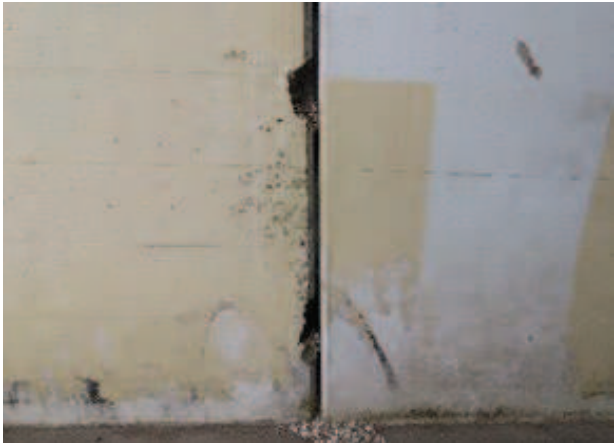
| カルバート本体 | Ⅱ | 剥離・鉄筋露出、うき | 写真1,側壁0101 | | |

| カルバート本体(側壁)【区分:Ⅱ】 | | 継手( )【区分: 】 | |
|---|--|---|--|
| <div data-bbox="282 317 893 762"></div> <div data-bbox="434 780 1113 810">剥離・鉄筋露出、うきブロック2側壁(0101)</div> | | 写真1 | |

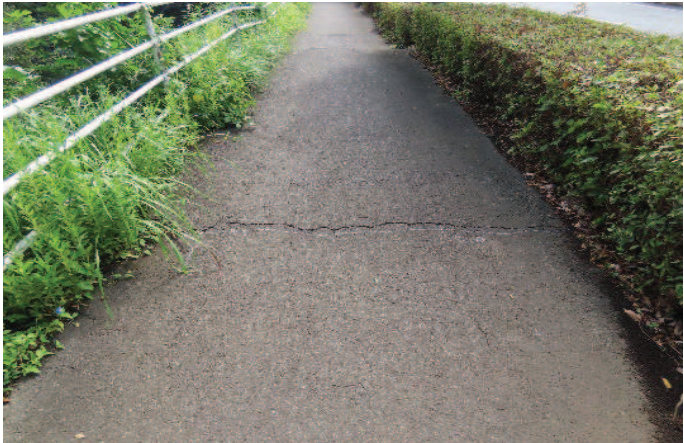
| その他 | Ⅱ | 舗装:舗装の異常、路面の凹凸 | 写真1.2.上部道路0401 | | |

| その他(上部道路)【区分:Ⅱ】 | | その他(上部道路)【区分:Ⅱ】 | |
|---|--|---|--|
| 舗装の異常 | | 路面の凹凸 | |
| ブロック2上部道路(0401) | | ブロック2上部道路(0401) | |
