## 1. 代宿トンネル

| ダイジェクトンネル<br>代宿トンネル | 市道代宿神納線 | 千葉県袖ヶ浦市代宿 | | | |
| 袖ヶ浦市役所都市建設部土木管理課 | 2020.8.20 | 有 | 一般道 | その他 | 無 |

## 2. 中ノ台カルバート

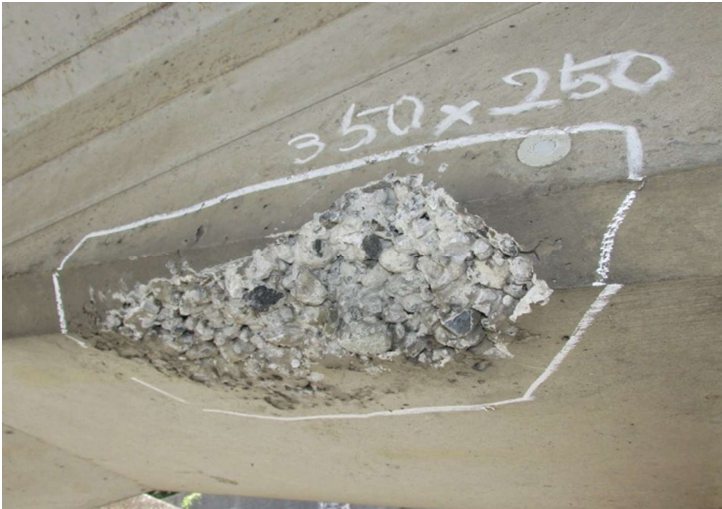
| 定期点検時に記録 | | | | 応急措置後に記録 | | |
|---|---|---|---|---|---|---|
| カルバート本体 | Ⅱ | ひびわれ、剥離・鉄筋露出 | 写真1,2 | | | |

| <p>カルバート本体(頂版)【判定区分:Ⅱ】</p> <p>写真-1</p> <p>剥離・鉄筋露出(豆板)</p> <p>02ブロック頂版(Cr01)</p> | <p>カルバート本体(隔壁)【判定区分:Ⅱ】</p> <p>写真-2</p> <p>ひびわれ</p> <p>02ブロック頂版(Cr01)</p> |

| 定期点検時に記録 | |
|---|---|
| Ⅱ | 頂版やウイングにひびわれや鉄筋露出が見られ、継手部に目地材の脱落が見られる。予防保全の観点から補修を行うことが望ましい。<br>照明装置の変状は第三者被害のおそれがあるため早期に対策が必要。舗装の凹凸は維持工事に対応が望ましい。 |

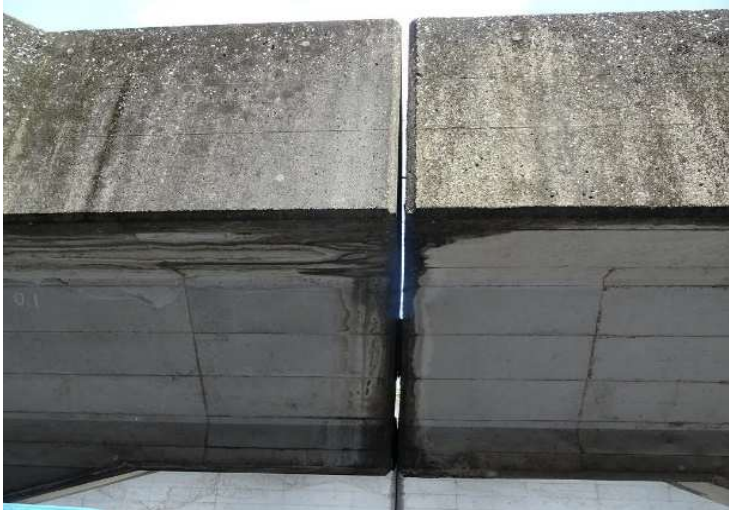
| 定期点検時に記録 | | | | 応急措置後に記録 | | |
|---|---|---|---|---|---|---|
| 継手 | Ⅱ | その他(目地材脱落) | 写真3 | | | |

| <p>継手【判定区分:Ⅱ】</p> <p>写真-3</p> <p>その他(目地材脱落)</p> <p>01ブロック 遊間部(0202)</p> | <p>ウイング【判定区分:Ⅱ】</p> <p>写真-4</p> <p>ひびわれ<br/>漏水・遊離石灰</p> <p>03ブロック ウイング(0101)</p> |

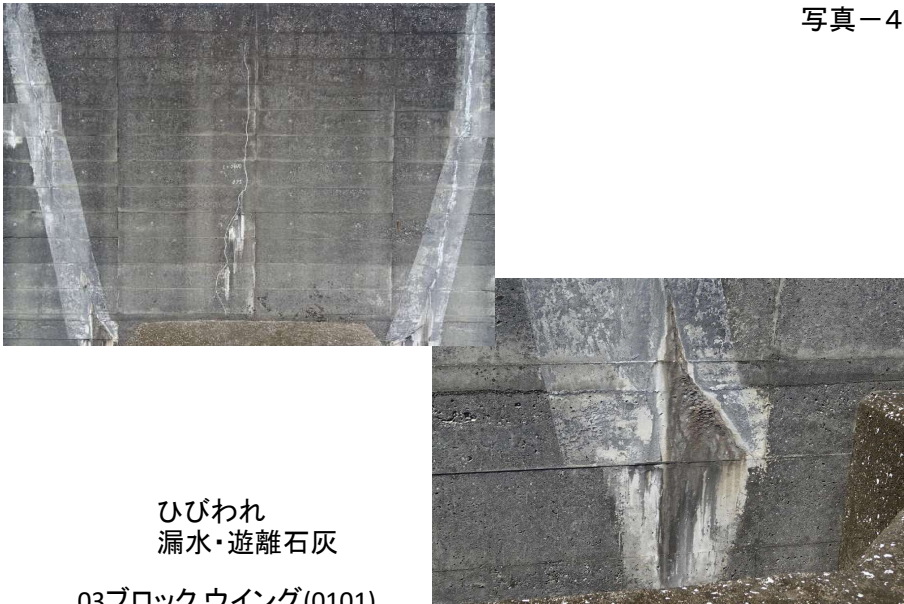
| 定期点検時に記録 | | | | 応急措置後に記録 | | |
|---|---|---|---|---|---|---|
| ウイング | Ⅱ | ひびわれ | 写真4 | | | |

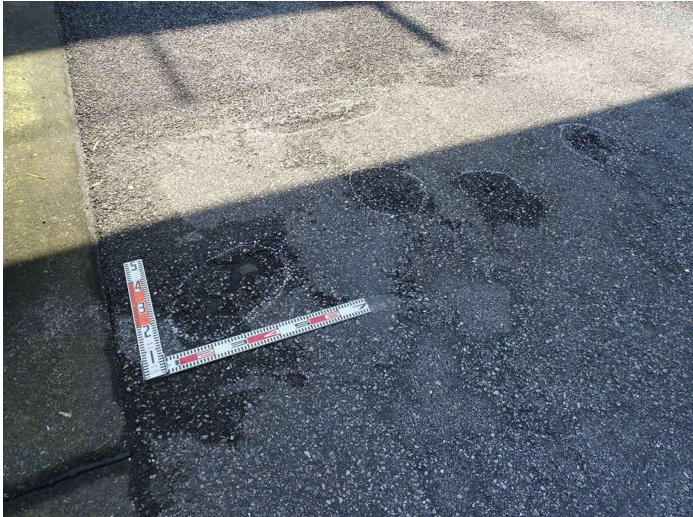
| 定期点検時に記録 | | | | 応急措置後に記録 | | |
|---|---|---|---|---|---|---|
| その他 | Ⅲ | 路面の凹凸、照明施設腐食 | 写真5、6 | | | |

| その他(舗装)【判定区分:Ⅱ】 | その他(照明設備)【判定区分:Ⅲ】 |
| <div data-bbox="291 266 981 785"></div> <div data-bbox="1014 272 1115 304">写真-5</div> <div data-bbox="421 794 1057 831">路面の凹凸02ブロック 舗装(0201)</div> | <div data-bbox="1216 266 1948 775"></div> <div data-bbox="1962 272 2063 304">写真-6</div> <div data-bbox="1388 794 2063 831">腐食、変形・欠損02ブロック 照明施設(0101)</div> |
