橋梁名	路線名	所在地	起点側	緯度	35°25'25"	経度	140°01'09"
野田橋 (フリガナ)ノダバシ	野田4号線	千葉県袖ヶ浦市野田地先					
管理者名	点検実施年月日	路下条件	代替路の有無	自専道or一般道	緊急輸送道路	占用物件(名称)	
袖ヶ浦市	2016.10.07	館山自動車道	有	一般道		無

様式(その2)

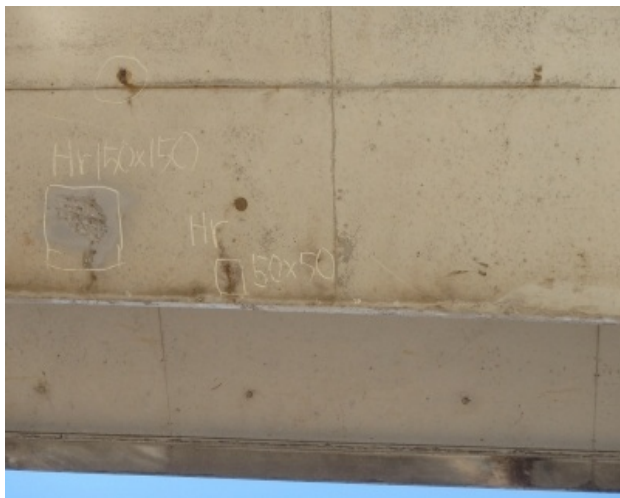
写真1 上部構造(主桁01)【判定区分: 】

点検時に記録		措置後に記録	
(判定区分)	(所見等)	(再判定区分)	(再判定実施年月日)
	主桁に剥離・鉄筋露出、胸壁に漏水・遊離石灰が見られる。直ちに補修するほどの緊急性はなく、少なくとも次回の定期点検までに構造物の安全性が著しく損なわれる事は無いと思われる。
