附 小高神社本殿下（上村古墳群） 発掘調査報告書

- 一・本書は、千葉県袖ヶ浦市滝の口四四九番地に所在する上村古墳群（遺跡コード・SG一〇八）の発掘調査報告書である。
- 二・発掘調査は平成二十四年四月二十三日から同年五月二十五日まで行い、整理作業を平成二十五年四月十五日から四月二十六日まで袖ヶ浦市教育委員会が行った。
- 三・発掘調査は生涯学習課文化振興班 桐村久美子・田中大介・前田雅之が行い、整理作業および本書の執筆・編集は、桐村が行った。
- 四・本書で使用した地形図は、下記のとおりである。
 - 第1図 国土地理院発行 二五,〇〇〇分の一地形図 「木更津」「上総横田」
 - 第2・3図 袖ヶ浦市教育委員会 平成二十一年 上村古墳群地形測量図
- 五・今回の調査に伴う記録図書類や写真類及び出土遺物は、袖ヶ浦市教育委員会にて保管している。
- 六・挿図の縮尺は各図に明記し、方位は座標北とした。

小高神社本殿解体修理工事報告書

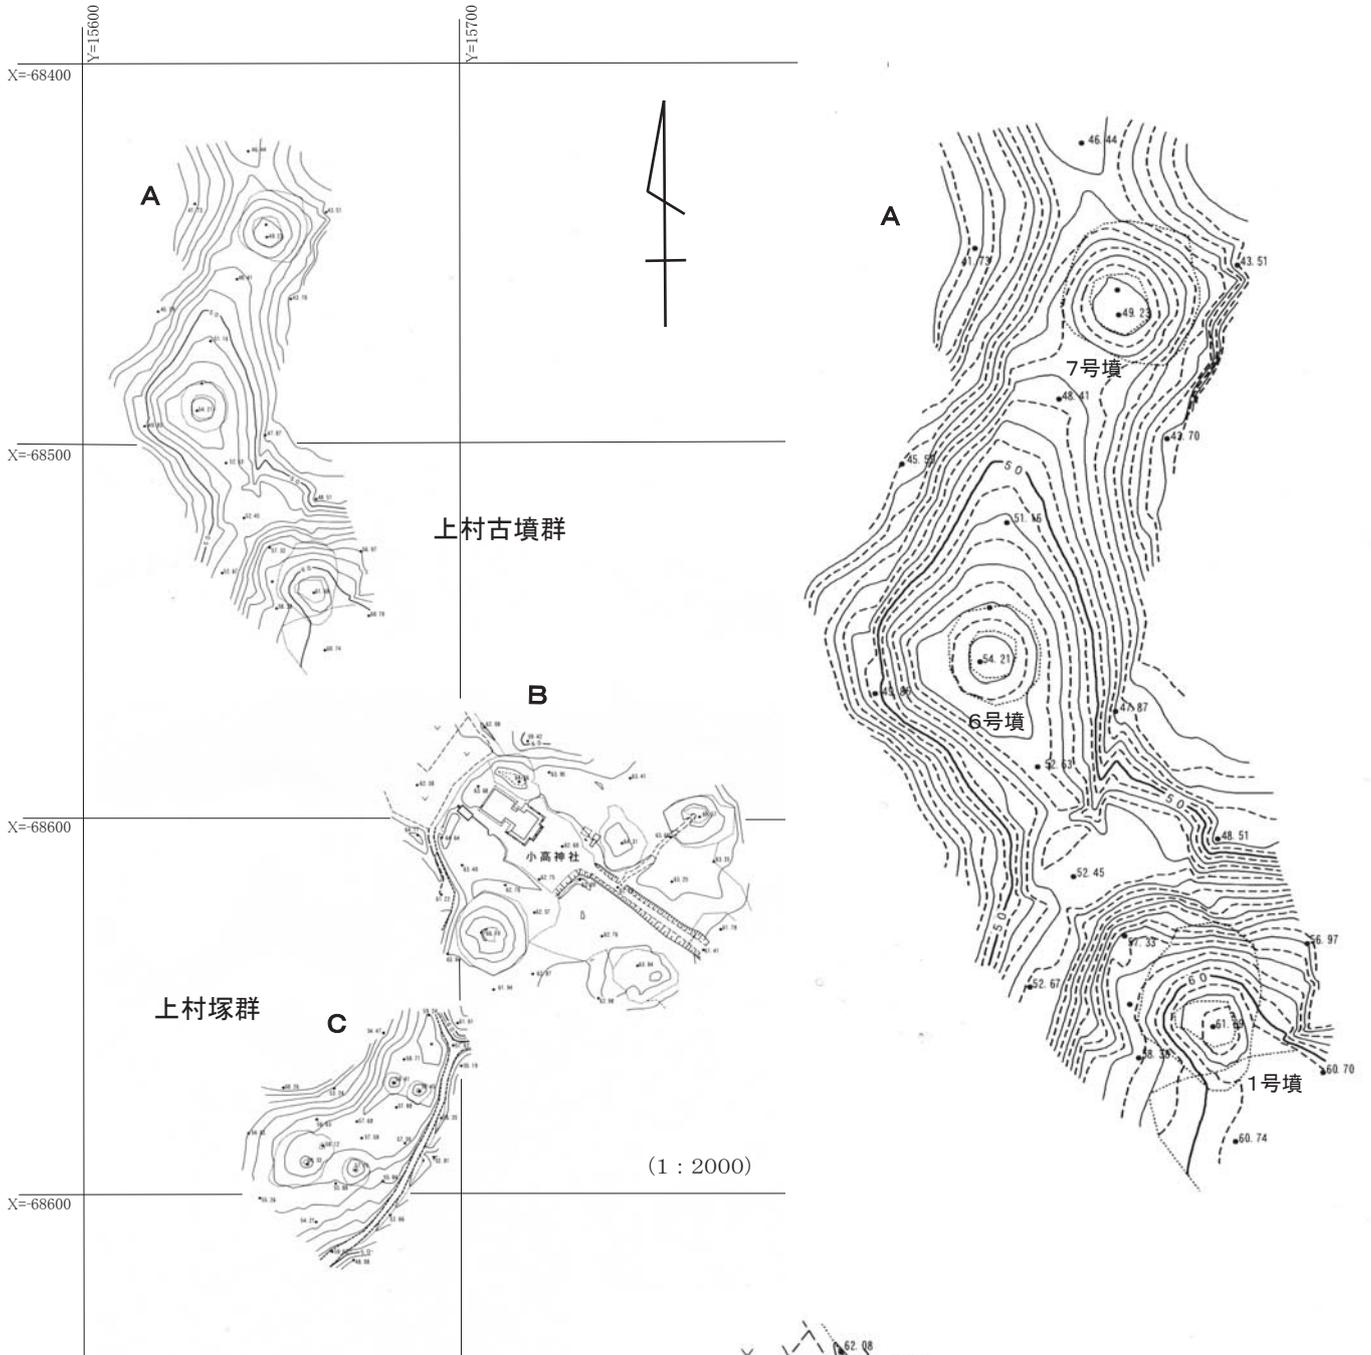
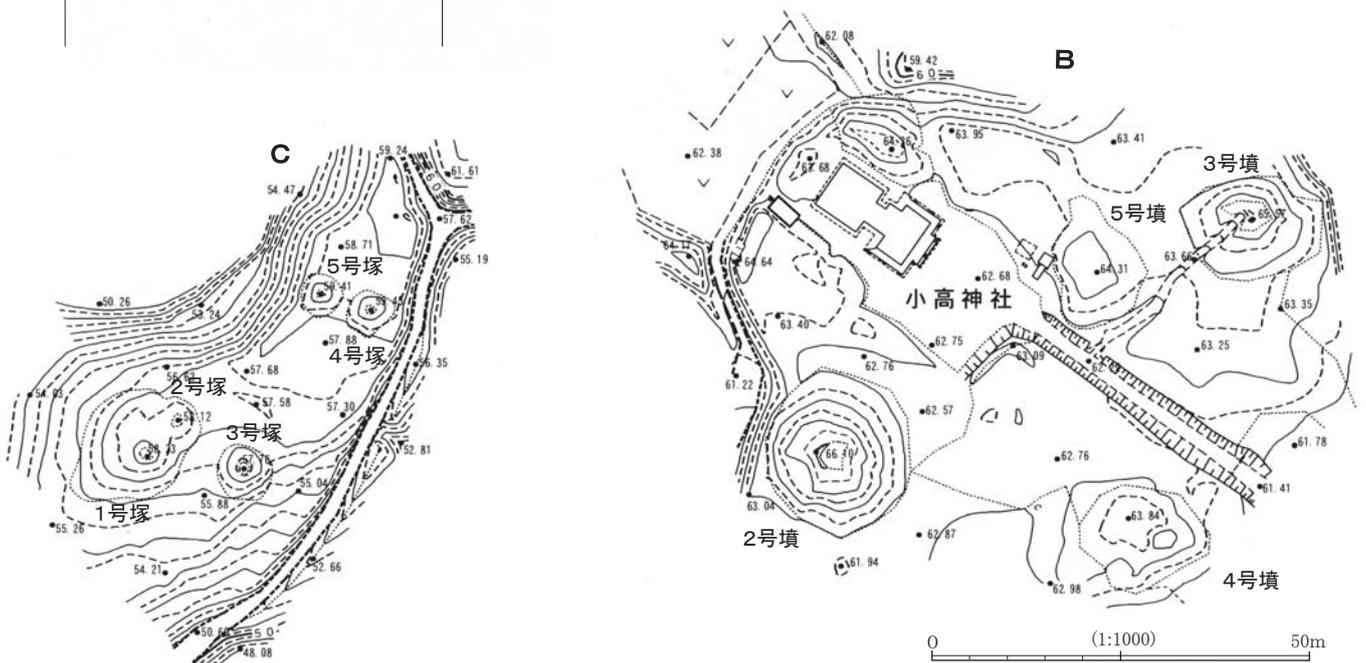
第2図 上村古墳群測量図

小高神社が位置する標高約六十三mの台地上には上村古墳群が展開し、円墳十二基が現存するとされるが、これまで古墳の発掘調査を行っていないため詳細は不明である。平成二十一年度に神社の改築に伴って小高神社境内の発掘調査を実施しているが、古墳の周溝等は確認できなかった。上村古墳群は、平成二十一年度に袖ヶ浦市教育委員会が、測量調査を行っている。

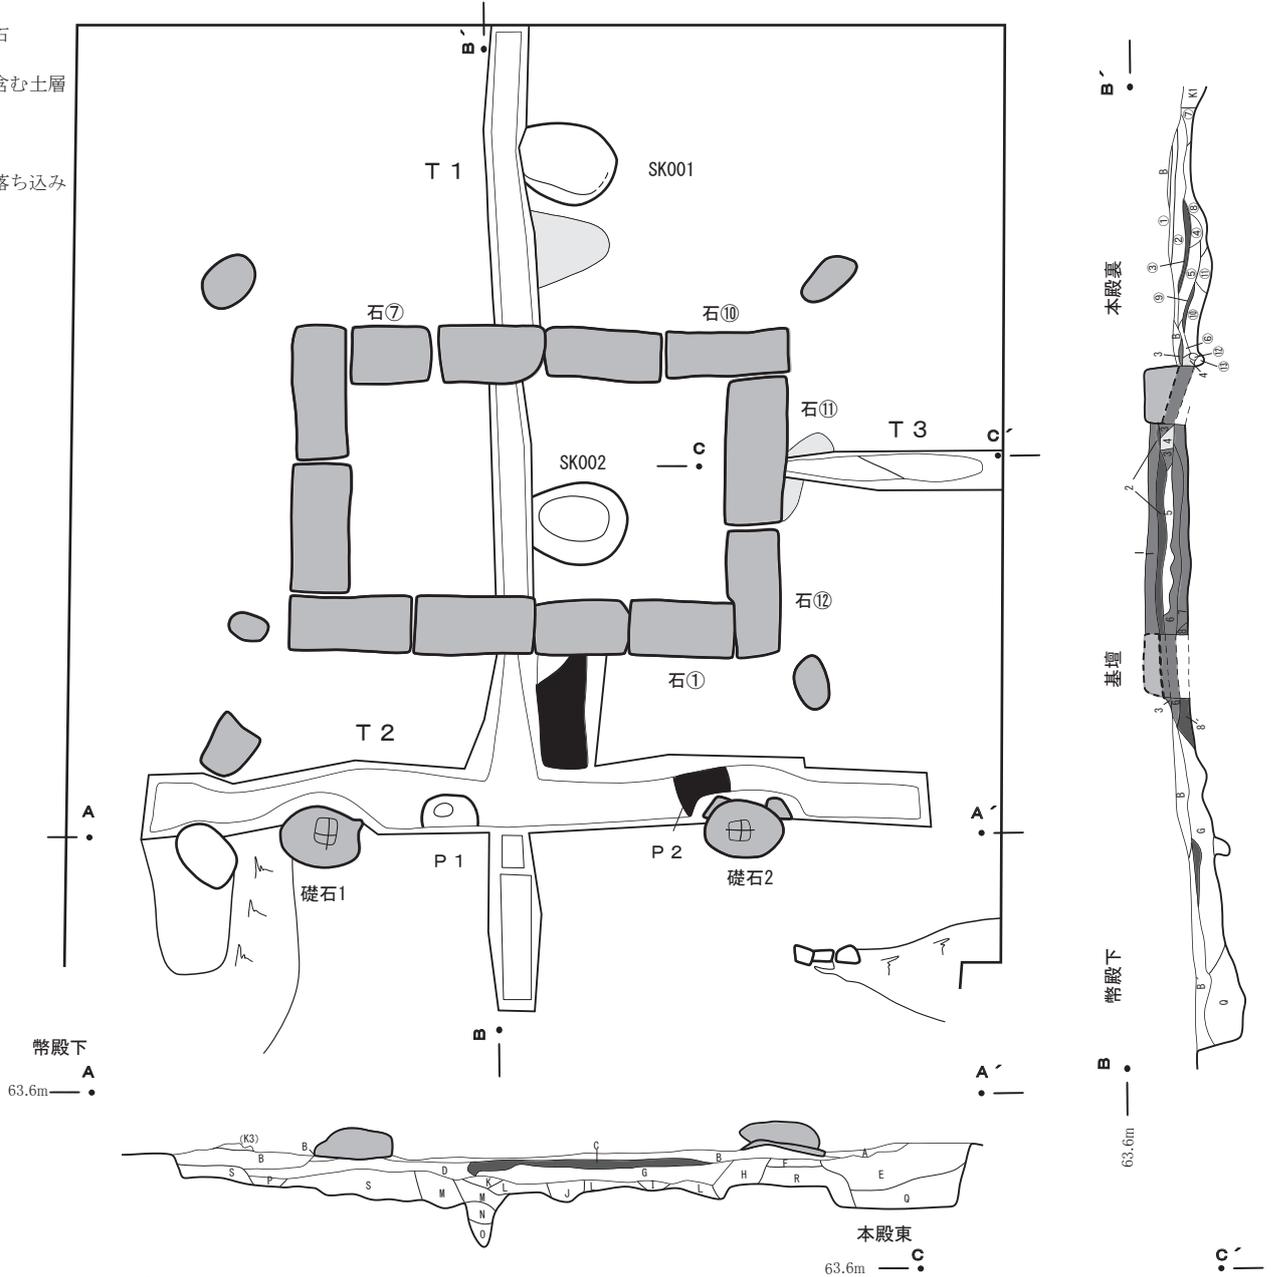
第4図 小高神社本殿下基壇・トレンチ確認状況図

本殿下から石組の基壇が発見されたわけであるが、この基壇については新本殿の基礎となるという計画であったため、大きく破壊することは避け、一部のトレンチ調査を基本とした。トレンチは、計三か所設置した(第4図)。弊殿から本殿にかけて分断するトレンチをT1、本殿前に設置されていた二基の礎石を通るトレンチをT2、本殿東側のトレンチをT3とした。トレンチによる遺構確認面はソフトローム上面とした。全体で六m²/四十二m²の確認調査である。

基壇石組は長軸三・二〇m、短軸二・一八mで十二個の長方形の切石(土台石)が組み合わされている。切石はすべて同じ寸法ではなく、大きいもので長さ一m、幅四十cm(石⑩)、小さいものでは長さ五十cm(石⑦)、幅も狭いものでは三十六cm(石⑩)とばらつきがある。切石の厚さも二十cmから十五cm程度と均一ではない。切石の上面は平らで、すべての石が同一レベルになるように設置してあるが、切石の底は平らではなく、概ね基壇内周側よりも外周側のほうが厚くなっている。中央に向かって盛り上がりがある地形に合わせたというのであれば、納得のいく構造である。

削って形を整えている。石組にかかる土の中には白色粘土と砂利を含んだ土で硬く締めている部分が見られた。切石の設置は、地山の上に玉砂利を多く含む土を載せ、その上に切石を置いて、基壇内に玉砂利を含む土等を敷き詰めて行ったものと思われる。なお、切石は石①から時計回りに石⑩まで番号を付けたが、図中では、煩雑となるため本文に記載のあるもののみ表記した。

表土の砂層中には玉砂利が多く入っていた。この砂層を除去したところ、中央部南寄りにて、土坑状の掘り込みを検出し、精査を行った(SK002)。SK002は楕円形を呈し、長軸〇・六六m、短軸〇・五四m、深さ〇・一四m。砂層除去後の層(第4図土層2)は非常に硬く締められていたが、SK002の部分は掘りぬいたように軟らかく、しまりがなかった。基壇構築後に何かを埋納する目的で掘りぬいたものかと思われたが、SK002内からは開元通寶(第8図1)が一点出土したのみであった。開元通寶は外径三・四五cm、内径〇・六五cm、厚さ〇・一〇cm、重量二・九二cm。

礎石二基が現存する。西側を礎石1、東側を礎石2とする。礎石は丸石で、上面は平らであり、墨で十字が記されているほか、柱の当り痕跡が明瞭に残る。丸石の下は石の破材をかまかせて固定させている。T2内からは、ピットが二基検出できた。P1は直径〇・三四m、深さ〇・四五m、断面は逆円錐状で底面は狭い。P2は礎石2の下部から掘り込まれているが、精査を行っていないため詳細は不明。

1. 褐色砂 基壇表土。玉砂利を多く含む。
2. 暗黄褐色土 白色粘土多く含む。硬く縮まっている。炭化物・焼土多く含む。玉砂利含む。ローム粒子含む。
3. 暗褐色土 玉砂利を多く含む。しまりなし。
4. 暗褐色土 3層の一部。白色粘土ブロックを多く含む。
5. 暗褐色土 白色粘土粒子・ローム粒子多く含む。しまりあり。
6. 褐色土 部分的に玉砂利含む。ややしまりあり。
- 6' 褐色土 白色粘土粒(3mm)、ローム粒子・炭化物粒子・焼土粒子多く含む。硬く縮まっている。
7. 明褐色土 玉砂利少量含む。ローム粒子含む。しまりなし。
8. 暗褐色土 玉砂利多く含む。しまりなし。
- 8' 暗褐色土 白色粘土粒子・炭化物粒子・焼土粒子多く含む。硬く縮まっている。

1. 褐色砂 基壇の表土。玉砂利多く含む。
- B. 褐色砂 表土
- (1) 白色粘土ブロック
- (2) 褐色土 白粘土多く混入。しまりあり。
- (3) 暗褐色土 しまりなし。
- (4) 明褐色土 色調地山に似るが、しまりなし。
- (K1) 覆屋建設による攪乱
- (K2) 根による攪乱

- A. 暗褐色土 しまりなし。
- B. 褐色砂 表土。しまりなし。
- B' 暗褐色土 ローム粒子・玉砂利含む。ややしまりあり。
- C. 暗褐色土 硬化している。ローム粒子・ローム粒多く含む。
- D. 暗褐色土 しまりなし。
- E. 暗褐色土 ローム粒子・ローム粒多く含む。しまりなし。
- F. 暗褐色土 ローム粒子・ローム粒多く含む。しまりあり。
- G. 暗褐色土 ローム粒子含む。しまりあり。
- H. 暗褐色土 ローム粒子・ローム粒含む。
- I. 暗褐色土 しまりなし。
- J. 暗褐色土 しまりなし。
- K. 暗褐色土 しまりなし。

- L. 明褐色土 ややしまりあり
- M. 暗褐色土 ローム粒子含む (nより少量)。
- M' 暗褐色土 ローム粒子多く含む。しまりあり。
- N. 暗褐色土 ローム粒子含む (mより多量)。
- O. 黒褐色土 しまりなし。
- P. 黒褐色土 しまりなし。
- Q. 黒褐色土 しまりなし。根に浸食されている。
- R. 黒褐色土 小ロームブロック(8mm) 多く含む。ローム粒子・ローム粒多く含む。ややしまりあり。
- S. ソフトローム
- (K3) 近年の建物の基礎

- B. 褐色砂 玉砂利含む。
- ①黄色土 しまりあり。
- ②褐色土 ローム粒(1mm) 多く含む。白色粘土粒子・炭化物粒子多く含む。硬く縮まっている。
- ③黒褐色土 硬く縮まっている。
- ④暗褐色土 しまりなし。雨落痕跡か。
- ⑤明褐色土 非常に硬く縮まっている。
- ⑥暗褐色土 白色粘土多く含む。硬く縮まっている。基壇4と似る。
- ⑦黒褐色土 しまりなし。
- ⑧明褐色土 ややしまりあり。
- ⑨黒褐色土
- ⑩明褐色土 ローム粒子・炭化物・白色粘土粒・焼土粒子を微量に含む。硬く縮まっている。
- ⑪褐色土 しまりあり。
- ⑫暗褐色土 ローム粒子含む。硬く縮まっている。
- ⑬黒褐色土 しまりなし。

現状では雨落あるいは覆屋の痕跡とみられる遺構は見受けられなかった。しかし、トレンチの断面を観察すると、現状の硬化面(第4図土層①)の下部に二面、黒色土の硬化面があり(第4図土層③・④)、あるいは前時代に建造物が築造された際の硬化面である可能性も考えられる。また、土層④は雨落のようにも見受けられる。他の土層との関係から推測すると、④層は前時代建物が機能していた際の硬化面の残骸であり、④層は宝永築造の本殿(現本殿)建設後の雨落痕跡、しかし間もなく本殿には覆屋がかけられ、その際に雨落部分を固めたのが③層と考えることもできるのではないだろうか。

本殿裏では、土坑状の掘り込みを1基検出した(SK001)。SK001は楕円形を呈し、長軸○・六四m、短軸○・五四m、深さ○・〇八mと掘り込みは浅く、出土遺物はなし。

本殿東側は基壇下から白色粘土の広がりが見られた。T3を設定しトレンチ調査を行ったが、根による浸食が激しく、雨落・覆屋等の確認はできなかった。

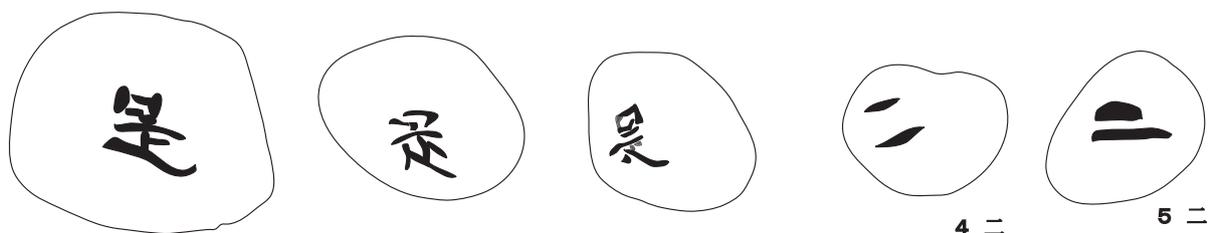
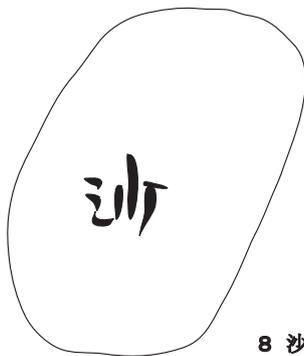
第5图 磔石经实测图(1)

基壇内部の表面は砂と玉砂利が敷かれており、本殿周囲にも玉砂利の散布は見られた。また基壇内部の下層も玉砂利を多く含む層が見え、これらの玉砂利を採集し、精査したところ一部に墨書が記されているのが確認でき、書かれている文字から一字一石の礫石経であると判断した(第5〜7図)。当初、基壇の内外でしか玉砂利を分けていなかったため、礫石経の出土位置について特定するため、基壇上・基壇内下層・基壇周囲・本殿周辺などに分けて玉砂利の採集を改めて行った。この際、後の建造物に影響がないと判断できた基壇表

面の玉砂利についてはすべて採集した。基壇内下層についてはトレンチ断面から採集できなく限られた数の採集である。結果、多くの玉砂利が敷かれていた基壇内表面からは礫石経は全く検出できず、基壇内の③層から採集した玉砂利は高確率で墨書が確認できた。基壇周囲・本殿周辺から採集した玉砂利にも経石は見られなかった。出土位置を特定して採集できた玉砂利は全体のほんのわずかではあるが、以上の結果から、礫石経の埋納は、基壇の構築に伴い行われたもので、基壇の構築途中に埋納されていたことが推測できた。

の経石の中には、小高神社の経石の筆跡と似て見えるものもあるように思える。文字は判読できた範囲では、是が三個、二・法・諸・聞・沙・月・者・不・徳？が二個ずつ見つかっているが、他は各一個である(第1表)。筆跡を見ると、細い筆でかなり小さな石に繊細な文字を書いている者と、太めの文字で大きめの石を選んで書いている者がいるのがわかる。また、その中間的な者もいるようであり、礫石経は、三人以上の人物が書いていると推測できる。

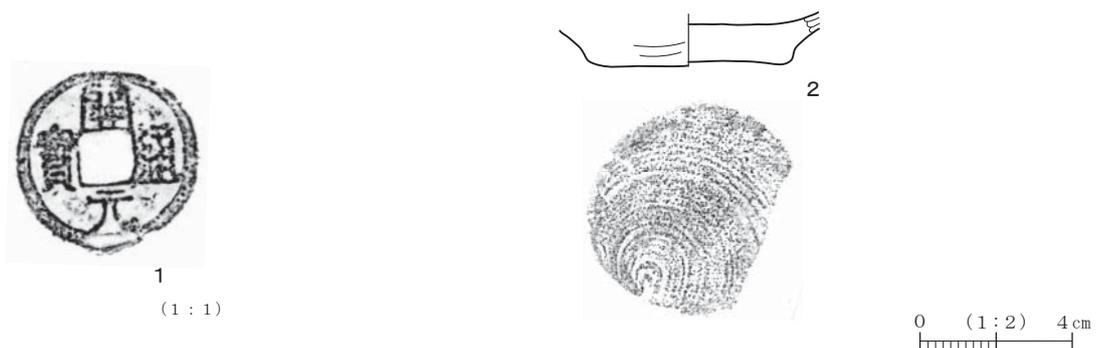
第8圖 出土遺物實測圖

T2からはトレンチ断面にかかる形で坏の底部片が出土した(第8図2)。坏の底部は回転糸切を残し、底径五・四cm、残存器高一・四cm。底部の八〇%程度の残存で、色調は橙色を呈し、胎土に雲母を多量に含む。

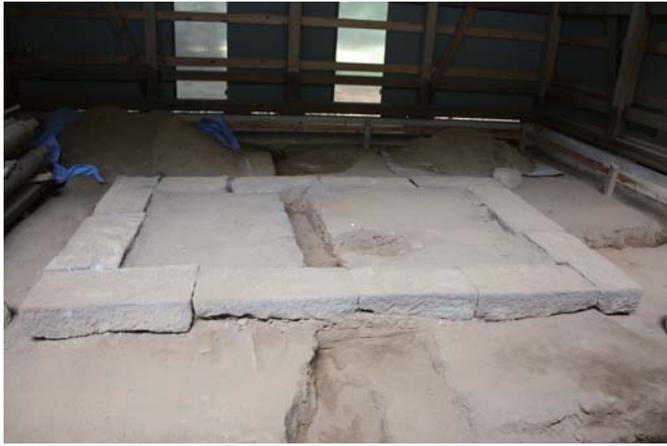
1. 基壇調査状況 (南東→)

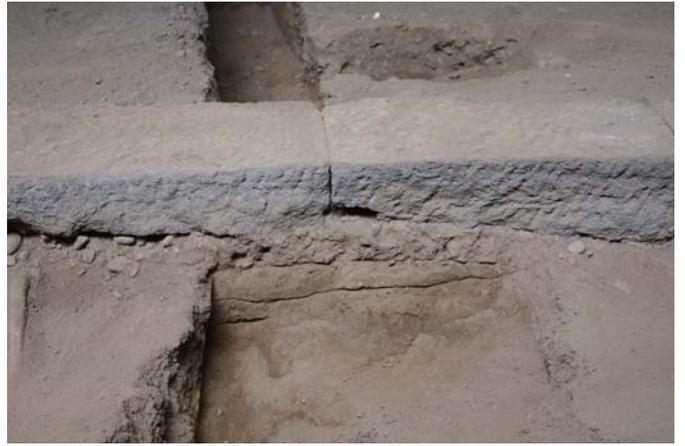
2. 基壇正面土層 (南東→)

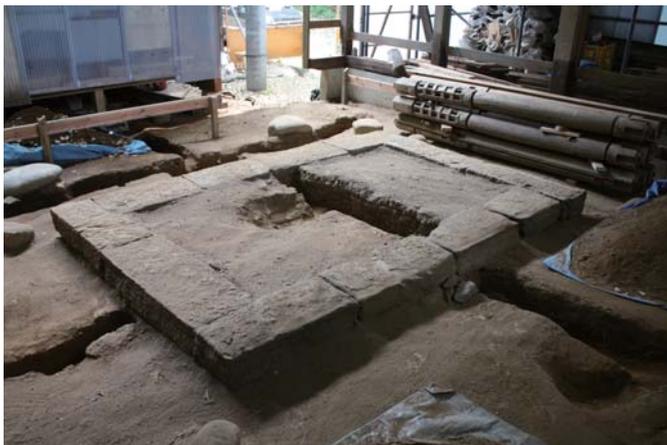
3. 基壇調査状況 (北西→)

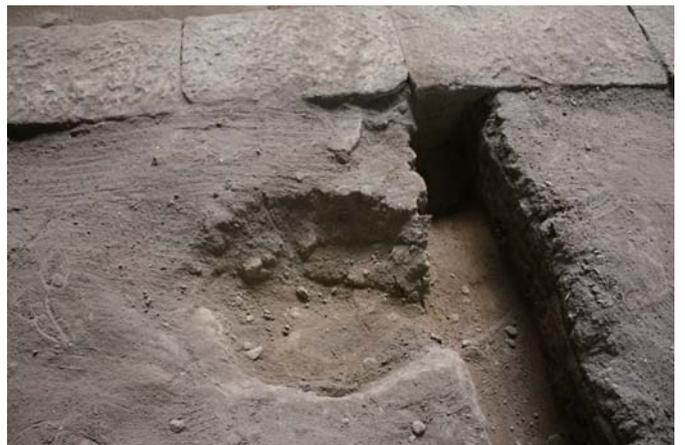
4. SK002 完掘状況 (北西→)

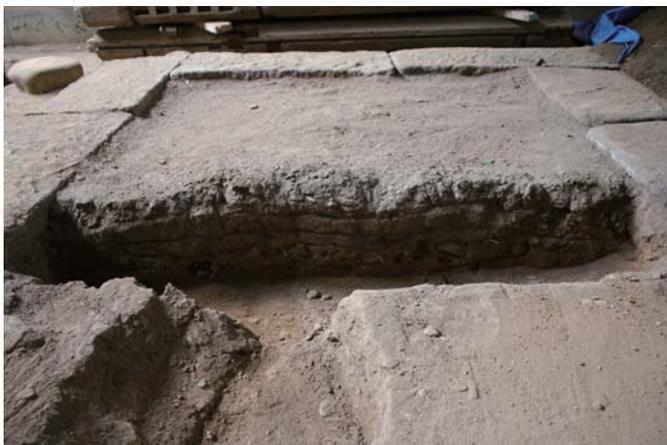
5. T 1 断面 基壇部分 (北東→)

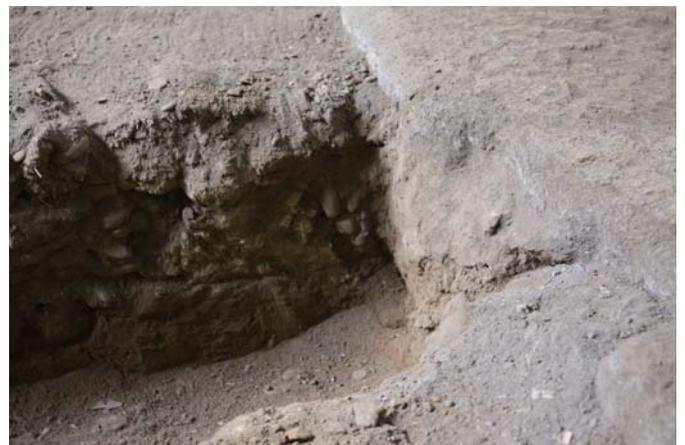
6. T 1 断面 基壇部分 (北東→) 北西端

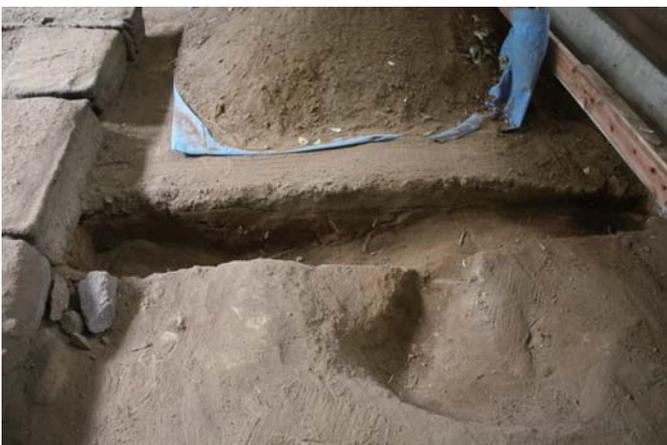
7. T 1 断面 本殿裏部分 (北東→)

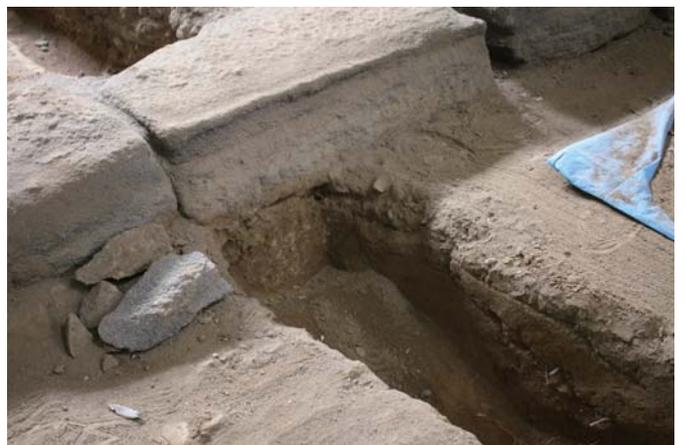
8. T 1 調査状況 基壇切石下 (北→)

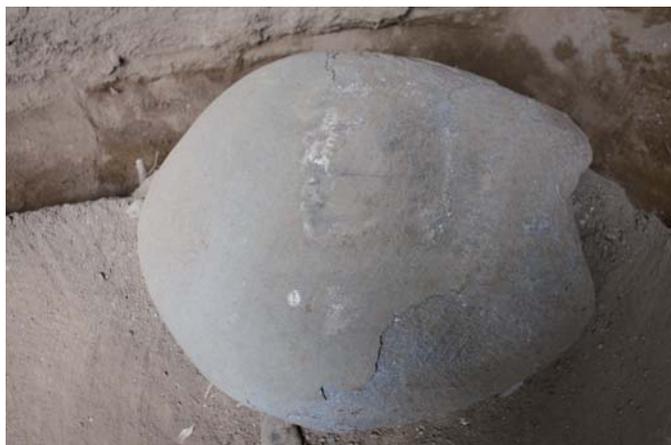
1. 礎石 1 検出状況 (南東→)

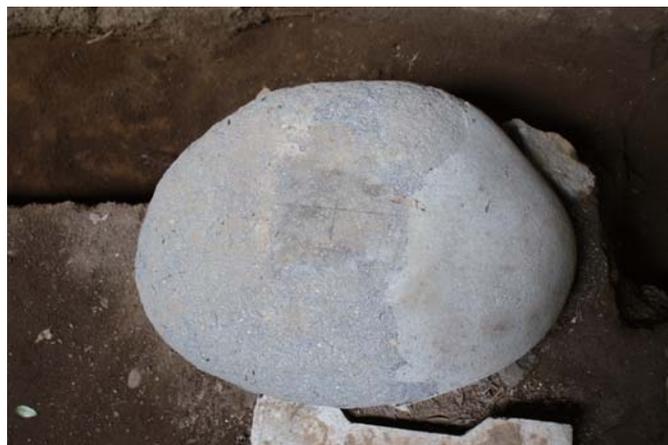
2. 礎石 2 検出状況 (南東→)

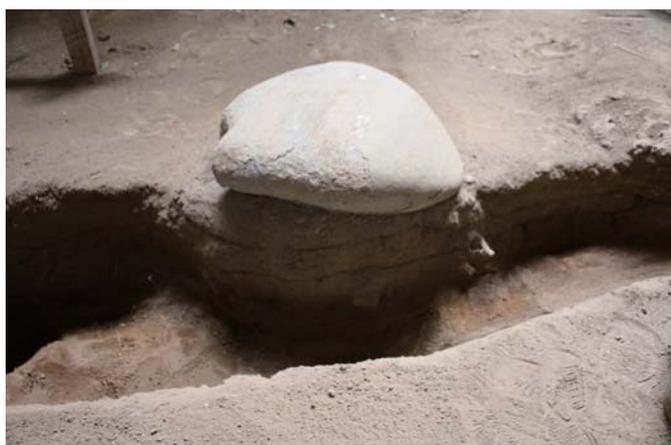
3. 礎石 1 調査状況 (北西→)

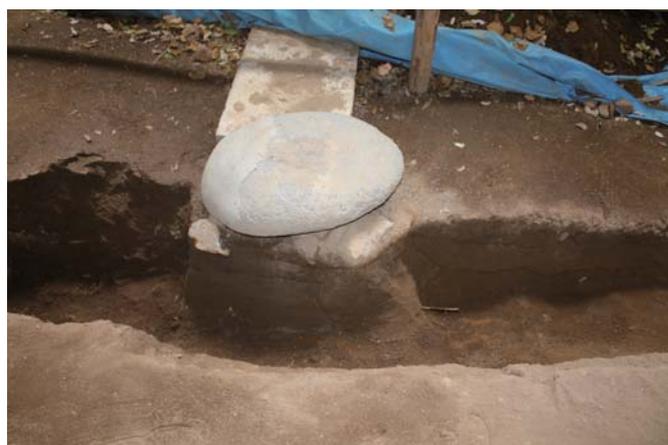
4. 礎石 2 調査状況 (北西→)

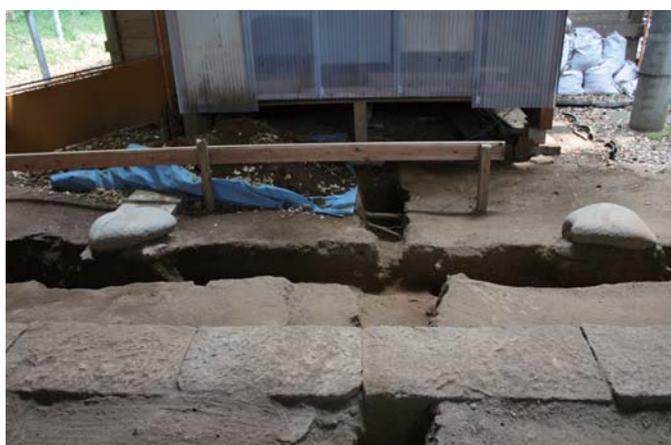
5. T 2 調査状況 (北西→)

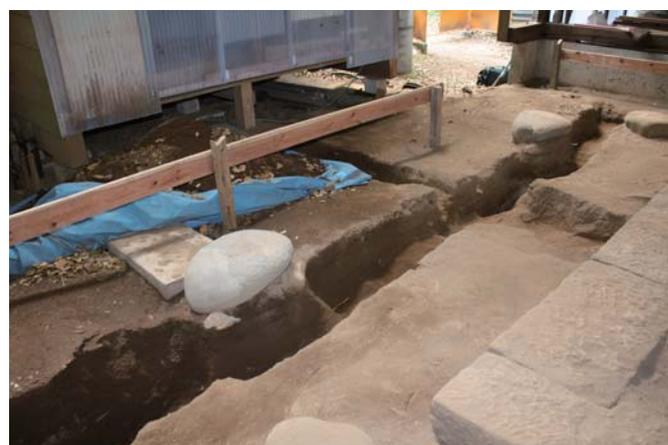
6. T 3 調査状況 (北東→)

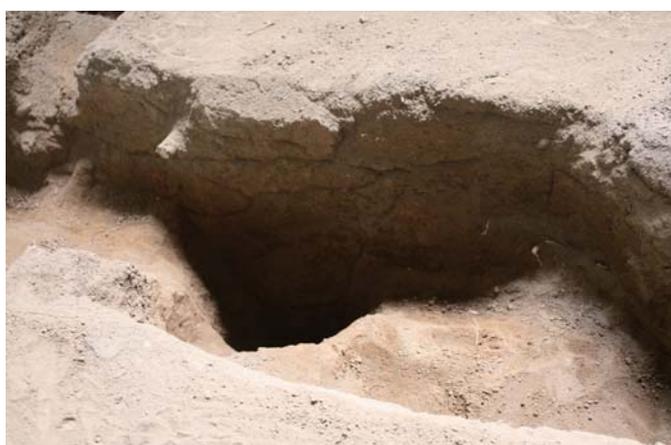
7. P 1 調査状況 (北西→)

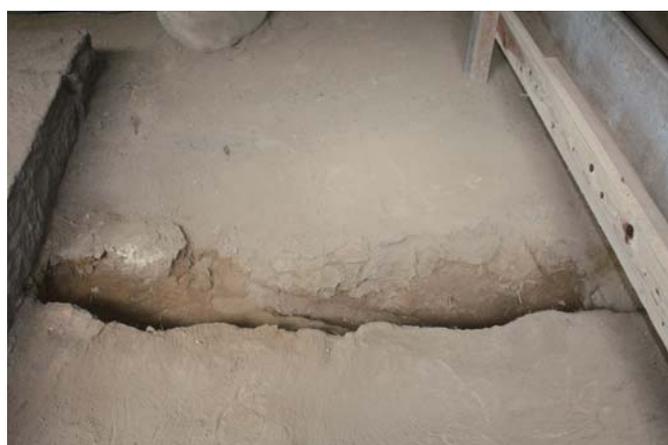
8. T 3 調査状況 (南東→)
