## 1. 南袖大橋

橋梁名・所在地・管理者名等

| 橋梁名 | 路線名 | 所在地 | 起点側 | 緯度 | 35° 26′ 32.85″ | 橋梁ID |
|---|---|---|---|---|---|---|
| 袖ヶ浦市 | 2019.11.13 | 東京湾 | 有 | 一般道 | | なし |

開発虎ノ門コンサルタント(株) 漆畑 雄一郎

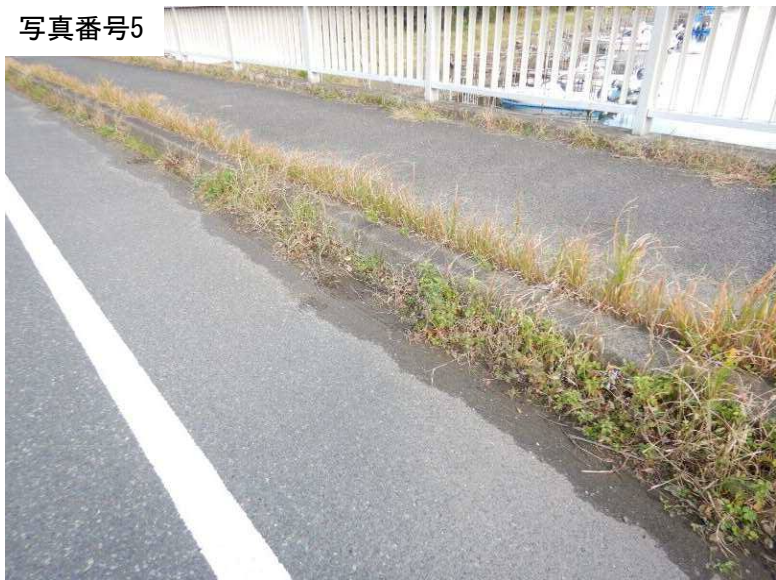
| その他(舗装01、02)【判定区分：Ⅱ】 | | その他(排水ます02)【判定区分：Ⅱ】 | |
| <div>写真番号5</div> <div></div> <div>舗装に土砂堆積、植生が見られる。</div> | | <div>写真番号6</div> <div></div> <div>排水ますに土砂堆積、植生が見られる。</div> | |

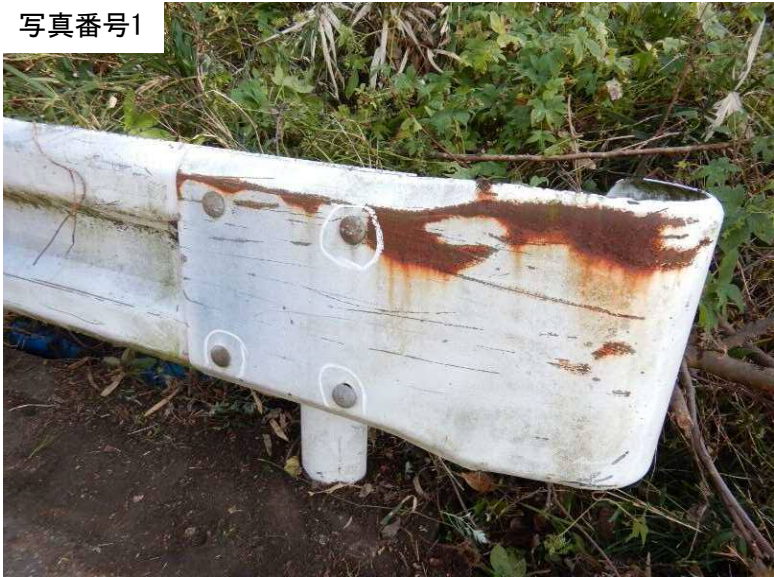
| その他(防護柵02)【判定区分：Ⅱ】 | | その他(防護柵02)【判定区分：Ⅱ】 | |
| 防護柵にボルトのゆるみ(3箇所)が見られる。 | | 防護柵にボルトの脱落(1箇所)が見られる。 | |

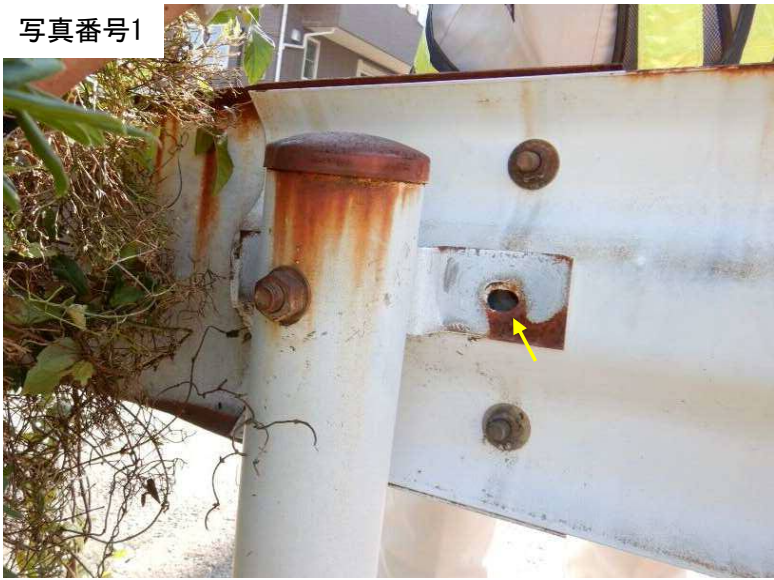
| その他(防護柵01)【判定区分: Ⅱ】 | | 【判定区分: 】 | |
| <div>写真番号1</div> <div></div> <div>防護柵にボルトの脱落(1箇所)が見られる。</div> | | | |

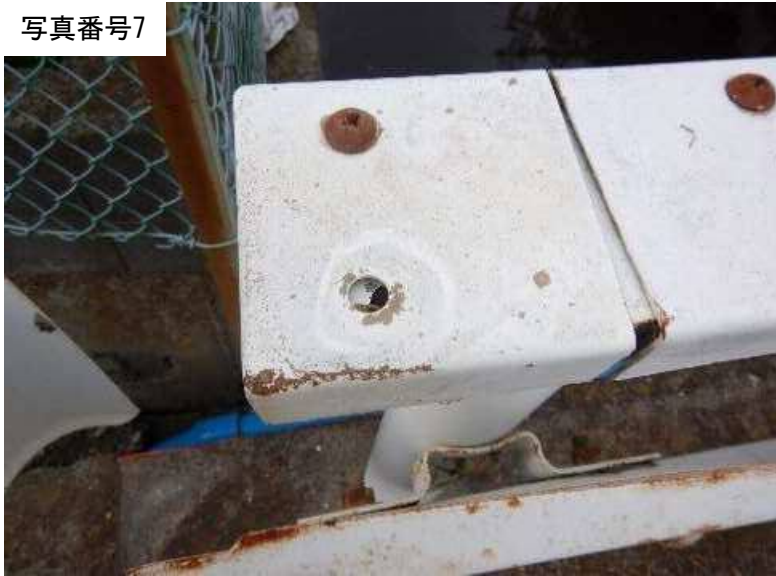
| その他(防護柵02)【判定区分: Ⅱ】 | | 【判定区分: 】 | |
| <div>写真番号7</div> <div>防護柵にボルトの脱落(1箇所)が見られる。</div> | | | |

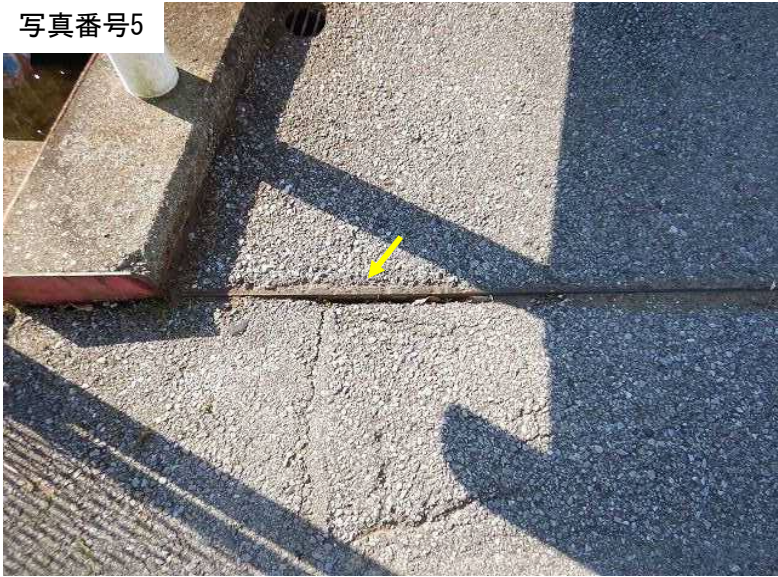
| その他(伸縮装置02)【判定区分：Ⅱ】 | | 【判定区分：】 |
| <div>写真番号5</div> <div></div> <div>伸縮装置に目地材の脱落が見られる。</div> | | |

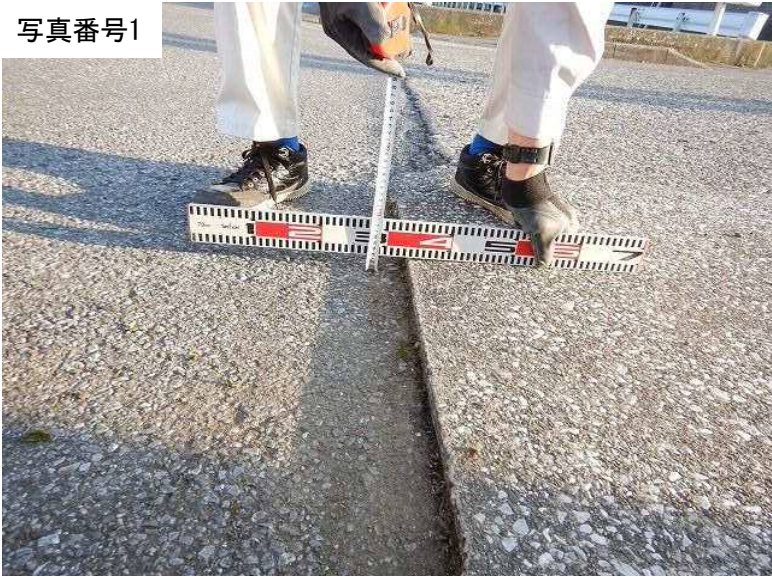
| その他(舗装01)【判定区分: Ⅱ】 | | 【判定区分: 】 | |
| <p>写真番号1</p> <p>舗装に段差が見られる。<br/>起点側:H=28mm</p> | | | |

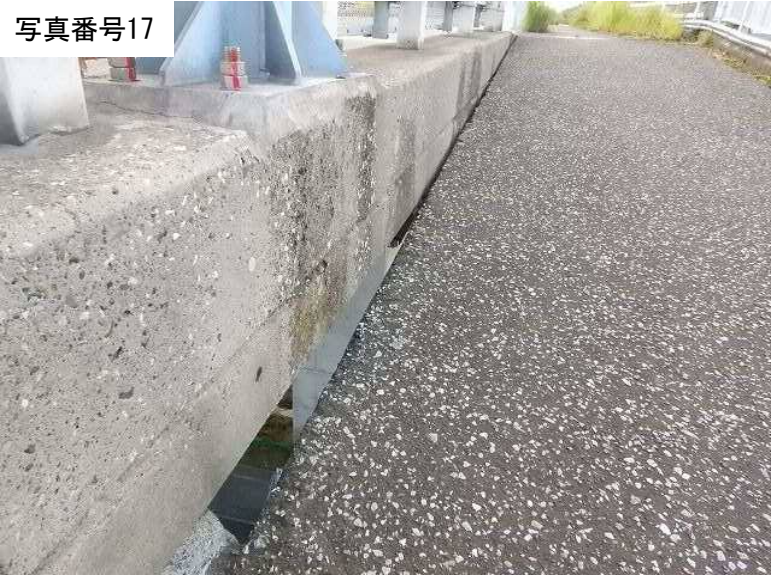
| <p>写真番号17</p> <p>その他(地覆05)【判定区分: Ⅱ】</p> | <p>写真番号18</p> <p>その他(地覆06)【判定区分: Ⅱ】</p> |
| <p>本線部と歩道部の<br/>摺り付けに隙間が<br/>見られる。</p> | <p>写真番号17の桁下<br/>状況</p> |

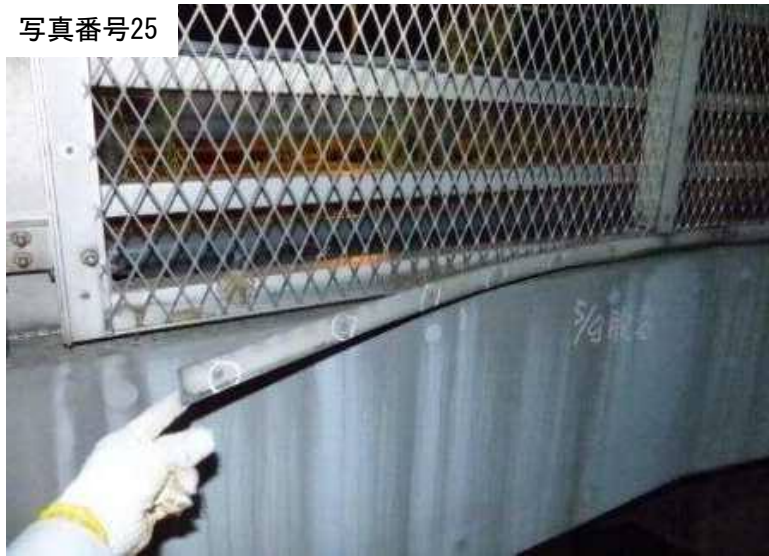
| その他(高欄02)【判定区分: Ⅱ】 | | その他(高欄02)【判定区分: Ⅱ】 | |
| | 落下物防止柵にボルトの脱落(5本)が見られる。 | | J R点検結果より<br>抜粋 |

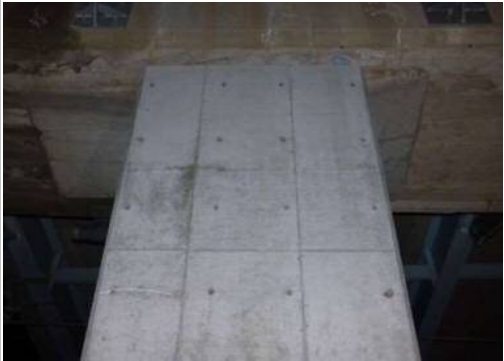
| | 部材名 | | 柱部・壁部 | | 要素番号 | | 0102 | | 部材名 | | 柱部・壁部 | | 要素番号 | | 0102 | | 部材名 | | 柱部・壁部 | | 要素番号 | | 0102 | |
| | 損傷の種類 | | 補修・補強材の損傷 | | 損傷程度 | | c | | 損傷の種類 | | 補修・補強材の損傷 | | 損傷程度 | | c | | 損傷の種類 | | ひびわれ | | 損傷程度 | | d | |
| | | | | | P4橋脚柱コンクリート巻立て部にひびわれが見られる。<br>⑥ひびわれ-d(大小)パターン10<br>[幅0.3mm/間隔0.6m] | | | | | | P4橋脚左柱、起点方面から側面にかけて水平方向のひびわれ<br>⑩補修・補強材の損傷以外に⑥ひびわれd(大小)にも該当 | | | | | | P4橋脚コンクリート巻立て部にひびわれが見られる。<br>写真の損傷ランクはc<br>[幅0.2mm/間隔0.6m]<br>⑧漏水・遊離石灰-d<br>⑩補修・補強材の損傷-c(分類3:コンクリート) | | | | | | | |

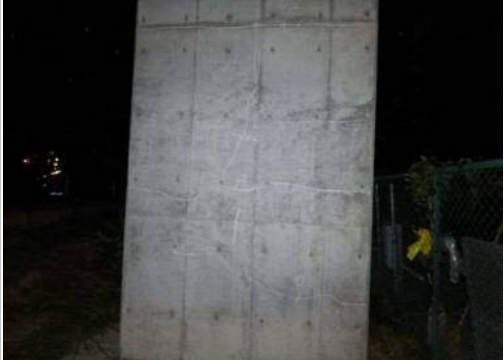
| 損傷の種類 | | ひびわれ | | 損傷程度 | | d | | 損傷の種類 | | 補修・補強材の損傷 | | 損傷程度 | | c | | 損傷の種類 | | ひびわれ | | 損傷程度 | | d | | |
| | | | | P4橋脚コンクリート巻立て部にひびわれが見られる。<br>[幅0.3mm, 間隔0.9m] | | | | | | P4橋脚コンクリート巻立て部にひびわれが見られる。<br>⑥ひびわれ-c(中小)パターン10<br>[幅0.2mm/間隔0.6m] | | | | | | P4橋脚コンクリート巻立て部に遊離石灰を伴うひびわれが見られる。<br>写真の損傷ランクはc<br>[幅0.2mm/間隔0.6m]<br>⑧漏水・遊離石灰-d<br>⑩補修・補強材の損傷-c(分類3:コンクリート) | | | | | | | | |

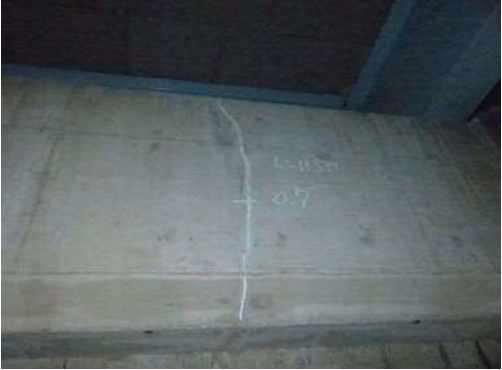
| | 部材名 | 落橋防止システム | 要素番号 | 1502 | 部材名 | 落橋防止システム | 要素番号 | 0101 | 部材名 | 落橋防止システム | 要素番号 | 1502 |
| | 損傷の種類 | ひびわれ | 損傷程度 | d | 損傷の種類 | ひびわれ | 損傷程度 | d | 損傷の種類 | ひびわれ | 損傷程度 | d |
| | | | | P4橋脚コンクリート縁端拡幅部にひびわれが見られる。<br>[幅0.7mm/間隔1.0m]<br><br>前回点検では5径間の損傷として計上されている | | | | P4橋脚終点方縁端拡幅コンクリートに幅0.5mmのひびわれ | | | | 写真番号11の近景写真<br>ひびわれ幅0.7mm |

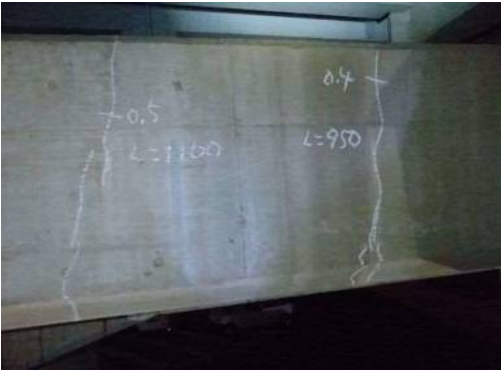
| 損傷の種類 | ひびわれ | 損傷程度 | d | 損傷の種類 | 剥離・鉄筋露出 | 損傷程度 | d | 損傷の種類 | 剥離・鉄筋露出 | 損傷程度 | d | |
| | | | P4橋脚コンクリート縁端拡幅部にひびわれが見られる。<br>[幅0.5mm/間隔1.0m]<br>⑧漏水・遊離石灰-d | | | | P4橋脚コンクリート縁端拡幅部に鉄筋露出が見られる。<br>[100×200mm]fall | | | | 写真番号14の叩き落し前 | |

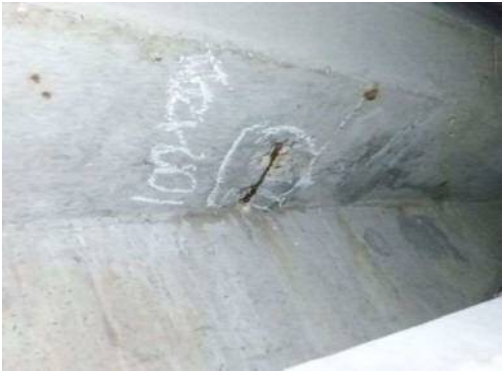
| | | | | 写真番号14の防錆処理後 | | | | P4橋脚コンクリート縁端拡幅部に鉄筋露出が見られる [100×200mm] fall | | | | 写真番号17の叩き落し前 |

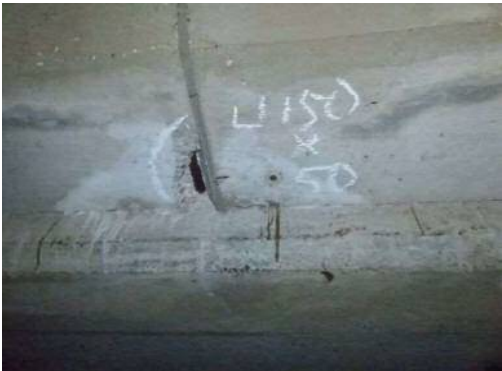
| | | | 写真番号17の防錆処理後 | | | | P4橋脚コンクリート縁端拡幅部に鉄筋露出が見られる [50×150mm] fall | | | | 写真番号20の叩き落し前 | |

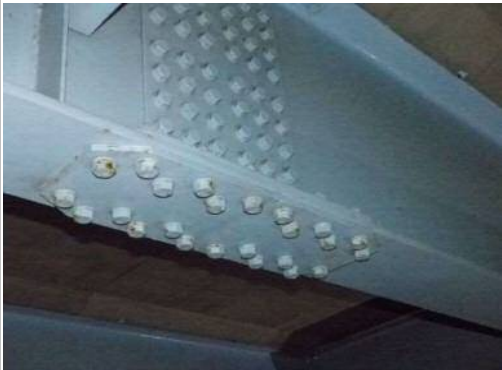
| | 損傷の種類 | | 防食機能の劣化 | | 損傷程度 | | e | | 損傷の種類 | | 防食機能の劣化 | | 損傷程度 | | e | | 損傷の種類 | | 防食機能の劣化 | | 損傷程度 | | e | |
| | | | | 主桁に点錆の劣化が見られる。 | | | | | | | | 主桁や落橋防止システムのフラットに点錆が見られる。落橋防止システムSF0601<br>⑤防食機能の劣化-e(分類1) | | | | | | | | 主桁に点錆が見られる。 | | | | |

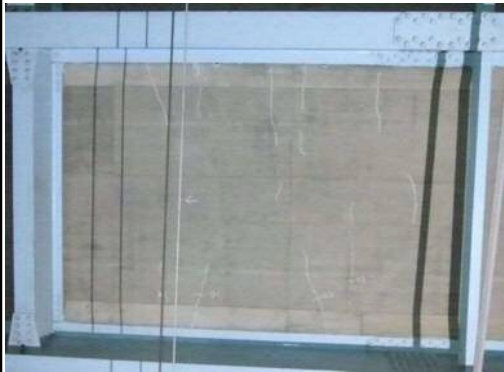
| | 損傷の種類 | | 床版ひびわれ | | 損傷程度 | | d | | 損傷の種類 | | 剥離・鉄筋露出 | | 損傷程度 | | c | | 損傷の種類 | | 剥離・鉄筋露出 | | 損傷程度 | | c | |
| | | | | | 床版に1方向の遊離石灰を伴うひびわれが見られる。<br>[幅0.1mm/0.4m, 最大幅0.2mm]<br>⑧漏水・遊離石灰-d | | | | | | | | 床版に剥離が見られる。<br>[50×1000mm] fall | | | | | | | | 写真番号39の叩き落とし前 | | | |

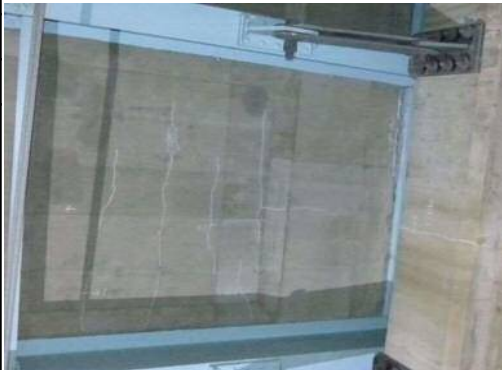
| | 損傷の種類 | | 剥離・鉄筋露出 | | 損傷程度 | | c | | 損傷の種類 | | 床版ひびわれ | | 損傷程度 | | d | | 損傷の種類 | | 床版ひびわれ | | 損傷程度 | | c | |
| | | | | | 写真番号39の防錆処理後 | | | | | | | | 床版に1方向の遊離石灰を伴うひびわれや漏水跡が見られる。<br>[幅0.1mm/間隔0.4m, 最大幅0.1mm]<br>⑧漏水・遊離石灰-d<br>⑨漏水・滞水-e(漏水跡) | | | | | | | | 床版に1方向のひびわれが見られる。<br>[幅0.1mm/間隔0.7m, 最大幅0.1mm] | | | |

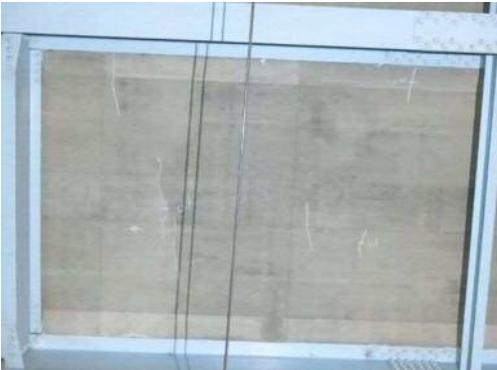
| 損傷の種類 | 床版ひびわれ | 損傷程度 | c | 損傷の種類 | 漏水・遊離石灰 | 損傷程度 | d | 損傷の種類 | 漏水・遊離石灰 | 損傷程度 | d |
| | | 床版に1方向のひびわれが見られる。<br>[幅0.1mm/間隔1.0m以上, 最大幅0.1mm] | 床版にひびわれから遊離石灰の析出が見られる。<br>⑪床版ひびわれ- dパターン1 | | | 床版に遊離石灰の析出、繊維シートのふくれが見られる。<br>⑩補修・補強材の損傷-c(分類2: 繊維)<br>[ふくれ: 150×600mm, 遊離石灰] | | | | | |

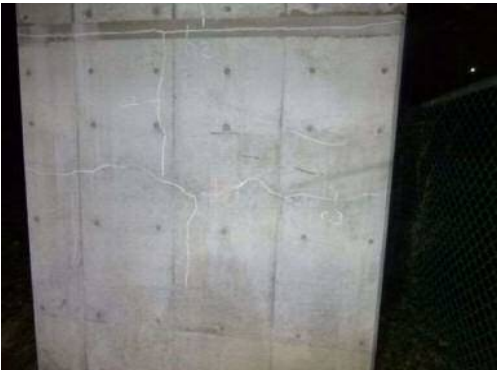
| 損傷の種類 | 補修・補強材の損傷 | 損傷程度 | c | 損傷の種類 | 補修・補強材の損傷 | 損傷程度 | c | 損傷の種類 | 補修・補強材の損傷 | 損傷程度 | c |
| | | P5橋脚コンクリート巻立て部にひびわれが見られる。<br>⑥ひびわれ-d(大小)パターン10<br>[幅0.3mm/間隔0.6m] | P5橋脚左柱、側面及び終点方面に水平方向のひびわれ<br>⑩補修・補強材の損傷以外に⑥ひびわれd(大小)にも該当 | | | P5橋脚コンクリート巻立て部にひびわれが見られる。<br>⑥ひびわれ-d(大小)パターン10<br>[幅0.3mm/間隔0.7m] | | | | | |

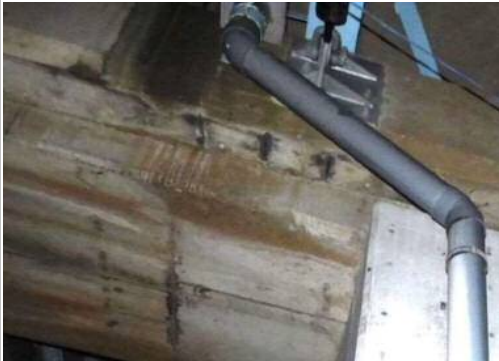
| | 損傷の種類 | | 剥離・鉄筋露出 | | 損傷程度 | | d | | 損傷の種類 | | その他 | | 損傷程度 | | e | | 損傷の種類 | | その他 | | 損傷程度 | | e | |
| | | | | P5橋脚コンクリート縁端拡幅部に鉄筋露出が見られる。<br>[50×150mm, 他2箇所]<br>notfall | | | | | P5橋脚コンクリート縁端拡幅部に目地材の突出が見られる。 | | | | | 写真番号56の近景写真 | | | | | | | | | | |

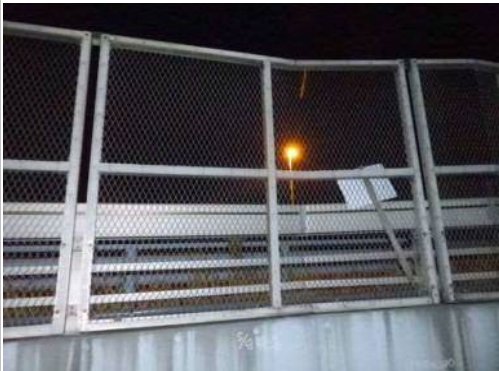
| | 損傷の種類 | | ゆるみ・脱落 | | 損傷程度 | | e | | 損傷の種類 | | ゆるみ・脱落 | | 損傷程度 | | e | | 損傷の種類 | | ゆるみ・脱落 | | 損傷程度 | | e | |
| | | | | 落下物防止柵のリベット部に破損が見られる。<br>[フラットバーのリベット5/8本破損] | | | | | 写真番号58の近景写真 | | | | | 写真番号58の養生後<br>ナイロン製結束バンド(インシュロック)で固定 | | | | | | | | | | |

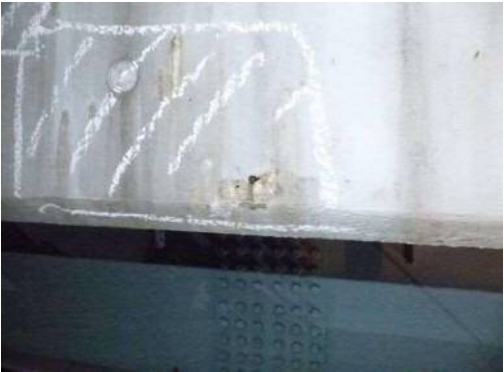
| 損傷の種類 | 漏水・遊離石灰 | 損傷程度 | d | 損傷の種類 | 補修・補強材の損傷 | 損傷程度 | c | 損傷の種類 | 漏水・遊離石灰 | 損傷程度 | d | |
| | | | 写真番号62の近景写真 | | | | 地覆に繊維シートの剥離によるふくれが見られる。<br>[ふくれ:350×200mm] | | | | 地覆に遊離石灰の析出が見られる。<br>⑩補修・補強材の損傷-c(分類2:繊維)(遊離石灰の析出) | |

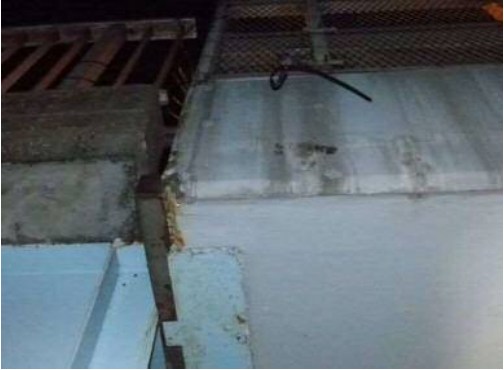
| | 損傷の種類 | 漏水・遊離石灰 | | 損傷程度 | d | | 損傷の種類 | 腐食 | | 損傷程度 | b | | 損傷の種類 | 漏水・滞水 | | 損傷程度 | e | |
| | | | | 写真番号65の別角度写真 | | | | | | | | | | | | | | |

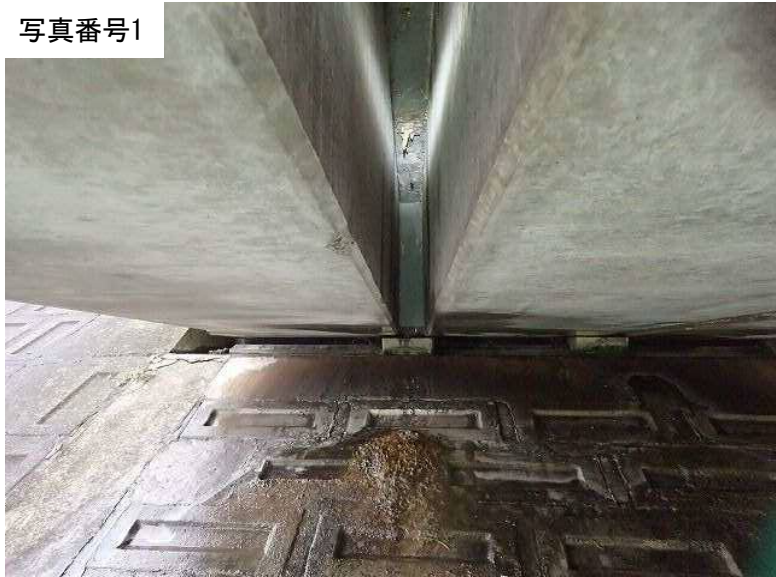
| 上部構造(床版01)【判定区分：Ⅱ】 | | 上部構造(床版01)【判定区分：Ⅱ】 | |

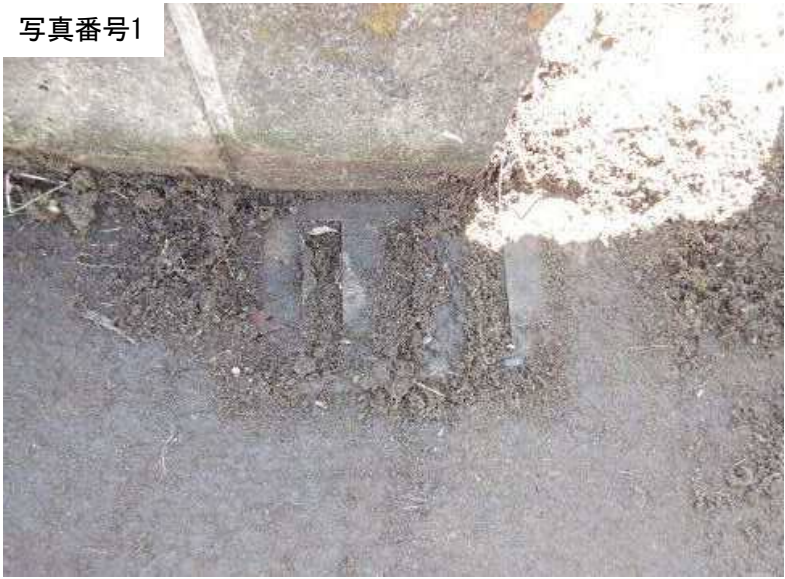
| 写真番号1 | | | |

| その他(排水ます02)【判定区分: Ⅱ】 | | 【判定区分: 】 | |
| | 排水ます(排水管全体)に土砂詰まりが見られる。 | | |

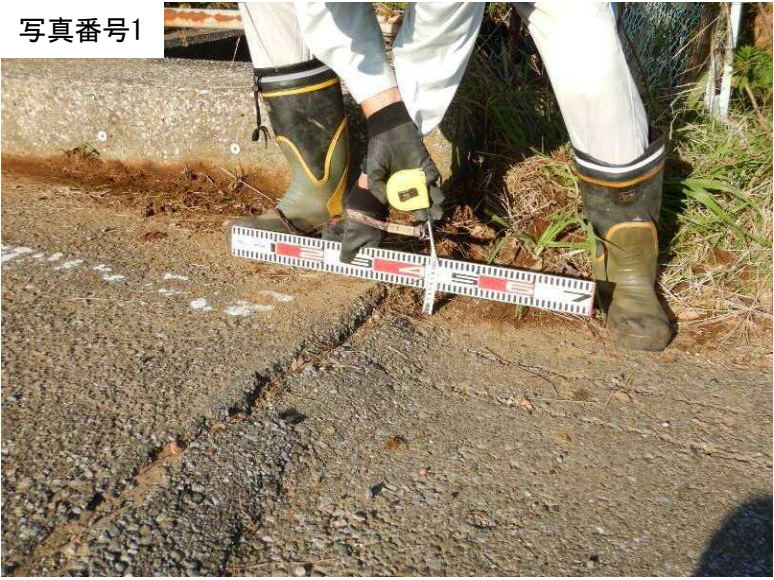
| その他(舗装01)【判定区分: Ⅱ】 | | 【判定区分: 】 | |
| <div>写真番号1</div> <div></div> <div>舗装に段差が見られる。<br/>起点側:H=50mm</div> | | | |
