## 1. 新田大橋

## 2. 高須橋

### 3. 今井橋

## 4. 新田橋

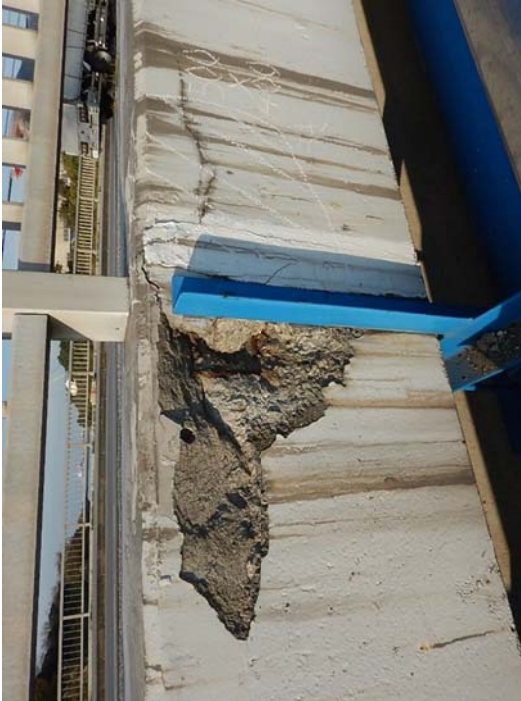
| その他(防護柵)【判定区分：Ⅱ】 | | その他(地覆)【判定区分：Ⅲ】 | |
|---|---|---|---|
| 写真1 | <div>防護柵 Gf01 (1径間) ゆるみ・脱落</div> <div>その他(伸縮装置)【判定区分：Ⅱ】</div> | 写真2 | <div>地覆 Fg01 (3径間) 剥離・鉄筋露出・補修・補強材の損傷</div> <div>その他(舗装)【判定区分：Ⅱ】</div> |

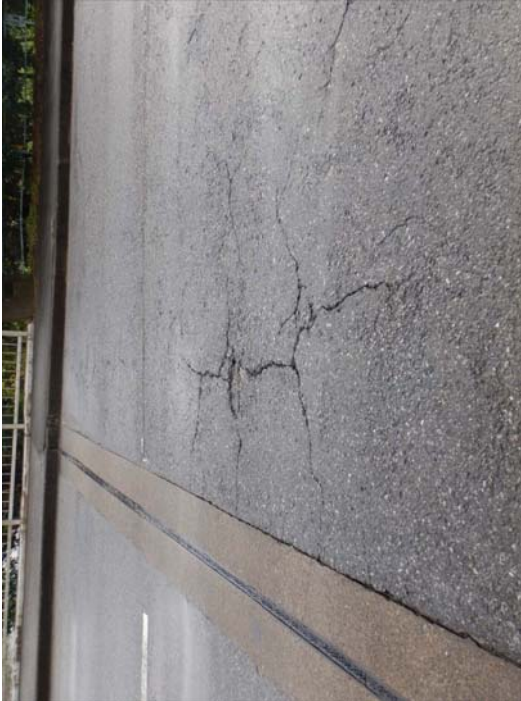
| その他(防護柵)【判定区分：Ⅱ】 | | その他(地覆)【判定区分：Ⅲ】 | |
|---|---|---|---|
| 写真3 | <div>伸縮装置 Ej01 (1径間) 変形・欠損</div> <div>舗装 Pm03 (3径間) 舗装の異常</div> | 写真4 | |

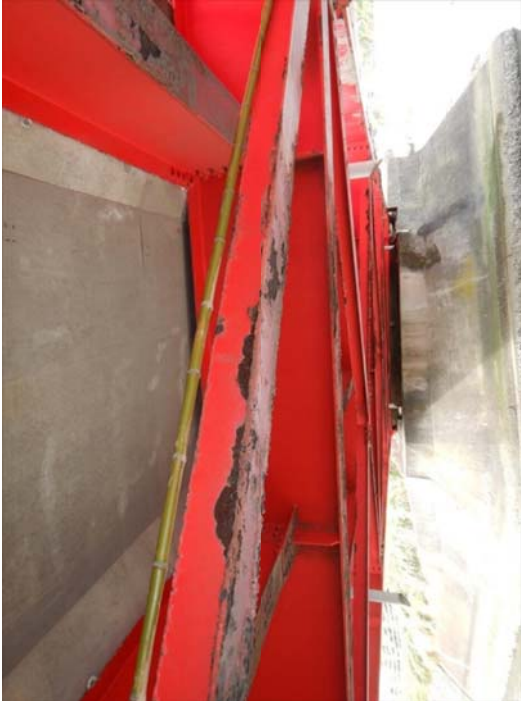
| 上部構造(補剛桁)【判定区分：Ⅱ】 | | 上部構造(縦桁)【判定区分：Ⅱ】 | |
|---|---|---|---|
| 写真3 | | 写真4 | |

| その他 | Ⅲ | 腐食 | 写真4 下横構01 | | | |

| Ⅲ | 支承部、下横構に板厚減少または孔食を伴う腐食が見られる。道路橋の機能に支障が生じる可能性があり、早期に措置を講ずべき状態である。 |

| 上部構造(補剛桁)【判定区分：Ⅱ】 | | 上部構造(縦桁)【判定区分：Ⅱ】 | |
|---|---|---|---|
| 横桁 Cr01 腐食、防食機能の劣化 | | 下横構 LI01 腐食、防食機能の劣化 | |

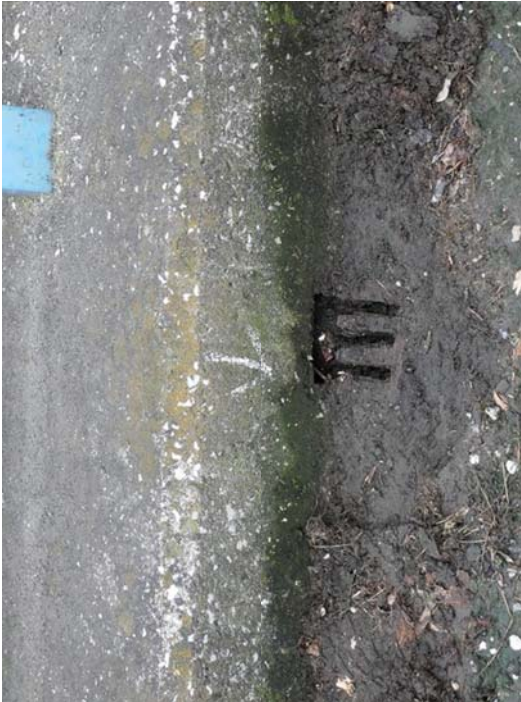
| 支承部(支承本体)【判定区分：Ⅱ】 | | その他(伸縮装置)【判定区分：Ⅱ】 | |
|---|---|---|---|
| 排水ます Dr01 腐食、防食機能の劣化、変形・欠損、土砂詰まり | | 排水管 Dp01 腐食、防食機能の劣化、変形・欠損 | |

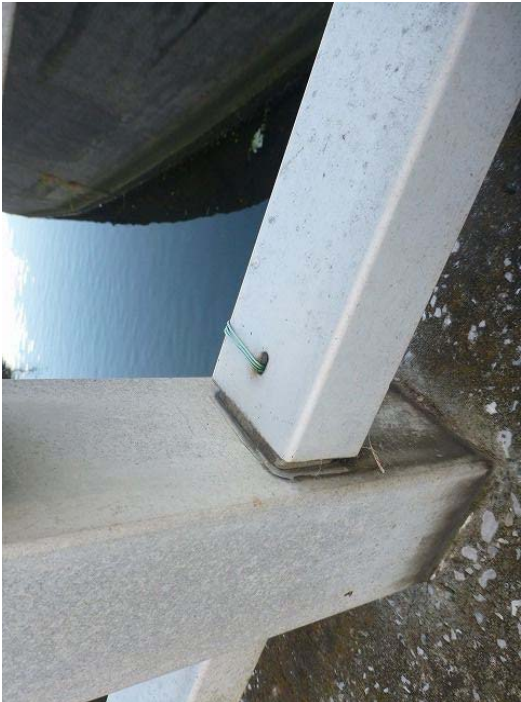
| 上部構造(横桁)【判定区分：Ⅱ】 | | 上部構造(床版)【判定区分：Ⅱ】 | |
|---|---|---|---|
| 防護柵 Gf03 ゆるみ・脱落 | | 伸縮装置 Ej02 漏水・滞水・変形・欠損・土砂詰まり | |

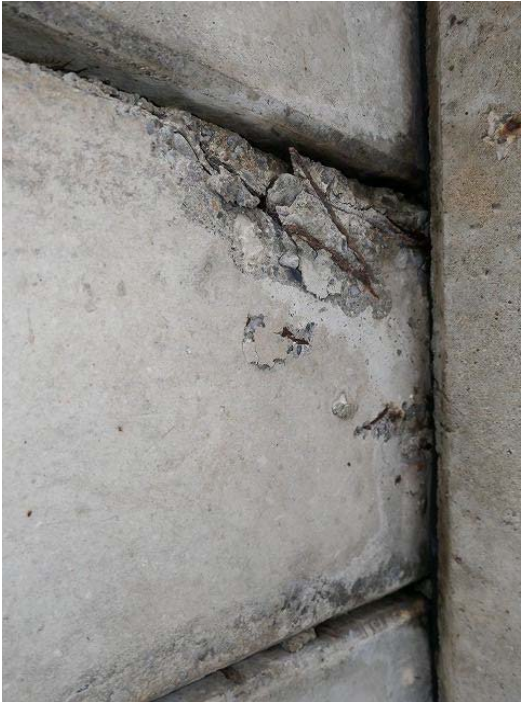
| Ⅱ | 主桁に鉄筋露出、伸縮装置にゴムの変形、排水管に欠損を伴う腐食が見られる。予防保全の観点から措置を講ずることが望ましい状態である。 |

| 上部構造(主桁)【判定区分：Ⅱ】 | | その他(伸縮装置)【判定区分：Ⅱ】 | |
|---|---|---|---|
| 主桁 Mg03 剥離・鉄筋露出 | | 伸縮装置 Ej01 変色・劣化、変形・欠損、土砂詰まり | |

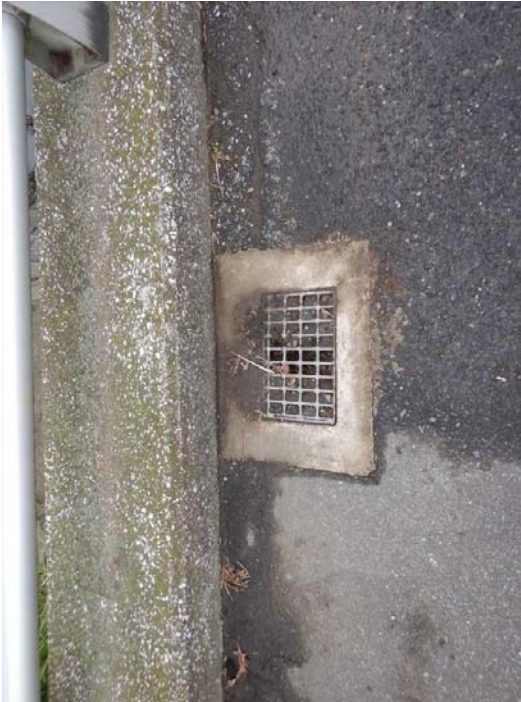
| 上部構造(主桁)【判定区分：Ⅱ】 | | その他(伸縮装置)【判定区分：Ⅱ】 | |
|---|---|---|---|
| 排水ます Dr01 土砂詰まり | | 排水管 Dp02 腐食、防食機能の劣化、変形・欠損 | |

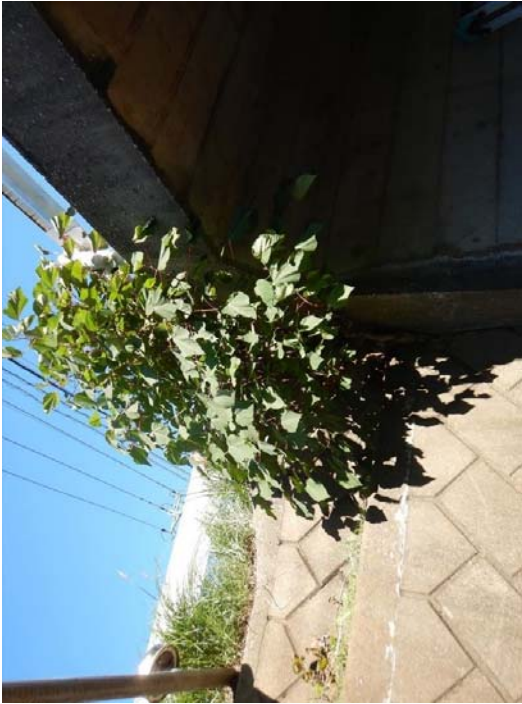
| 写真1 | <div>その他(護岸)【判定区分：Ⅱ】</div> | 【判定区分：】 |
| | <div>護岸 その他(植生)</div> <div>【判定区分：】</div> | 【判定区分：】 |

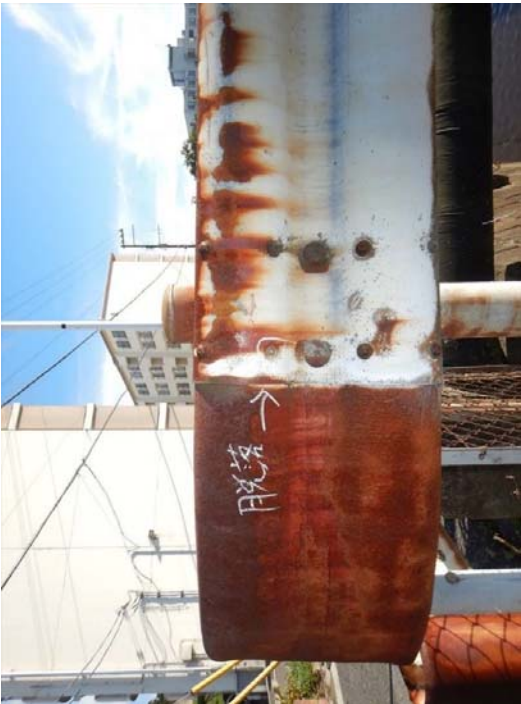
| Ⅰ | 防護柵に取付ボルトの脱落、舗装(取付道路部)にポットホール、ひびわれが見られるが、道路橋の機能に支障が生じていない状態である。 |

| 写真1 | | その他(防護柵)【判定区分：Ⅱ】 |

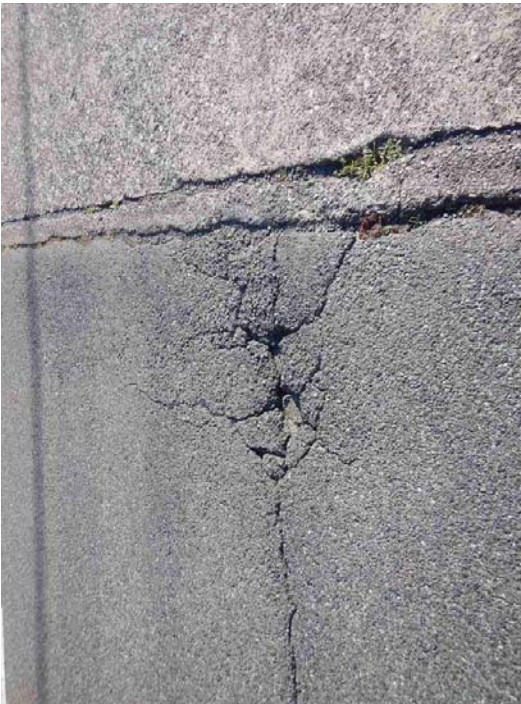
| 写真2 | | その他(舗装)【判定区分：Ⅱ】 |
| | | 舗装 Pm02 舗装の異常 |

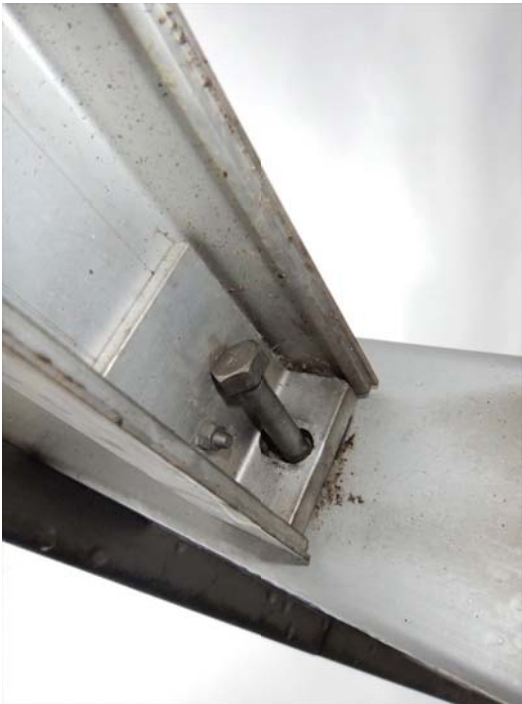
| 【判定区分：Ⅱ】 | | 【判定区分：Ⅱ】 | |
|---|---|---|---|
| その他(防護柵) | | その他(舗装) | |
| 写真1 | <div> <div> <div>防護柵</div> <div>Gf02</div> <div>ゆるみ・脱落</div> </div> <div> <div>【判定区分：</div> <div>Ⅱ</div> <div>】</div> </div> </div> <div> </div> | 写真2 | <div> <div> <div>舗装</div> <div>Pm01</div> <div>路面の凹凸</div> </div> <div> <div>【判定区分：</div> <div>Ⅱ</div> <div>】</div> </div> </div> <div> </div> |

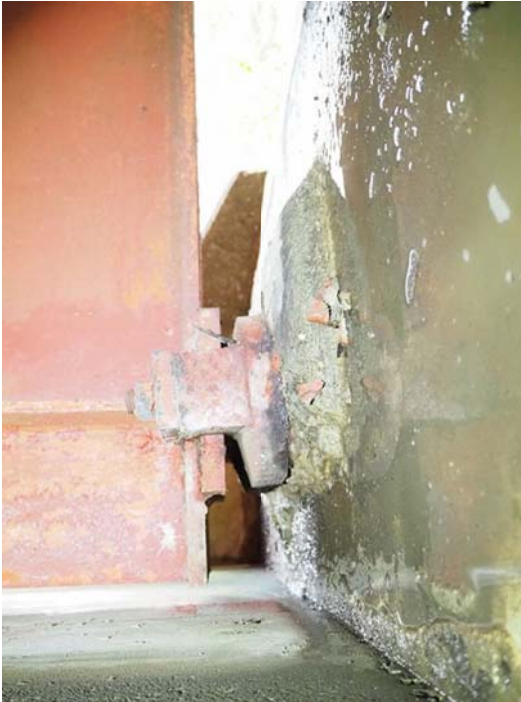
| 支承部 | | Ⅱ | 欠損 | 写真3 沓座モルタル203 | | | |
| Ⅱ | | 主桁、横桁、床版に落書き、胸壁に剥離、沓座モルタルに欠損、伸縮装置に地覆シール材及び後打ち材の欠損が見られる。予防保全の観点から措置を講ずることが望ましい状態である。 | | | | | |

| 上部構造(主桁)【判定区分：Ⅱ】 | | 下部構造(胸壁)【判定区分：Ⅱ】 | |
|---|---|---|---|
| 写真3 | <div> 沓座モルタル Bm203(2径間) 変形・欠損 </div> | 写真4 | <div> 伸縮装置 Ej02(1径間) 漏水・滞水・変形・欠損 </div> |

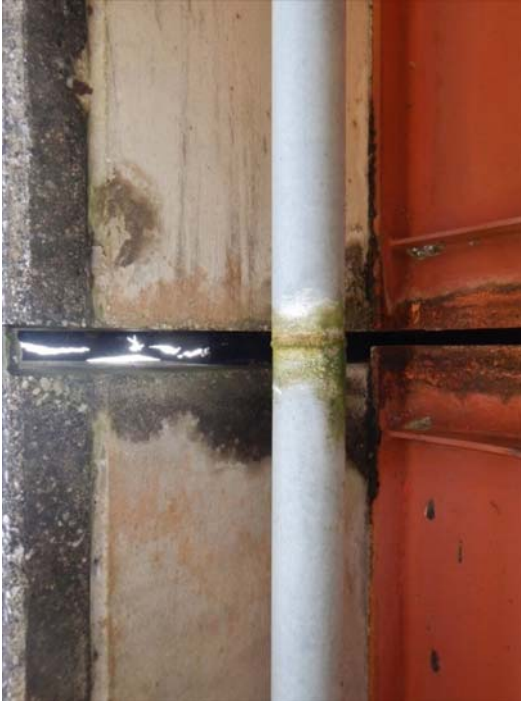
| その他 | | Ⅱ | 欠損 | 写真4 伸縮装置02 | | | |

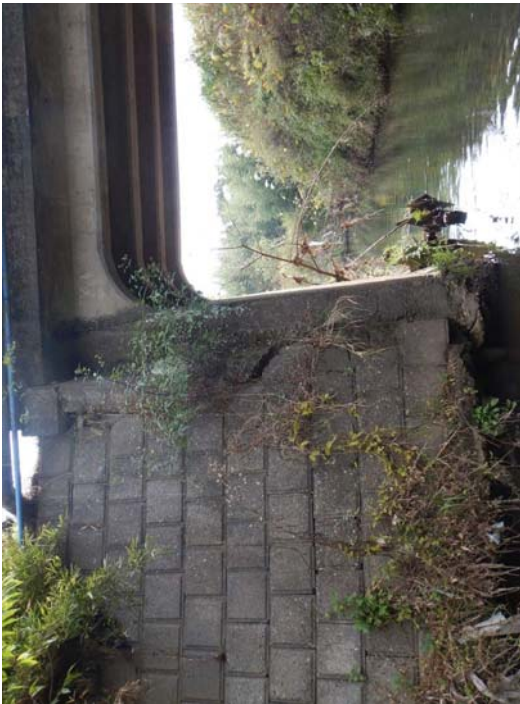
| 下部構造(堅壁)【判定区分：Ⅱ】 | | その他(取付擁壁)【判定区分：Ⅱ】 | |
|---|---|---|---|
| 写真3 | <div> </div> <div>その他(取付擁壁)【判定区分：Ⅱ】</div> | <div> </div> <div>取付擁壁(A1橋台側) 洗掘</div> | |
