## 1. 蔵波第一橋

橋梁名・所在地・管理者名等

道路橋毎の健全性の診断

技術的な評価結果

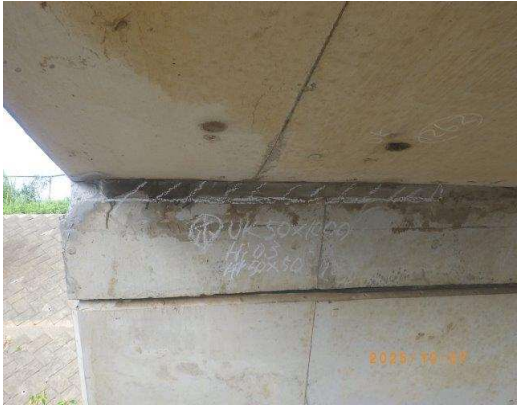
| 備考 | | 上下部接合部からの荷重を支持する機能が低下する可能性がある | | | | | | | | | | | | 備考 | | 浸食等による橋台基礎や基礎地盤への影響の可能性は低い | | | | | | | | | | | |

| <p>所見</p> | <p>(適宜、所見を記入)</p> <ul style="list-style-type: none"> <li>・本橋の橋梁単位の健全性は、次回定期点検までに、長寿命化を行うにあたって時宜を得た修繕等の対策を行うことが望ましい状態である健全性【Ⅱ】である。</li> <li>・上部構造である主構(脚)の補修・補強材の損傷は、経年劣化や雨水等が原因と考えられ、次回定期点検までに地震等により損傷が進行し、荷重を上下部接合部まで伝達する機能が低下する可能性がある。</li> <li>・伸縮装置の変形・欠損は、通行車等による繰り返し荷重による疲労が原因と考えられ、次回定期点検までに過大な荷重により損傷が進行する可能性がある。</li> <li>・本橋は1994年に供用が開始され32年が経過している。長寿命化に向けて断面修復等の対策が必要である。</li> <li>・第三者被害範囲にコンクリート片が落下するような損傷があり、第三者被害防止に向けて剥落防止対策の実施が必要である。</li> <li>・伸縮装置の段差は、走行性が低下する可能性があるため伸縮装置取替え等の対策が必要である。</li> <li>・伸縮装置の損傷や地覆目地材の劣化、舗装の隙間は、躯体への漏水の影響が懸念されるため伸縮装置取替えや目地の止水処理等の対策が必要である。</li> </ul> |
