## 1. 代宿トンネル

| ダイジェクトンネル<br>代宿トンネル | 市道 代宿神納線 | 千葉県袖ヶ浦市代宿 | | | |
| 袖ヶ浦市役所 都市建設部土木管理課 | 2025/10/3 | 有 | 一般道 | その他 | 無 |

## 2. 中ノ台カルバート

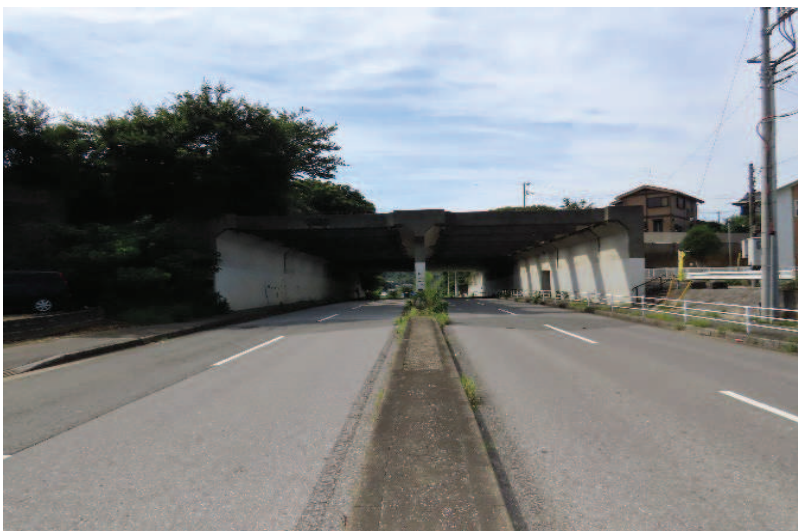
| Ⅱ | 本カルバートは、1988年竣工の場所打ちボックスカルバートであり、供用から37年が経過した構造物である。前回、2020年度点検から今回の点検までの期間に修繕の実施は行われていない。<br>(1)構成要素の機能を担う部材群の性能評価<br>【カルバート本体】<br>支保工の後埋めに発生した剥離、浮きや施工時の充填不足によるうきや剥離が確認される。また、各ブロック2、3、4の頂版には比較的時間隔の狭いひび割れが確認される。ブロック2の豆板の剥離部は、荷重支持・伝達機能への影響や耐久性能への影響は、その他の箇所の豆板と比較して大きいと考えられ、地震時に剥落箇所が広がる可能性もある。よって、活荷重の影響をA、地震の影響をBとした。<br>【継手】<br>ブロック1では目地材の脱落が確認され、その他のブロックでも目地材の劣化や脱落が確認されるが、漏水等は見られず、荷重の支持や耐久性への影響は少ないため、活荷重及び地震の影響をAとした。<br>【ウイング】<br>支保工の後埋めに発生した剥離、遊離石灰を伴うひび割れ等が確認されるが、軽微であり荷重の支持や耐久性への影響は少ないため、活荷重及び地震の影響をAとした。<br>【その他の構造】<br>ブロック5を除いた全ての灯具に腐食がみられ、一部は落下防止の対策が取られているが、5年以内の措置は不要と判断した。ただし、施工時から交換はしておらず、交換の時期が近いと想定されることから、大規模修繕等の実施の際に、灯具の交換を行うことが望ましい。<br>(2)特定事象との関連性からの特筆すべき事項<br>無し。ただし、開口部については降水の影響により乾湿の繰り返しが発生し、中性化は進行しやすい状態にある。<br>(3)措置の必要性等の検討<br>構造物の性能を回復させるための早期の措置の必要性は無いと判断できる。ただし、ブロック2の側壁に、施工時の充填不足箇所の骨材が落下している箇所があった。これらについては、可能な限り撤去を行い、落下防止効果のある防錆剤を塗布したが、周辺にも未充填箇所があるため、維持工事により未充填箇所の撤去・断面修復が望ましい。また、長期的に構造物を長く安全に使用するためには、第三者被害予防措置として、剥落防止シートの施工が望ましいと考えられる。<br>(4)健全性の診断の区分の決定<br>各構成要素に損傷は生じているが、いずれも損傷状態は軽微であり荷重の支持・伝達機能は維持されているため、直ちに耐荷性能や耐久性能に支障が生じる可能性は小さいと推定する。ただし、第三者に対する影響の大きい剥落に対しては、維持管理の観点からは対策が望ましいことから、次回定期点検までに、長寿命化を行うにあたって時宜を得た修繕等の対策を行うことが望ましい状態、健全性Ⅱと診断した。<br>(5)申し送り事項<br>落書きについては、維持工事による対策が望ましい。 | 1988年 | 57.5m | 19.6m | 場所打ち横断<br>ボックスカルバート |

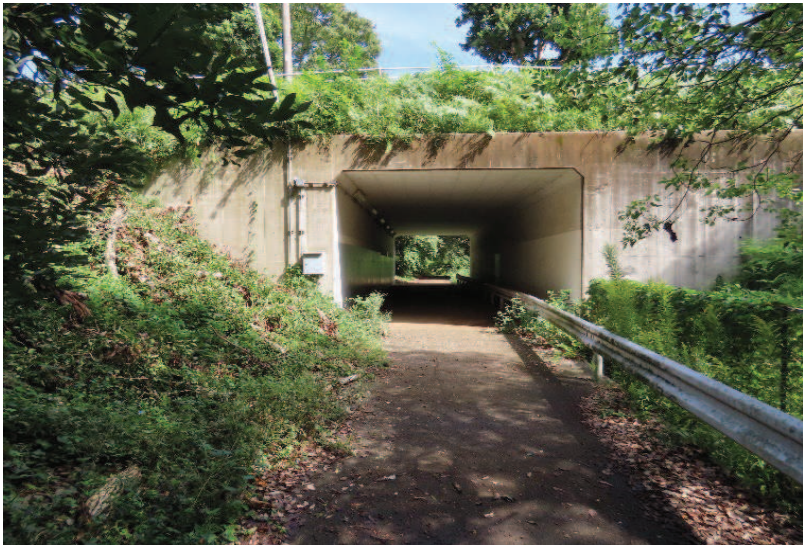
| Ⅰ | 本カルバートは、1994年竣工の場所打ちボックスカルバートであり、供用から31年が経過した構造物である。現在は、本カルバートへの道路は閉鎖されており、歩行者、車共に通行の無い状態である。前回、2020年度点検から今回の点検までの期間に修繕の実施は行われていない。<br>(1)構成要素の機能を担う部材群の性能評価<br>【カルバート本体】<br>側壁にひび割れが見られるが、乾燥収縮ひび割れと想定され、荷重の支持や耐久性への影響は少ないため、活荷重及び地震の影響をAとした。<br>【継手】<br>遊間部の目地材の欠損が見られるが、経年劣化によるものと想定され、荷重の支持や耐久性への影響は少ないため、活荷重及び地震の影響をAとした。<br>【ウイング】<br>変状は確認されず、機能の低下は見られない。<br>【その他の構造】<br>上部道路の歩道部に、高さ150mm、勾配約20°の段差が見られる。カルバート本体の損傷が確認されないことから、上部道路土砂の沈下によるものと考えられる。<br>(2)特定事象との関連性からの特筆すべき事項<br>無し<br>(3)措置の必要性等の検討<br>構造物の性能を回復させるための措置の必要性は無いと判断できる。<br>(4)健全性の診断の区分の決定<br>各部材に軽微な損傷が確認されるが、部材毎の荷重等の支持・伝達機能への影響は無い状態である。「R6.3シェッド・大型カルバート等定期点検要領」では、健全性の診断区分に対する措置の基本的な考えが示されている。本カルバートは、軽微な損傷は確認されるが、「次回定期点検までの間、予定される維持行為は必要であるが、特段の監視や対策を行う必要のない状態」と判断され、これは健全性Ⅰの診断区分となる。<br>よって、次回定期点検までの間、予定される維持行為等は必要であるが、特段の監視や対策を行う必要のない状態、健全性Ⅰと診断した。<br>(5)申し送り事項<br>上部道路の歩道については、高さ150mm、勾配約20°の勾配となっており歩行者の通行への影響が大きいため、維持工事での対応が望ましい。 | 1994年 | 24.0m | 5.0m | 場所打ち横断<br>ボックスカルバート |
