## 1. 今井二丁目一号橋

| 橋梁名 | 路線名 | 所在地 | 起点側 | 緯度 | 経度 | 橋梁ID |
|---|---|---|---|---|---|---|
| 今井二丁目一号橋<br>(フリガナ)イマイニチヨウウメイチゴウバシ | 長浦4号線 | 袖ヶ浦市長浦580-77地先 | | 35° 26′ 29.00″ | 139° 58′ 26.00″ | 35.44139,139.97389 |

| 部材単位の診断(各部材毎に最も厳しい健全性の診断結果を記入) | 定期点検者 | 開発虎ノ門コンサルタント(株) 漆畑 雄一郎 |

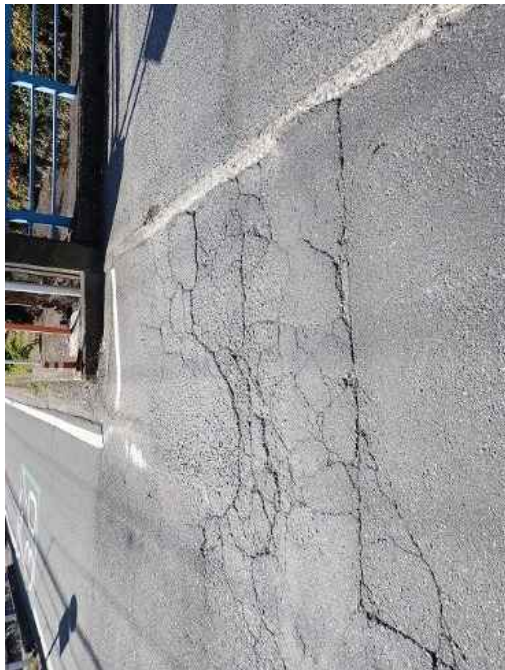
| 写真3 | | 舗 装    Pm01    路 面 の 凹 凸 | そ の 他(排 水 管)【判定区分：Ⅱ】 |

| | | 排 水 管    Do01    腐 食, 防 食 機 能 の 劣 化 | |

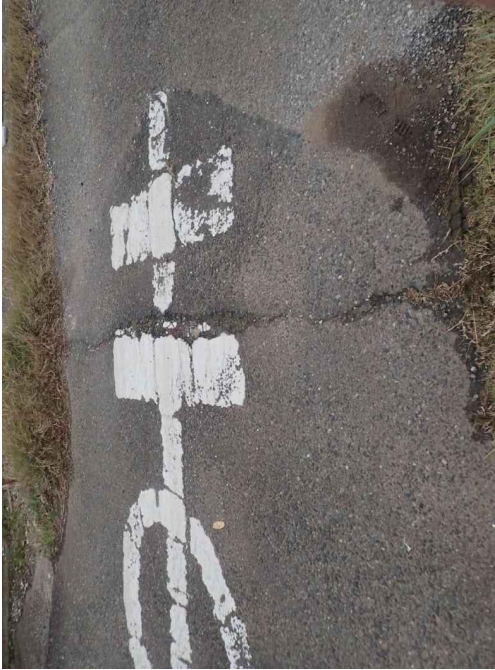
| その他(舗装)【判定区分：Ⅱ】 | |
|---|---|
| 舗装 Pm01 舗装の異常 | 舗装 Pm01 土砂詰まり |

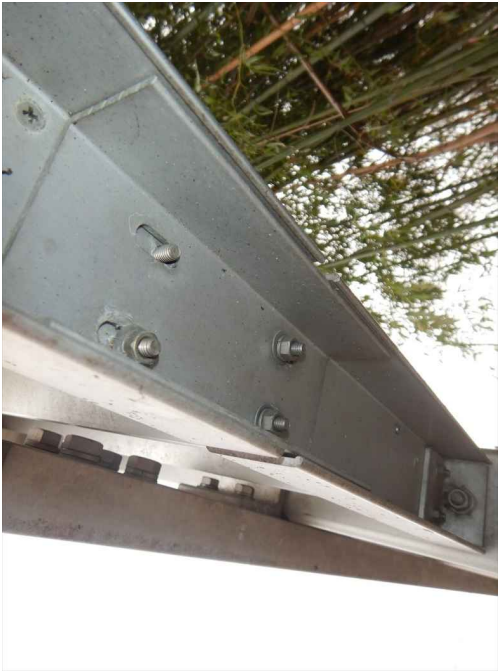
| その他(防護柵)【判定区分：Ⅱ】 | | 写真1 | 写真2 |
|---|--|---|---|
| 【判定区分：Ⅱ】 | | <div><p>防護柵 Gf01 ゆるみ・脱落</p></div> | <div><p>舗装 Pm01 路面の凹凸</p></div> |

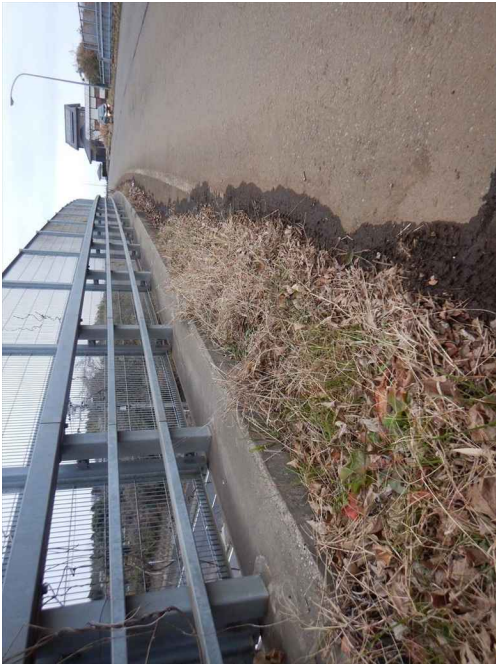
| その他(舗装)【判定区分：Ⅱ】 | | その他(排水ます)【判定区分：Ⅱ】 | |
|---|---|---|---|
| 写真1 | <div> </div> <div> 舗装 Pm01 土砂詰まり </div> | 写真2 | <div> </div> <div> 排水ます Dr01 土砂詰まり </div> |

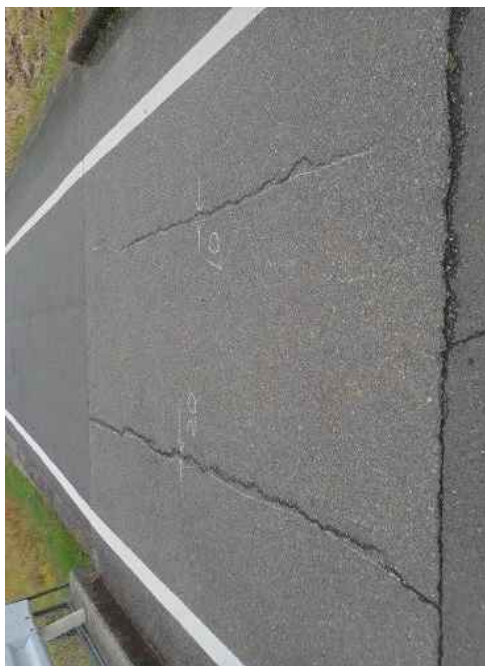
写真

| Ⅰ | | 舗装にひびわれが見られるが、道路橋の機能に支障は生じていない状態である。 | | | | | | | |

常  
鋪装の異  
Pm01  
鋪装

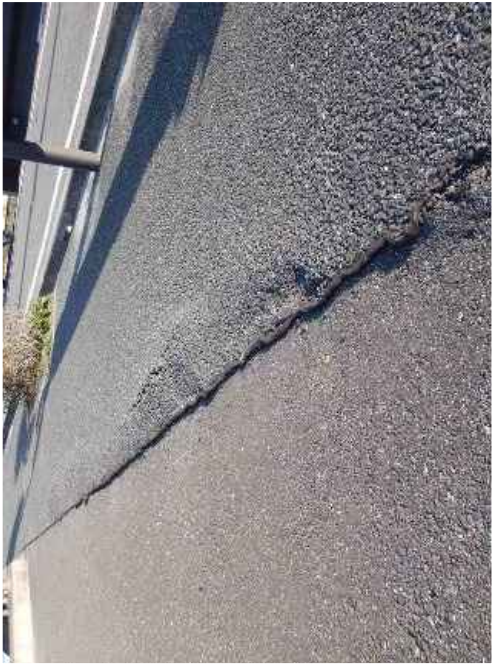
| 写真1 | <div> </div> <div> 舗装 Pm01 路面の凹凸 </div> | 【判定区分：Ⅱ】 |
