1. 南袖大橋

道路橋毎の健全性の診断

告示に基づく健全性の診断の区分
I

定期点検実施年月日	2024.07.08	定期点検者	開発虎ノ門コンサルタント(株) 漆畑 雄一郎
-----------	------------	-------	------------------------

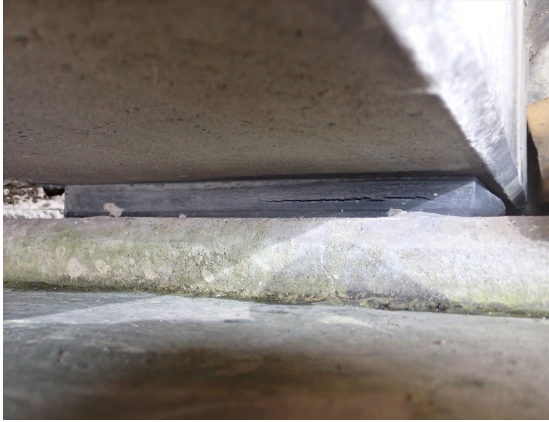
構成要素		上下部接続部		構成要素		上下部接続部	
施設ID	35.44246.139.94891	定期点検実施年月日	2024.07.08	定期点検者	麓虎ノ門コンサルタント(漆畑 雄一郎		
想定する状況	2-地震	構成要素の状態	A	想定する状況	3-豪雨・出水	構成要素の状態	A

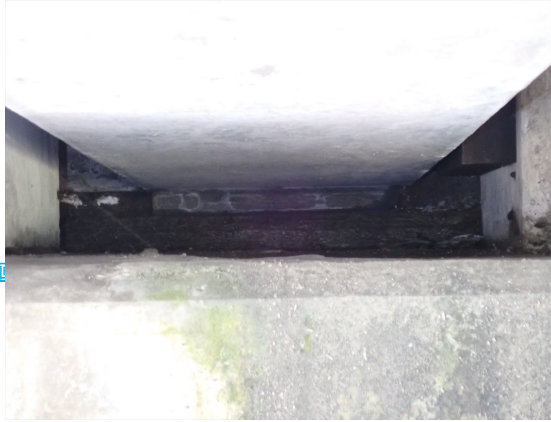
写真番号	9	径間	2	部材番号	支承部212		
備考	荷重を支持し伝達する機能が保持されている						
構成要素		その他(フェールセーフ)		構成要素		その他(伸縮装置)	
想定する状況	2-地震	構成要素の状態	A	想定する状況	1-活荷重	構成要素の状態	A

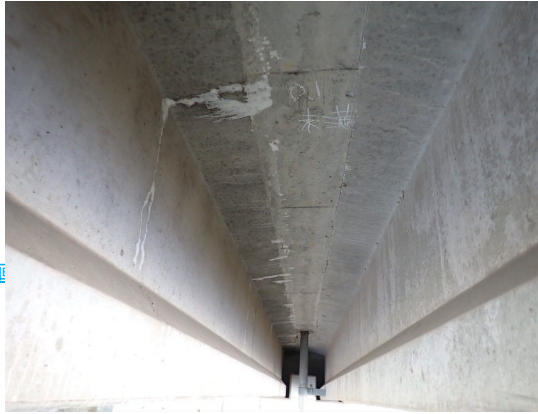
写真番号	1	径間	2	部材番号	床版03
備考	鉛直及び水平方向の荷重を支持する機能が保持されている

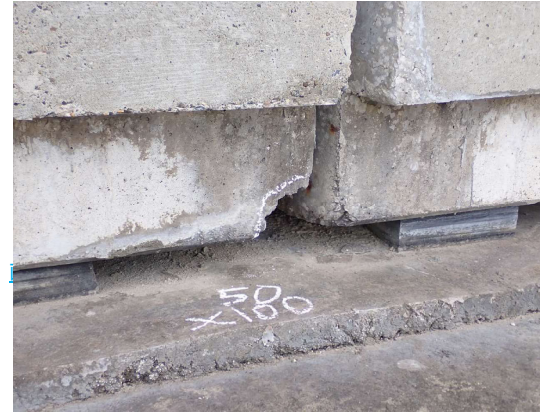
写真番号	2	径間	1	部材番号	主桁15
備考	鉛直及び水平方向の荷重を支持する機能が保持されている

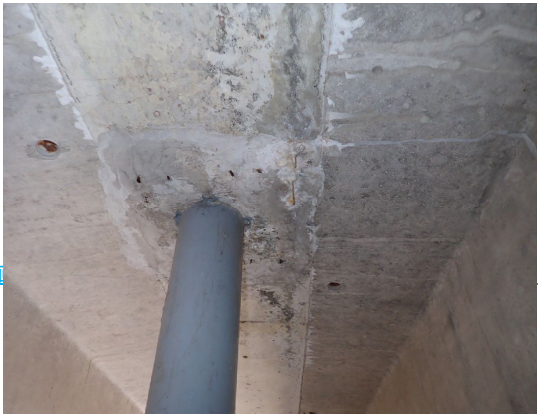
写真番号	3	径間	1	部材番号	床版12
備考	鉛直及び水平方向の荷重を支持する機能が保持されている

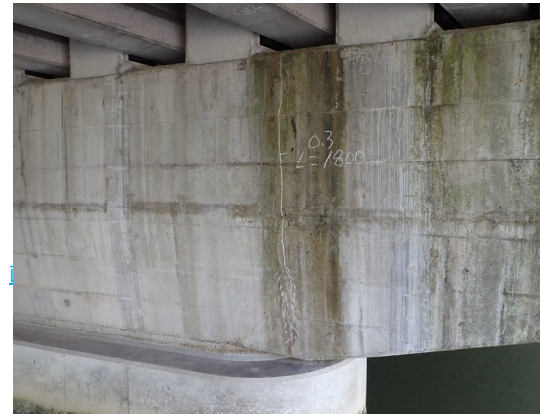
写真番号	4	径間	1	部材番号	橋脚02
備考	荷重を支持し基礎・周辺地盤に伝達する機能が保持されている

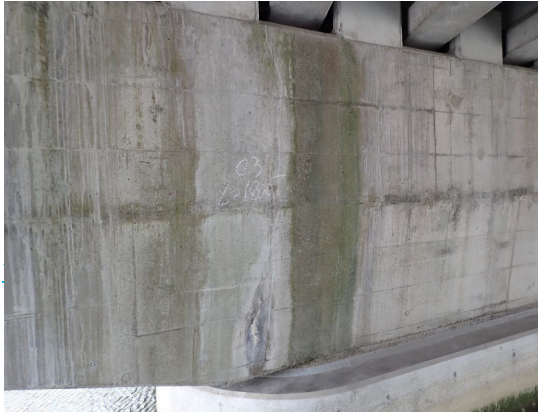
写真番号	5	径間	1	部材番号	橋脚02
備考	荷重を支持し基礎・周辺地盤に伝達する機能が保持されている

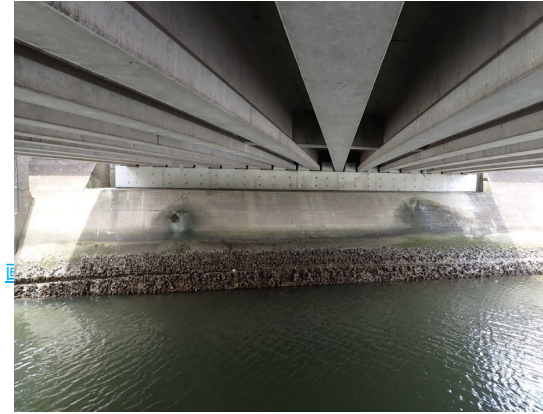
写真番号	6	径間	2	部材番号	橋台02
備考	荷重を支持し基礎・周辺地盤に伝達する機能が保持されている

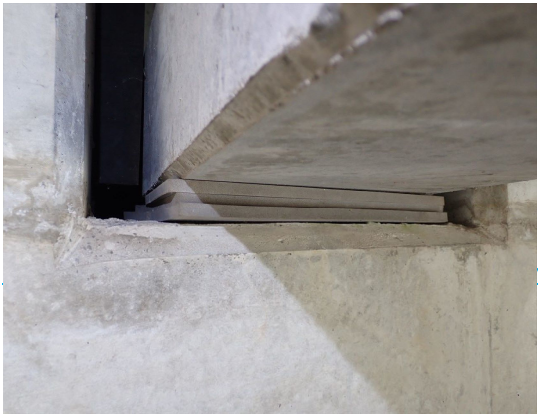
写真番号	7	径間	1	部材番号	支承部108
備考	荷重を支持し伝達する機能が保持されている

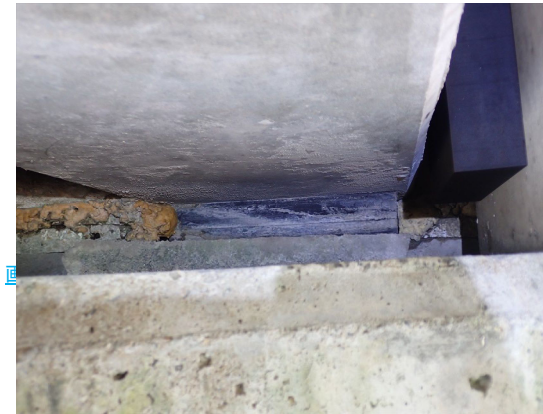
写真番号	8	径間	1	部材番号	支承部213
備考	荷重を支持し伝達する機能が保持されている

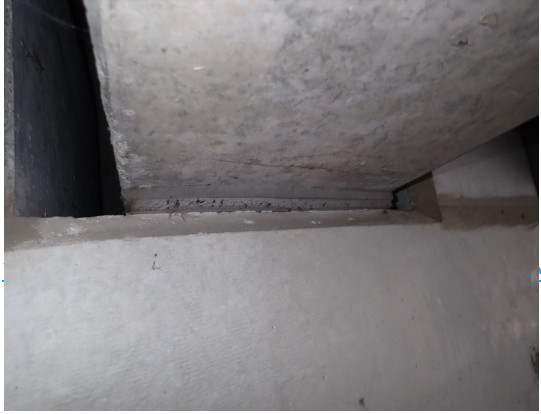
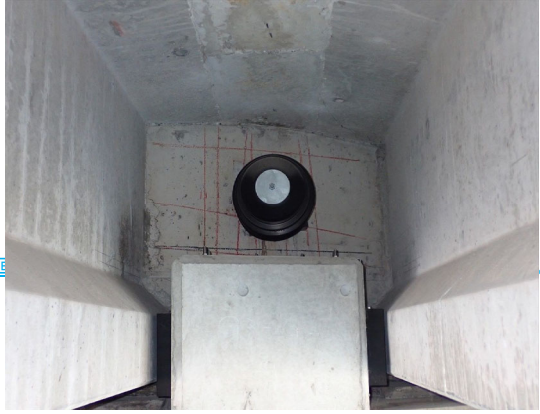
写真番号	9	径間	2	部材番号	支承部211							写真番号	10	径間	2	部材番号	-						
備考	荷重を支持し伝達する機能が保持されている						備考						地震時におけるフェールセーフの機能が保持されている										
構成要素				その他(伸縮装置)				構成要素															
想定する状況		1-活荷重		構成要素の状態		A		想定する状況				構成要素の状態

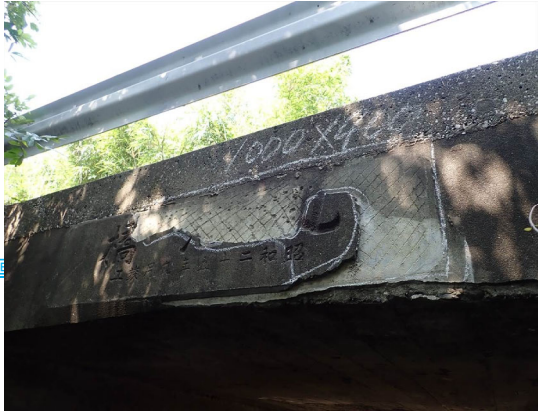
写真番号	1	径間	1	部材番号	主桁01
備考	鉛直及び水平方向の荷重を支持する機能が保持されている

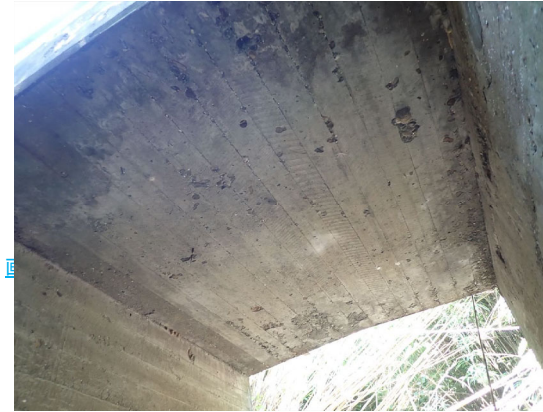
写真番号	2	径間	1	部材番号	主桁01
備考	鉛直及び水平方向の荷重を支持する機能が保持されている

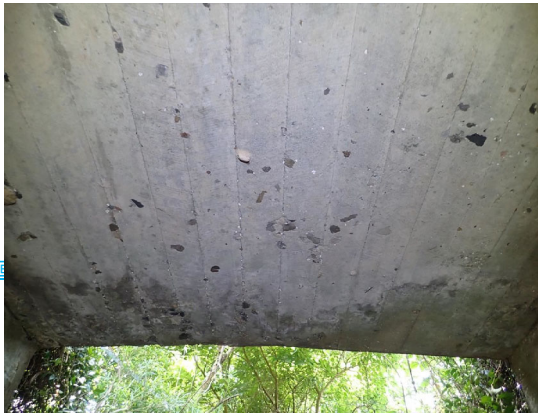
写真番号	3	径間	1	部材番号	主桁01
備考	鉛直及び水平方向の荷重を支持する機能が保持されている

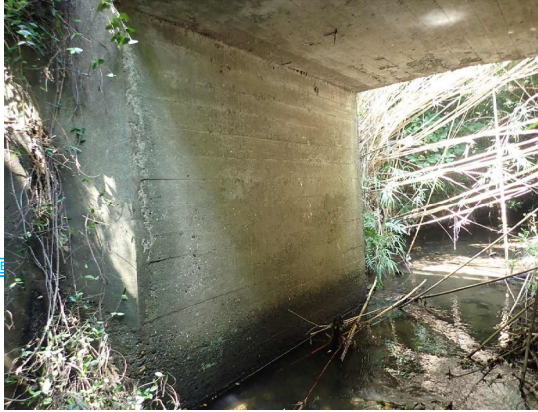
写真番号	5	径間	1	部材番号	橋台02
備考	荷重を支持し基礎・周辺地盤に伝達する機能が保持されている

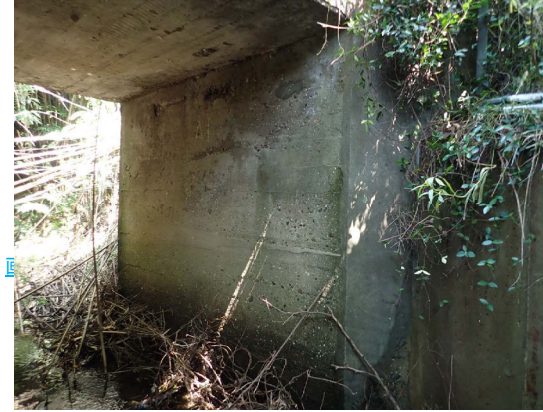
写真番号	6	径間	1	部材番号	橋台01
備考	荷重を支持し基礎・周辺地盤に伝達する機能が保持されている

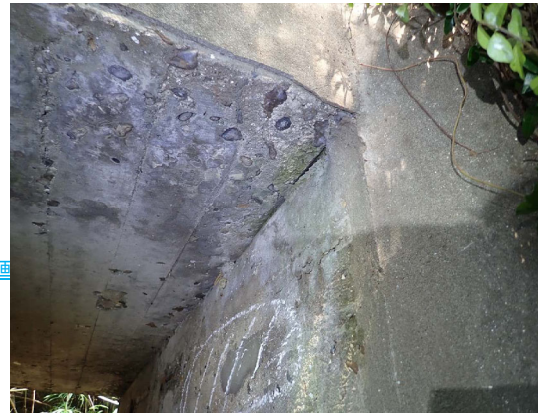
写真番号	7	径間	1	部材番号	支承部101
備考	荷重を支持し伝達する機能が保持されている

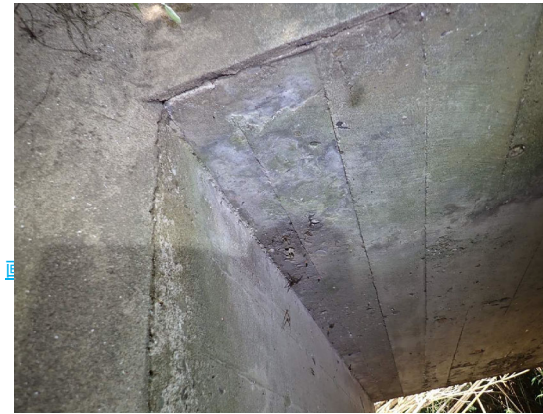
写真番号	8	径間	1	部材番号	支承部201
備考	荷重を支持し伝達する機能が保持されている

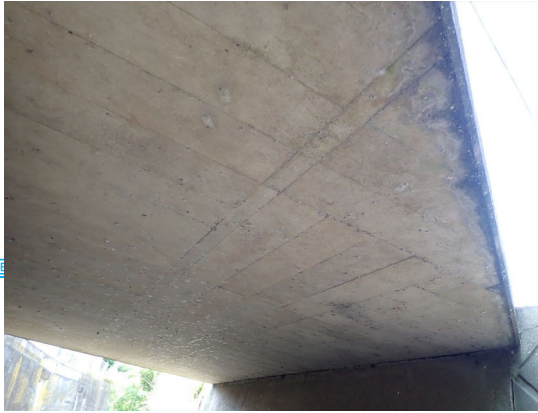
写真番号	1	径間	1	部材番号	主桁01
備考	鉛直及び水平方向の荷重を支持する機能が保持されている

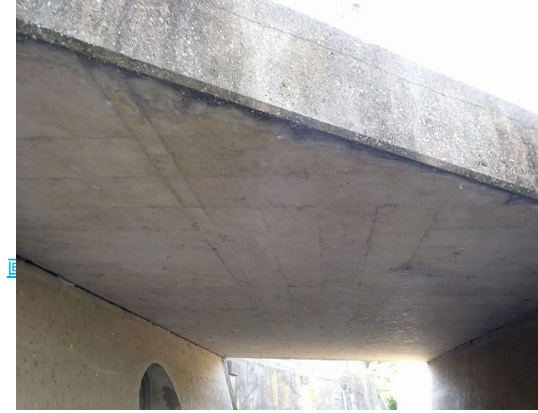
写真番号	2	径間	1	部材番号	主桁01
備考	鉛直及び水平方向の荷重を支持する機能が保持されている

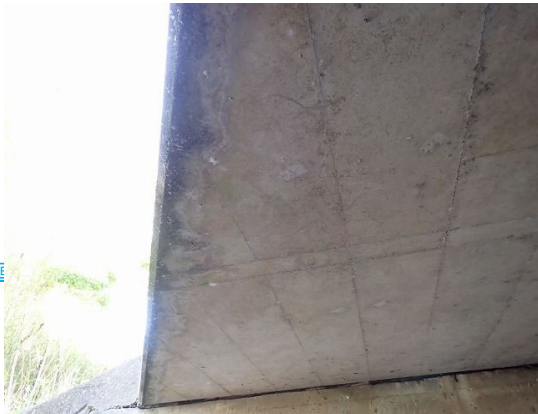
写真番号	3	径間	1	部材番号	主桁01
備考	鉛直及び水平方向の荷重を支持する機能が保持されている

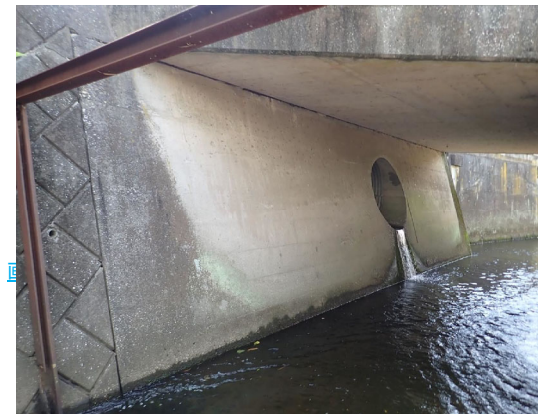
写真番号	4	径間	1	部材番号	橋台01
備考	鉛直及び水平方向の荷重を支持する機能が保持されている

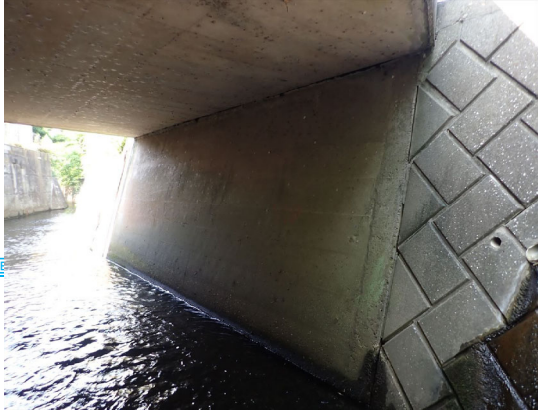
写真番号	5	径間	1	部材番号	橋台02
備考	鉛直及び水平方向の荷重を支持する機能が保持されている

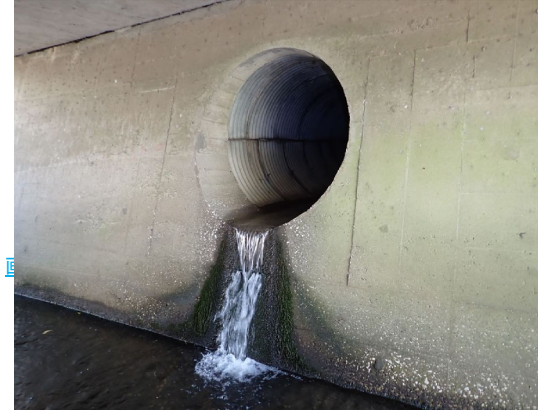
写真番号	6	径間	1	部材番号	橋台01
備考	鉛直及び水平方向の荷重を支持する機能が保持されている

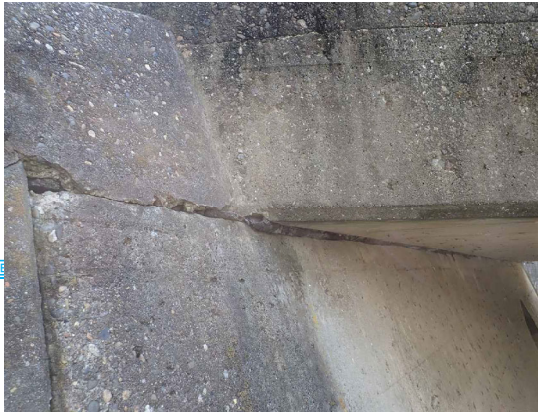
写真番号	7	径間	1	部材番号	支承部101
備考	荷重を支持し伝達する機能が保持されている

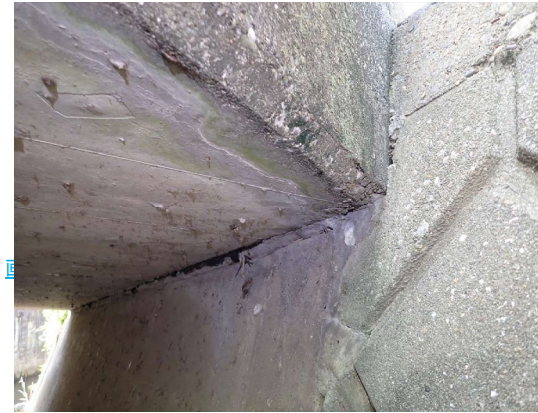
写真番号	8	径間	1	部材番号	支承部201
備考	荷重を支持し伝達する機能が保持されている

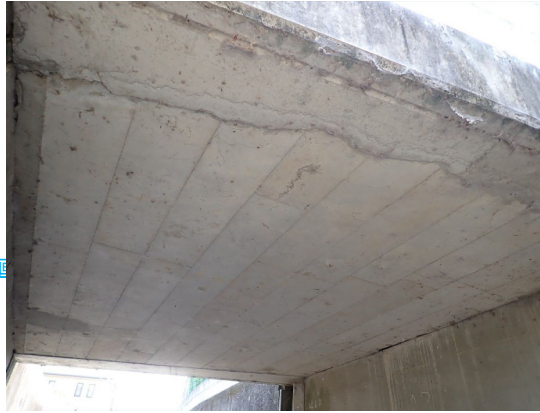
写真番号	1	径間	1	部材番号	主桁01
備考	鉛直及び水平方向の荷重を支持する機能が保持されている

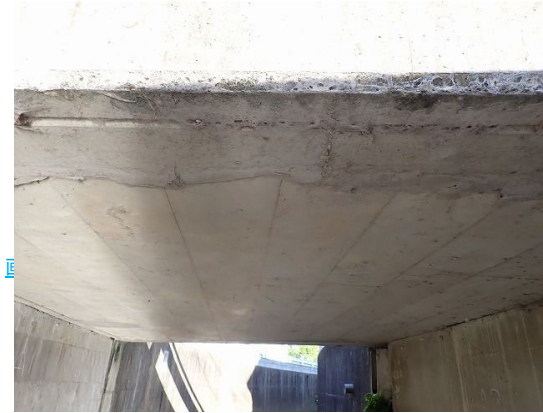
写真番号	2	径間	1	部材番号	主桁01
備考	鉛直及び水平方向の荷重を支持する機能が保持されている

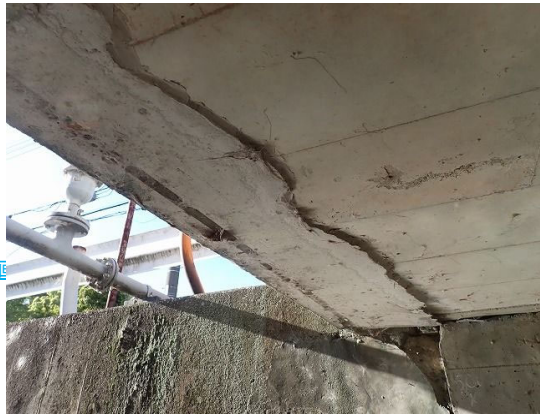
写真番号	3	径間	1	部材番号	主桁01
備考	鉛直及び水平方向の荷重を支持する機能が保持されている

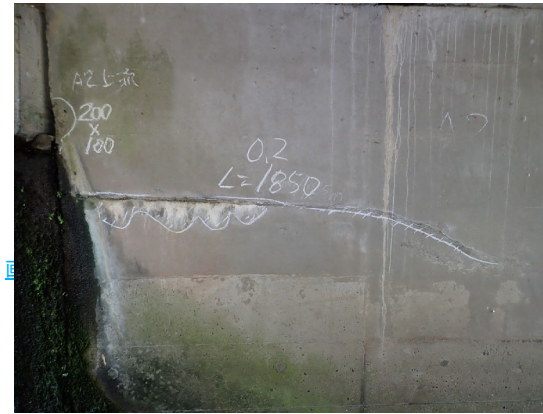
写真番号	4	径間	1	部材番号	橋台02
備考	荷重を支持し基礎・周辺地盤に伝達する機能が保持されている

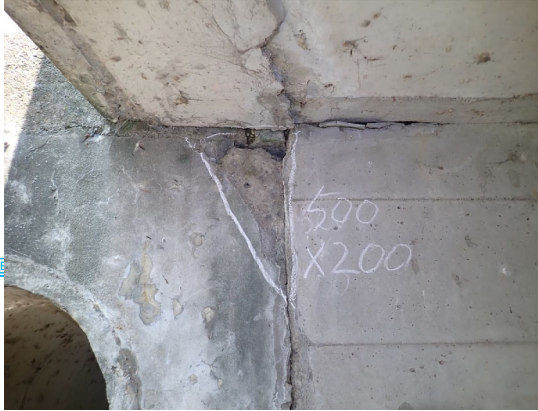
写真番号	5	径間	1	部材番号	橋台01
備考	荷重を支持し基礎・周辺地盤に伝達する機能が保持されている

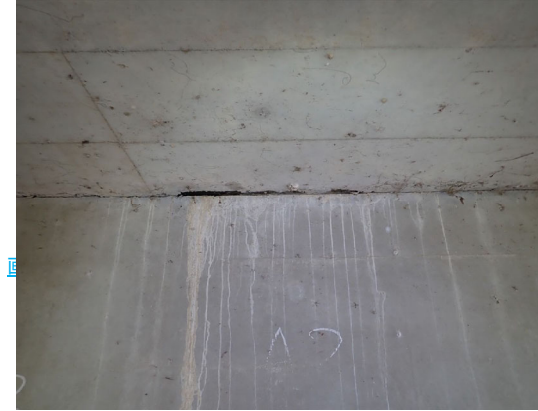
写真番号	6	径間	1	部材番号	橋台02
備考	荷重を支持し基礎・周辺地盤に伝達する機能が保持されている

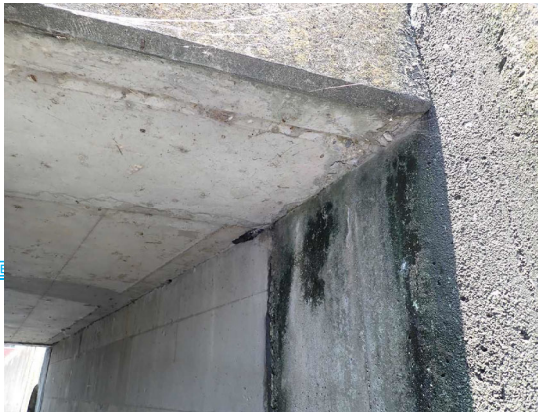
写真番号	7	径間	1	部材番号	支承部101
備考	荷重を支持し伝達する機能が保持されている

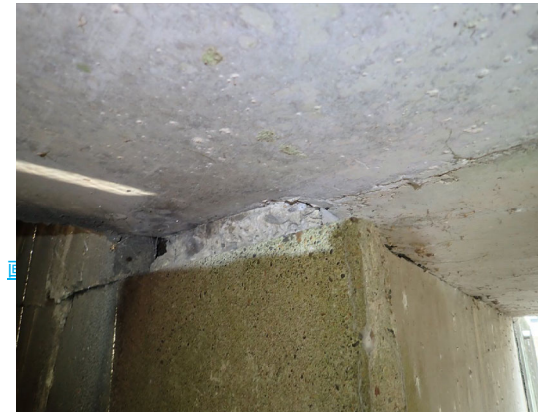
写真番号	8	径間	1	部材番号	支承部201
備考	荷重を支持し伝達する機能が保持されている

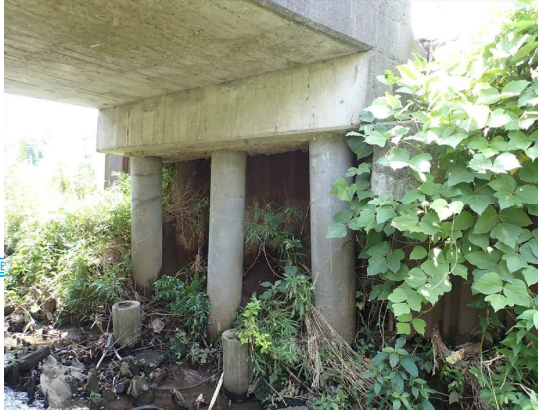
写真番号	5	径間	1	部材番号	橋台02
------	---	----	---	------	------

備考 荷重を支持し基礎・周辺地盤に伝達する機能が喪失する可能性がある

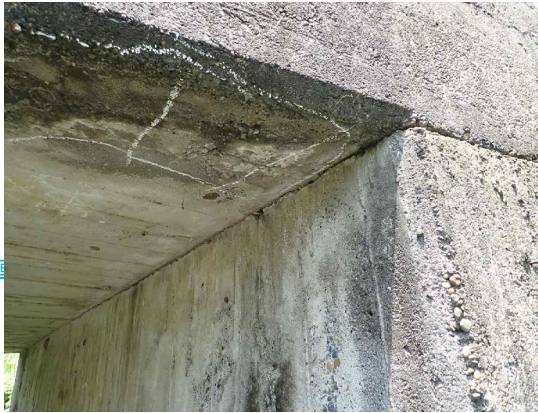
写真番号	7	径間	1	部材番号	支承部101
------	---	----	---	------	--------

備考 荷重を支持し伝達する機能が保持されている

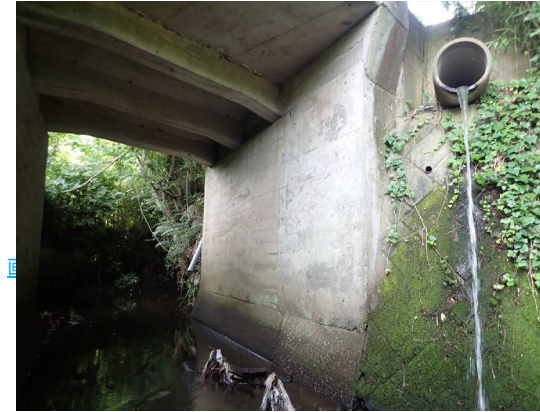
写真番号	6	径間	1	部材番号	橋台02
備考	荷重を支持し基礎・周辺地盤に伝達する機能が保持されている

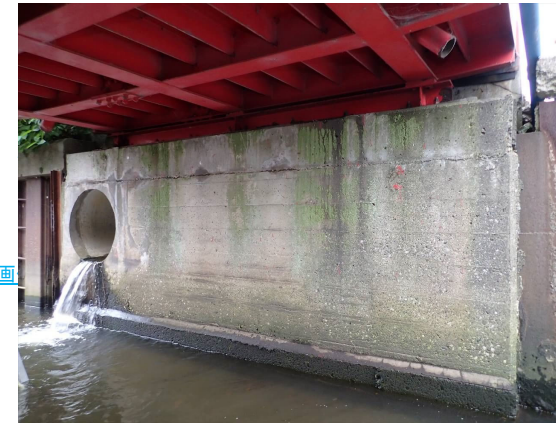
写真番号	6	径間	1	部材番号	橋台02
備考	荷重を支持し基礎・周辺地盤に伝達する機能が保持されている

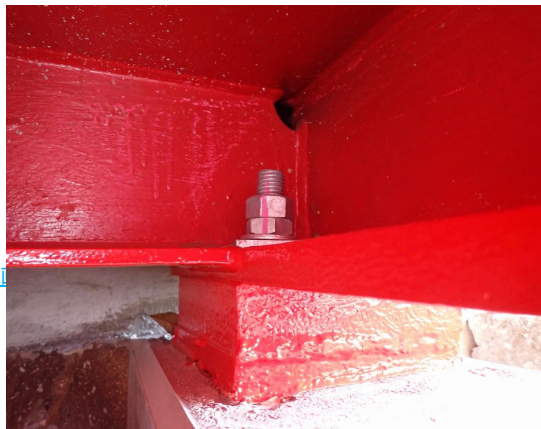
写真番号	7	径間	1	部材番号	支承部101
備考	荷重を支持し伝達する機能が保持されている

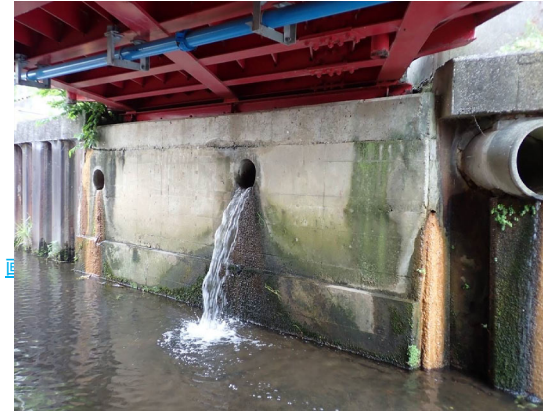
写真番号	6	径間	1	部材番号	橋台02
備考	荷重を支持し基礎・周辺地盤に伝達する機能が保持されている

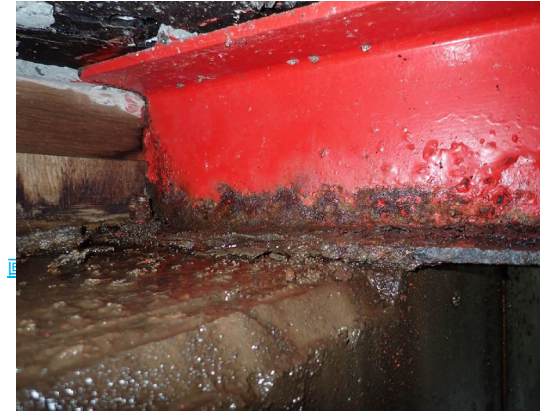
備考 主桁下フランジの腐食は地震により変状が生じる可能性がある

所見	<p>【上部構造】</p> <ul style="list-style-type: none"> ・主桁端部に板厚減少を伴う著しい腐食が見られる。伸縮装置の目地材が脱落したことによる漏水および水路擁壁上の上流側から伝ってくる水によって、橋座面を湿潤環境にしていることが原因と考えられる。「活荷重」および「地震」に対して何らかの変状が生じる可能性があることから「B」と評価した。 ・床版に遊離石灰を伴うひびわれが見られる。前回点検から大きな変化は見られないことから、進行は遅いと考えられる。 <p>【下部構造】</p> <ul style="list-style-type: none"> ・縦壁に鉄筋露出、うきが見られる。損傷は局所的であり、耐荷力の低下の可能性は低いと考えられる。 ・縦壁継目部からの漏水が見られる。湿潤環境を形成する要因の一つになっていると考えられる。 <p>【上下部接続部】</p> <ul style="list-style-type: none"> ・支承部アンカーボルトに著しい腐食が見られる。伸縮装置の目地材が脱落したことによる漏水および水路擁壁上から水が伝い、橋座面を湿潤環境にしていることが原因と考えられる。「活荷重」および「地震」に対して何らかの変状が生じる可能性があることから「B」と評価した。 ・レベル2地震動に対応している平成24年道路橋示方書より前の基準で設計されているため、現行の基準を満足する耐震性能を有していないと推測される。 <p>【その他(伸縮装置)】</p> <ul style="list-style-type: none"> ・伸縮装置の目地材が脱落している。走行の安全性に影響は見られないものの、止水機能が喪失しており、桁端部周辺の鋼部材およびコンクリート部材の損傷を助長する要因となっていると考えられる。 <p>【その他】</p> <ul style="list-style-type: none"> ・防護柵に腐食、地覆にひびわれ、鉄筋露出、欠損、舗装に欠損が見られる。 <p>【健全性の診断の区分の決定】</p> <p>上記より、主桁端部および支承部アンカーボルトの腐食は構造安全性の観点から早期に補修すべき状態である。したがって、健全性の診断の区分を【Ⅲ】とする。</p>

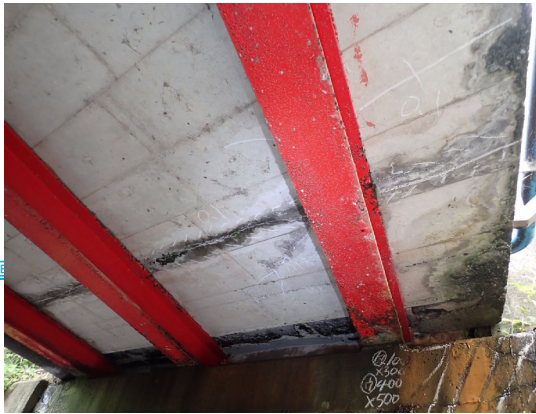
写真番号	3	径間	1	部材番号	床版01
------	---	----	---	------	------

備考 鉛直及び水平方向の荷重を支持する機能が保持されている

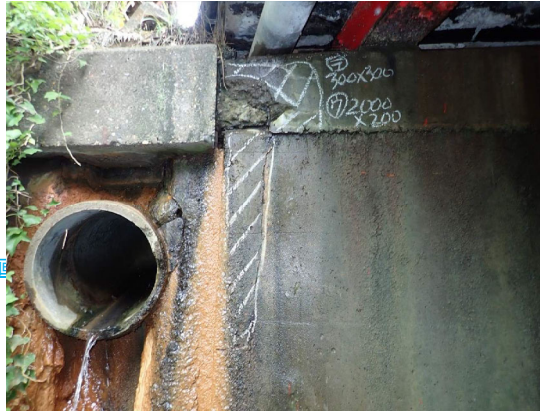
写真番号	5	径間	1	部材番号	橋台02
------	---	----	---	------	------

備考 機能は保持されているが変状が生じる可能性がある

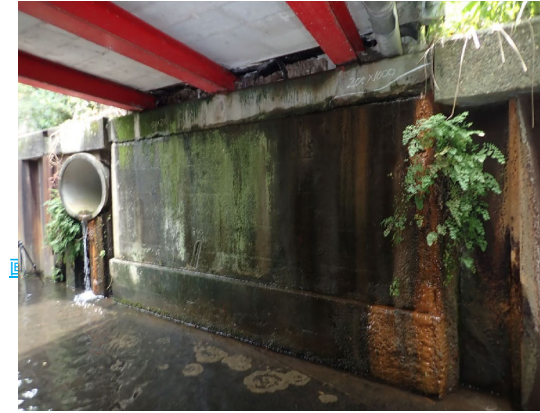
写真番号	6	径間	1	部材番号	橋台01
------	---	----	---	------	------

備考 機能は保持されているが変状が生じる可能性がある

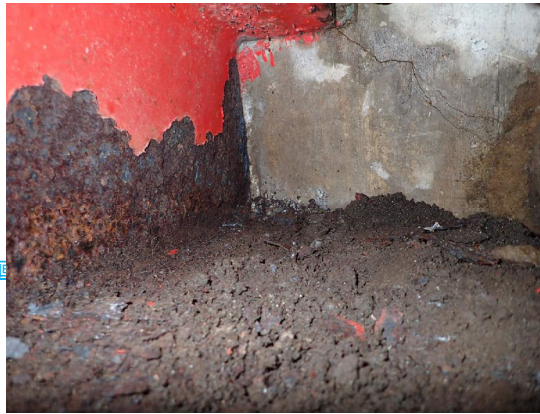
写真番号	7	径間	1	部材番号	支承部103
------	---	----	---	------	--------

備考 荷重を支持し伝達する機能が保持されている

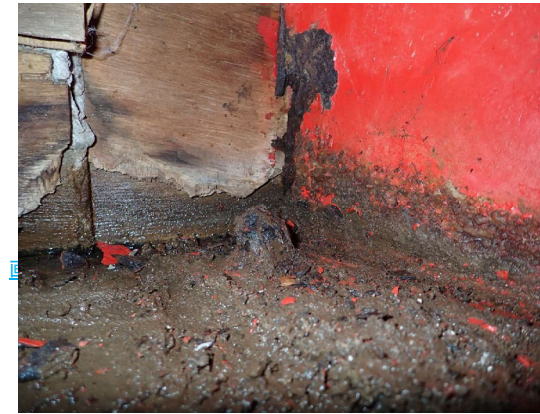
写真番号	8	径間	1	部材番号	支承部203
------	---	----	---	------	--------

備考 アンカーボルトの腐食により、地震に対して変状が生じる可能性がある

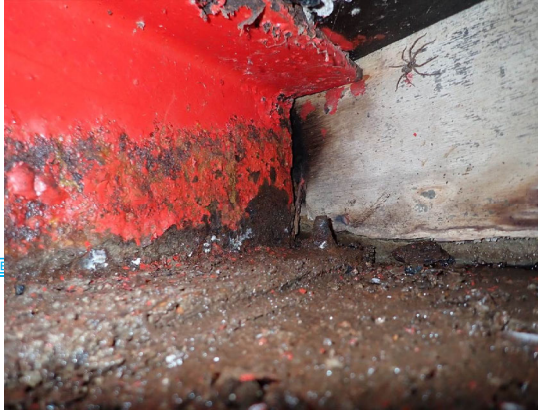
写真番号	9	径間	1	部材番号	支承部201
備考	荷重を支持し伝達する機能が保持されている

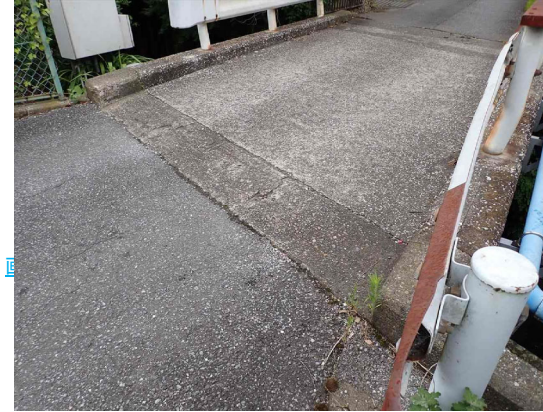
写真番号	10	径間	1	部材番号	-
備考	走行の安全性が保持されている

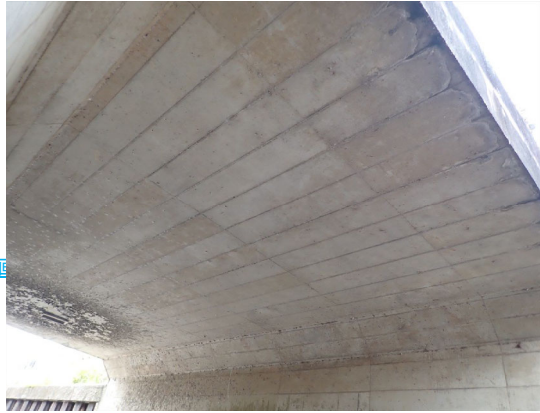
写真番号	1	径間	1	部材番号	頂版01
備考	鉛直及び水平方向の荷重を支持する機能が保持されている

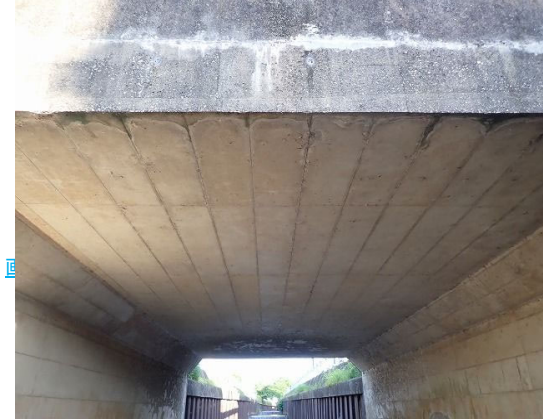
写真番号	2	径間	1	部材番号	頂版01
備考	鉛直及び水平方向の荷重を支持する機能が保持されている

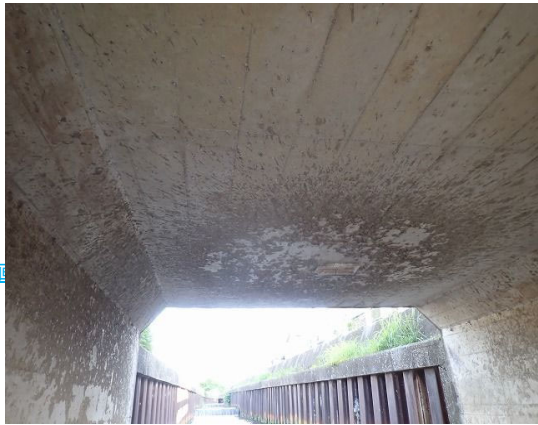
写真番号	3	径間	1	部材番号	頂版01
備考	鉛直及び水平方向の荷重を支持する機能が保持されている

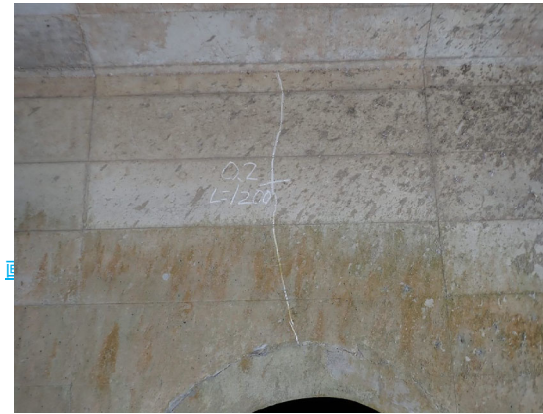
写真番号	4	径間	1	部材番号	側壁01
備考	荷重を支持し基礎・周辺地盤に伝達する機能が保持されている

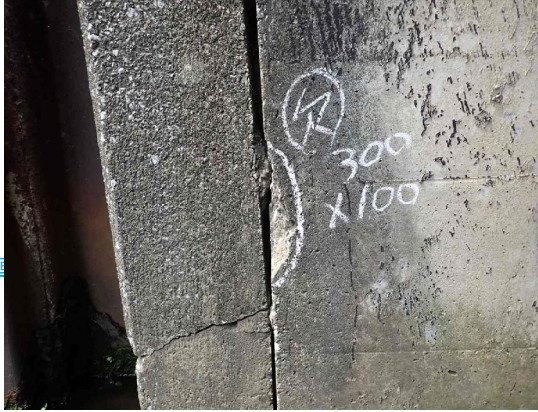
写真番号	5	径間	1	部材番号	側壁02
備考	荷重を支持し基礎・周辺地盤に伝達する機能が保持されている

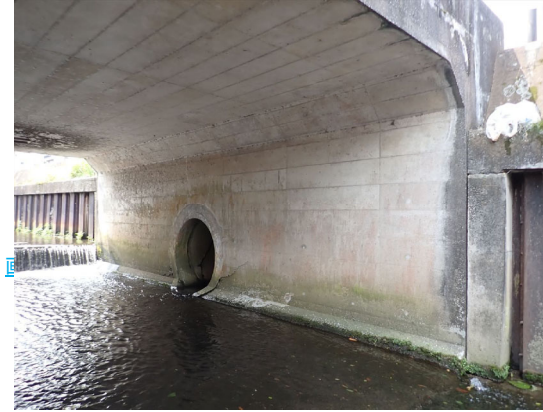
写真番号	6	径間	1	部材番号	側壁02
備考	荷重を支持し基礎・周辺地盤に伝達する機能が保持されている

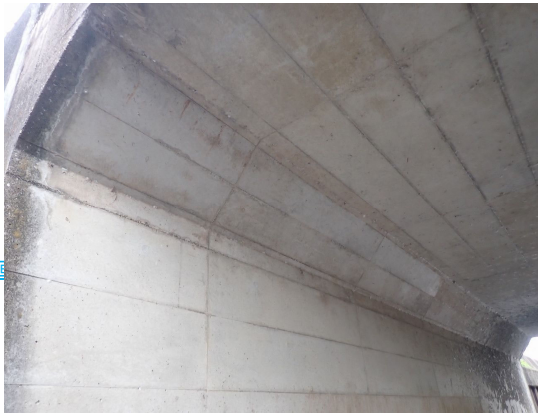
写真番号	7	径間	1	部材番号	隅角部01
備考	荷重を支持し伝達する機能が保持されている

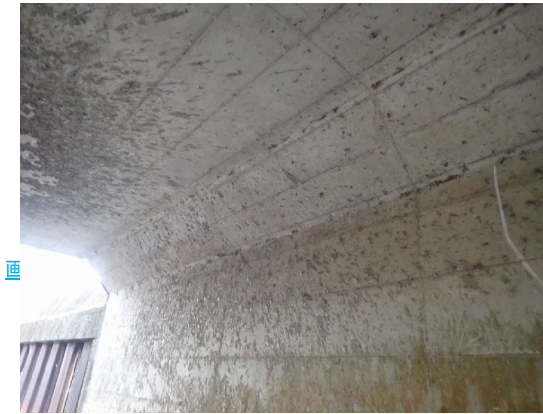
写真番号	8	径間	1	部材番号	隅角部02
備考	荷重を支持し伝達する機能が保持されている

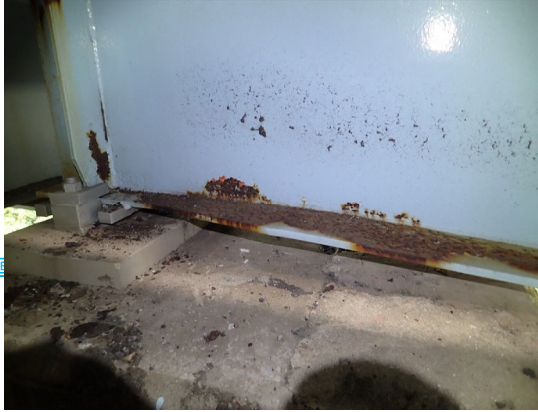
写真番号	1	径間	4	部材番号	主桁09
備考	鉛直及び水平方向の荷重を支持する機能が保持されている

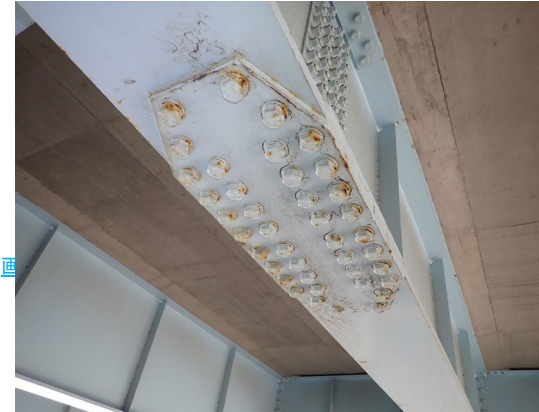
写真番号	2	径間	8	部材番号	横桁01
備考	鉛直及び水平方向の荷重を支持する機能が保持されている

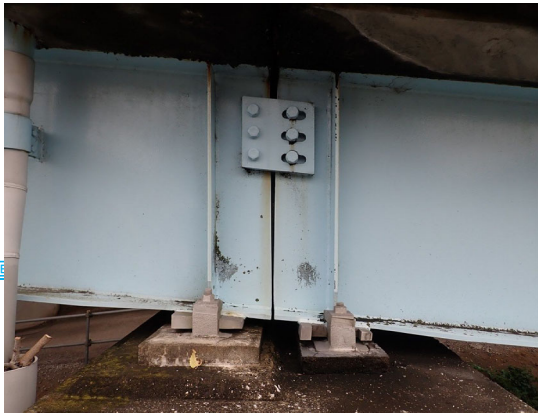
写真番号	3	径間	7	部材番号	主桁08
備考	鉛直及び水平方向の荷重を支持する機能が保持されている

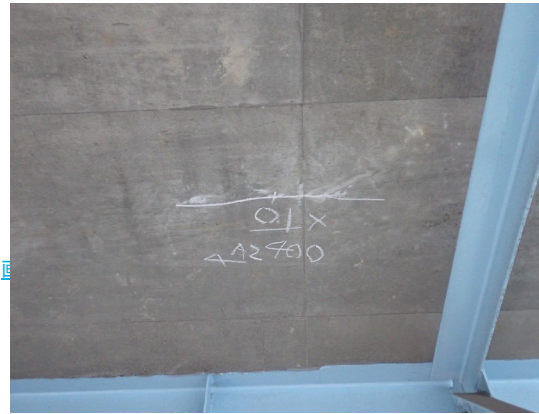
写真番号	4	径間	9	部材番号	床版04
備考	鉛直及び水平方向の荷重を支持する機能が保持されている

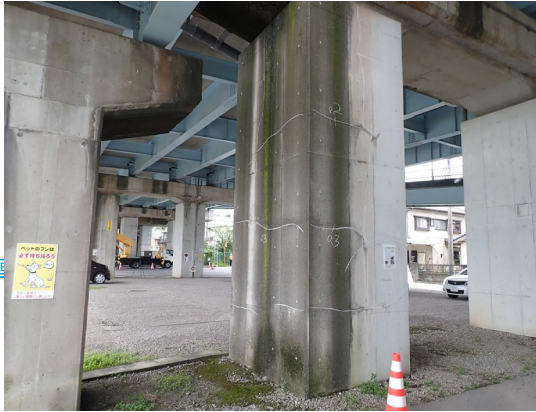
写真番号	5	径間	2	部材番号	橋脚02
備考	荷重を支持し基礎・周辺地盤に伝達する機能が保持されている

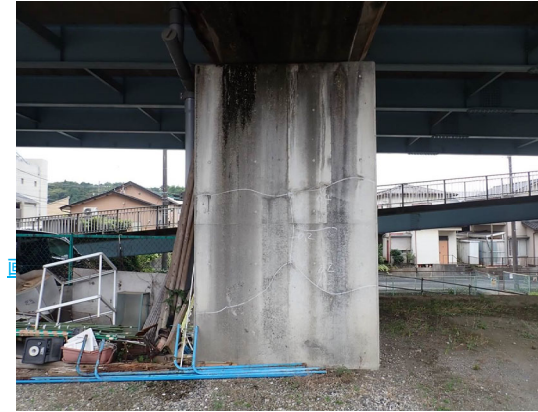
写真番号	6	径間	7	部材番号	橋脚02
備考	荷重を支持し基礎・周辺地盤に伝達する機能が保持されている

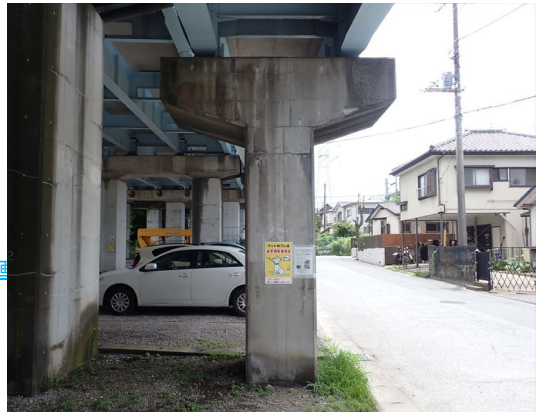
写真番号	7	径間	2	部材番号	橋脚02
備考	荷重を支持し基礎・周辺地盤に伝達する機能が喪失する可能性がある

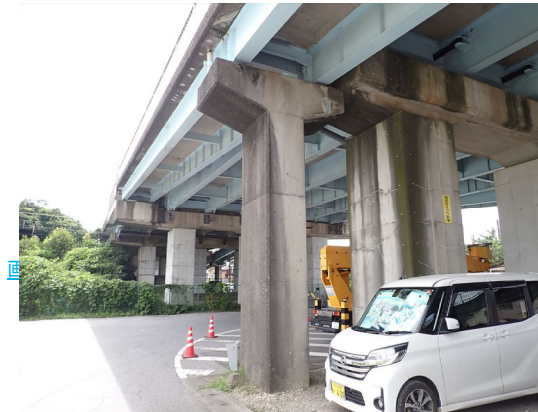
写真番号	8	径間	3	部材番号	橋脚02
備考	荷重を支持し基礎・周辺地盤に伝達する機能が喪失する可能性がある

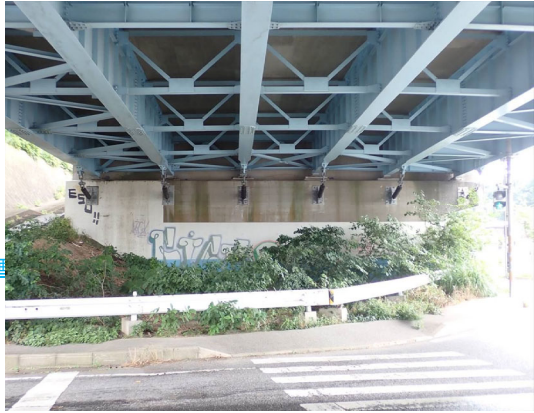
写真番号	9	径間	9	部材番号	橋台02
備考	機能は保持されているが変状が生じる可能性がある

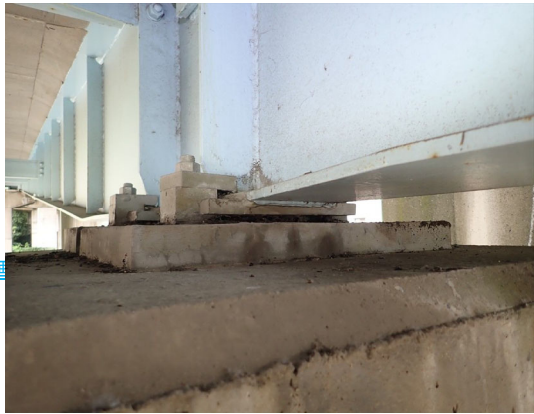
写真番号	11	径間	2	部材番号	支承部202
備考	荷重を支持し伝達する機能を喪失する可能性がある

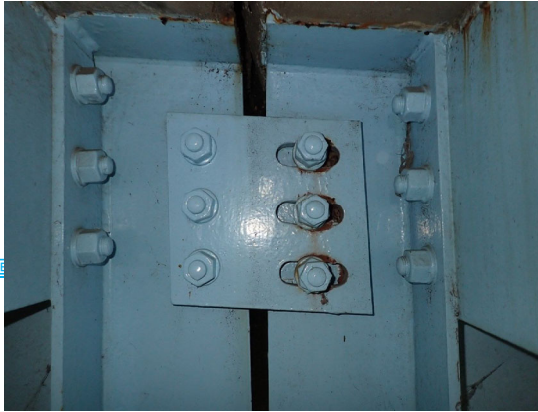
写真番号	13	径間	7	部材番号	落橋防止02
------	----	----	---	------	--------

備考 地震によりフェールセーフの機能が喪失する可能性がある

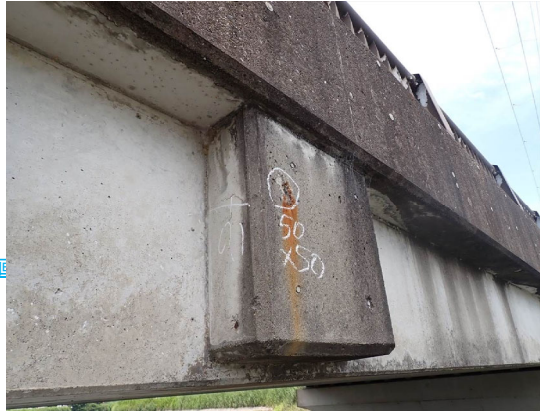
写真番号	1	径間	1	部材番号	PC定着部12
------	---	----	---	------	---------

備考 鉛直及び水平方向の荷重を支持する機能が保持されている

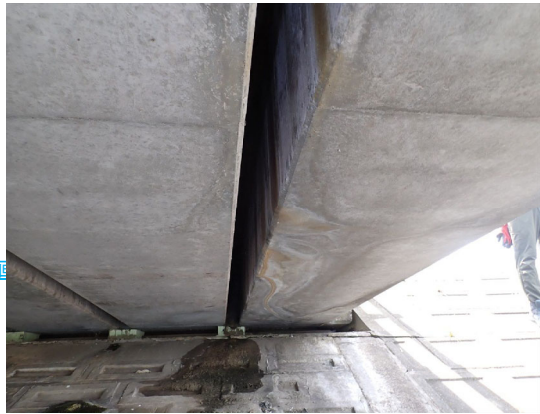
写真番号	3	径間	1	部材番号	床版01
------	---	----	---	------	------

備考 鉛直及び水平方向の荷重を支持する機能が保持されている

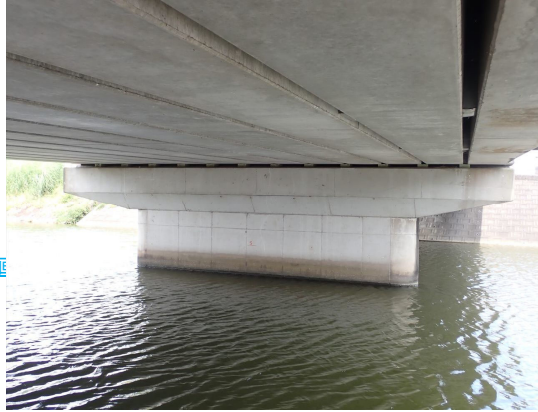
写真番号	5	径間	1	部材番号	橋脚02
------	---	----	---	------	------

備考 荷重を支持し基礎・周辺地盤に伝達する機能が喪失する可能性がある

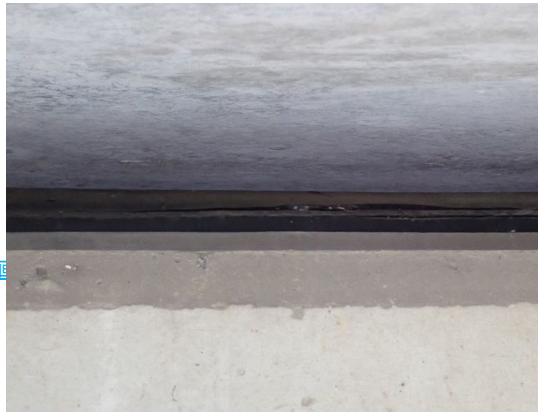
写真番号	7	径間	2	部材番号	支承部101
------	---	----	---	------	--------

備考 荷重を支持し伝達する機能が保持されている

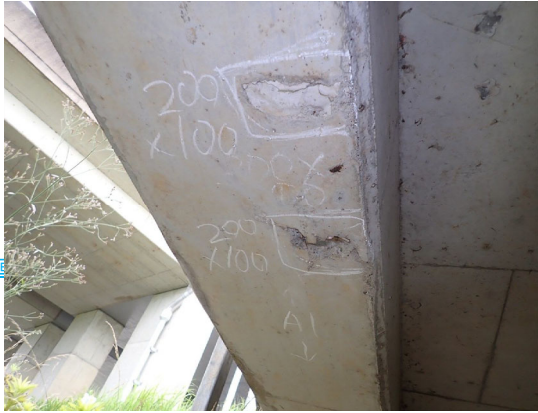
写真番号	1	径間	1	部材番号	枝桁
備考	鉛直及び水平方向の荷重を支持する機能が保持されている

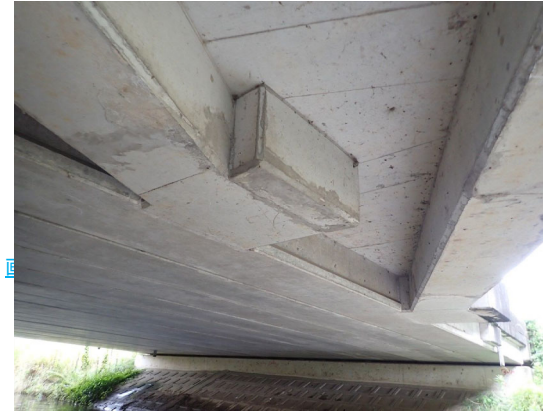
写真番号	2	径間	1	部材番号	主桁01
備考	鉛直及び水平方向の荷重を支持する機能が保持されている

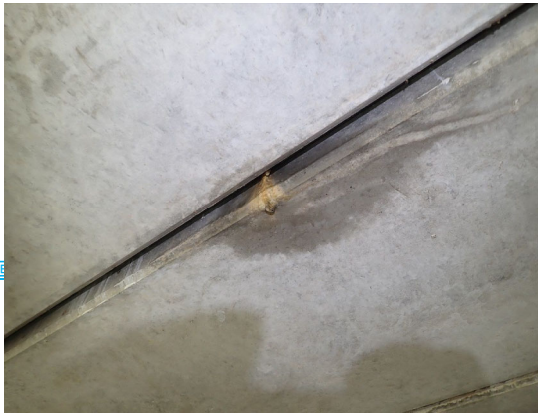
写真番号	3	径間	1	部材番号	床版01
備考	鉛直及び水平方向の荷重を支持する機能が保持されている

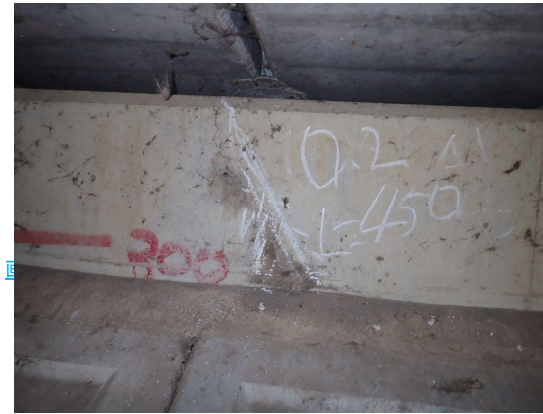
写真番号	4	径間	1	部材番号	橋台01
備考	荷重を支持し基礎・周辺地盤に伝達する機能が保持されている

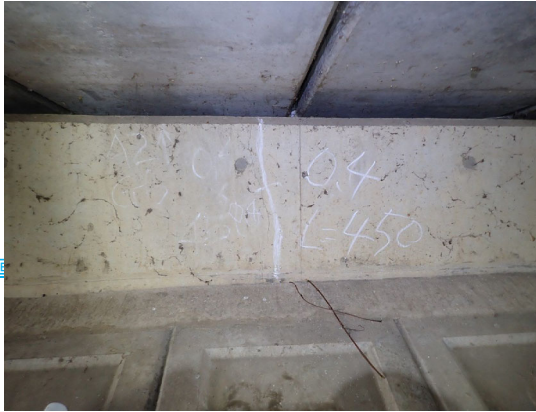
写真番号	5	径間	1	部材番号	橋台02
備考	荷重を支持し基礎・周辺地盤に伝達する機能が保持されている

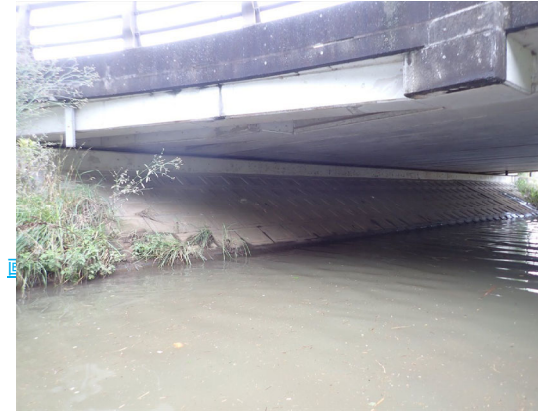
写真番号	6	径間	1	部材番号	橋台01
備考	荷重を支持し基礎・周辺地盤に伝達する機能が保持されている

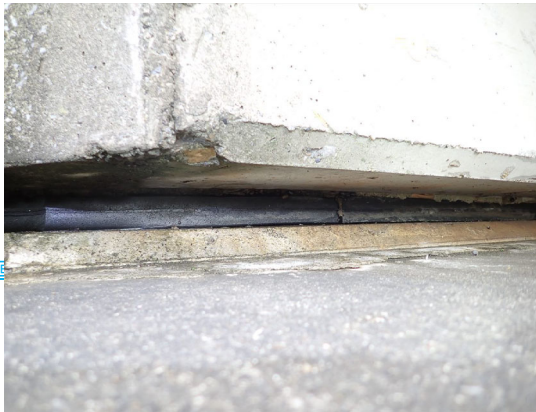
写真番号	7	径間	1	部材番号	支承部101
備考	荷重を支持し伝達する機能が保持されている

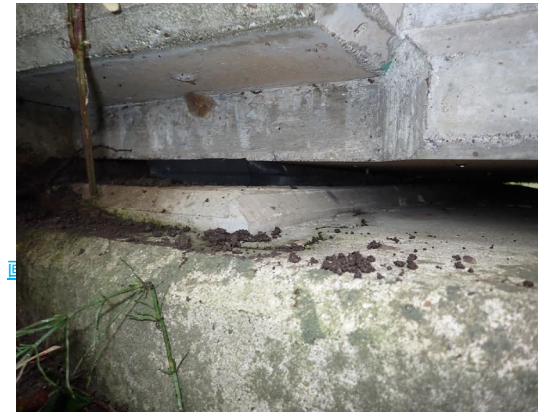
写真番号	8	径間	1	部材番号	支承部201
備考	荷重を支持し伝達する機能が保持されている

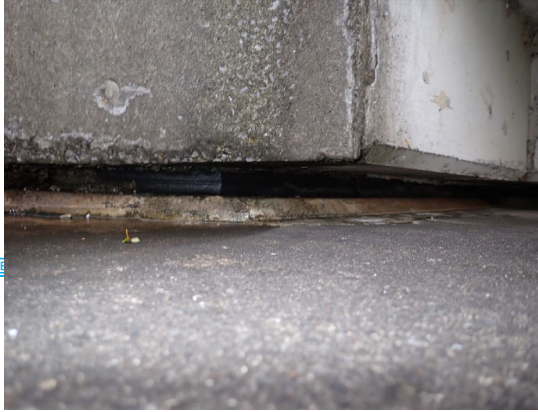
写真番号	9	径間	1	部材番号	支承部101
備考	荷重を支持し伝達する機能が保持されている

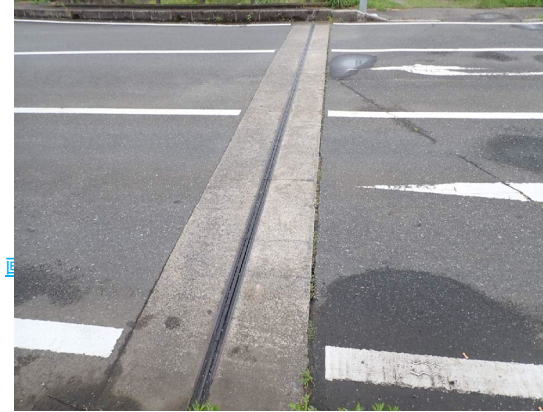
写真番号	10	径間	1	部材番号	-
備考	走行の安全性が確保されている

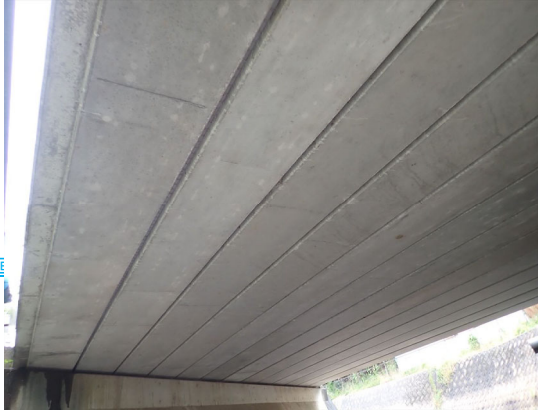
写真番号	1	径間	1	部材番号	主桁01
備考	鉛直及び水平方向の荷重を支持する機能が保持されている

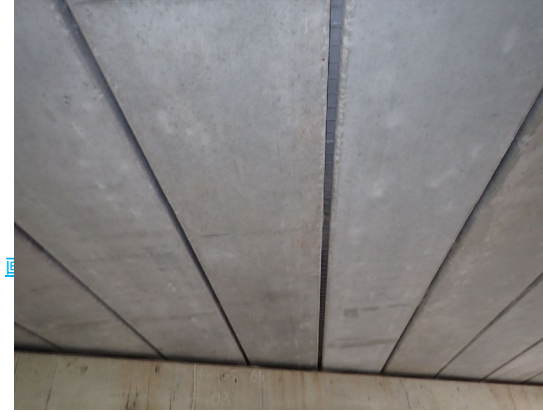
写真番号	2	径間	1	部材番号	主桁06
備考	鉛直及び水平方向の荷重を支持する機能が保持されている

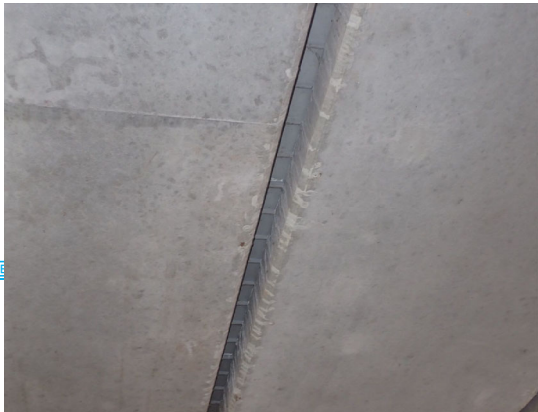
写真番号	3	径間	1	部材番号	主桁07
備考	鉛直及び水平方向の荷重を支持する機能が保持されている

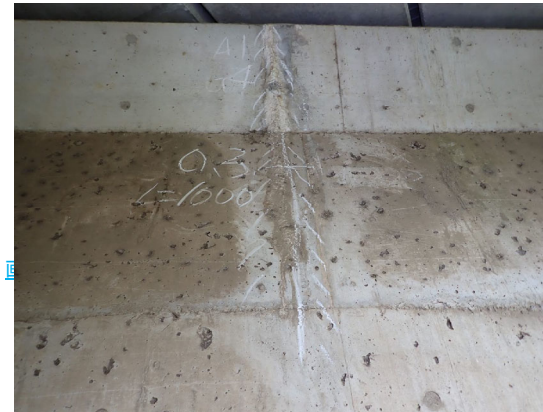
写真番号	4	径間	1	部材番号	橋台01
備考	荷重を支持し基礎・周辺地盤に伝達する機能が保持されている

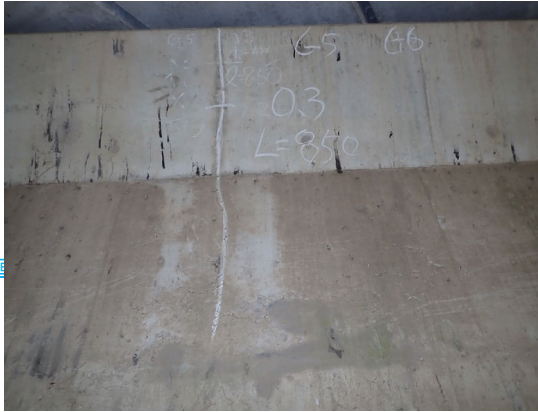
写真番号	5	径間	1	部材番号	橋台02
備考	荷重を支持し基礎・周辺地盤に伝達する機能が保持されている

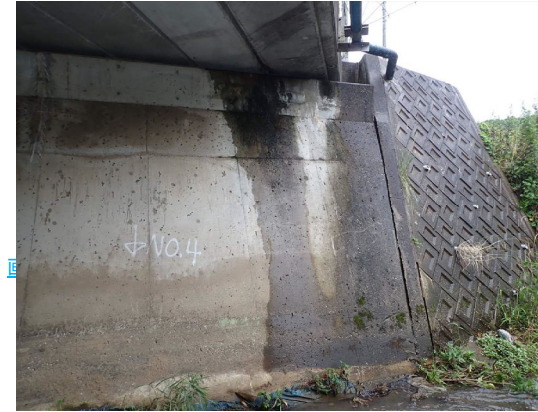
写真番号	6	径間	1	部材番号	橋台01
備考	荷重を支持し基礎・周辺地盤に伝達する機能が保持されている

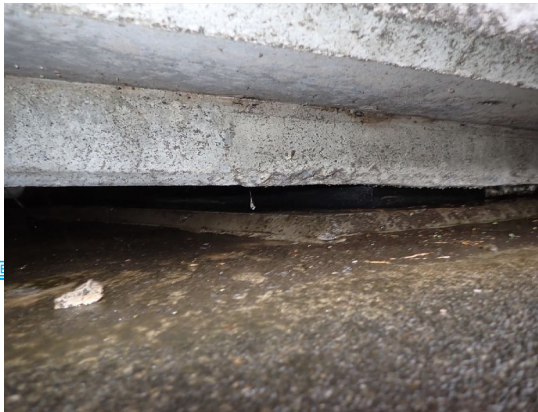
写真番号	7	径間	1	部材番号	支承部101
備考	荷重を支持し伝達する機能が保持されている

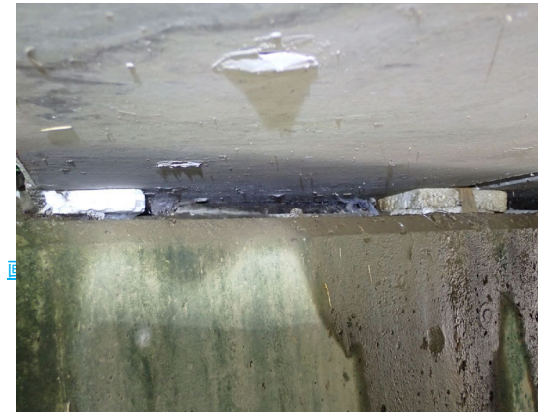
写真番号	8	径間	1	部材番号	支承部201
備考	荷重を支持し伝達する機能が保持されている

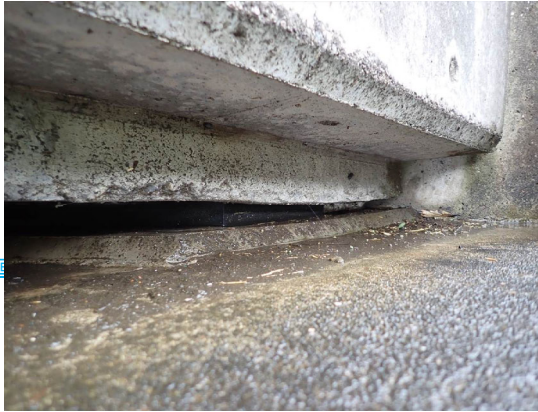
写真番号	9	径間	1	部材番号	支承部101
備考	荷重を支持し伝達する機能が保持されている

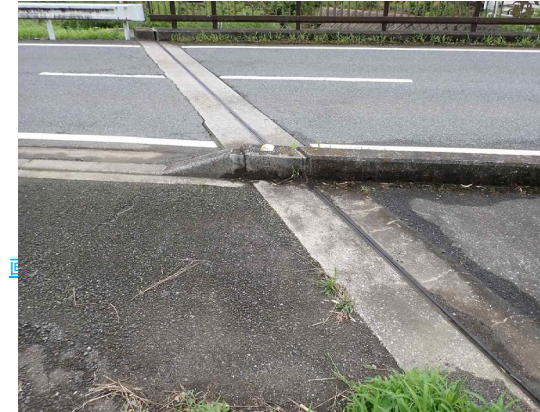
写真番号	10	径間	1	部材番号	-
備考	走行の安全性が確保されている

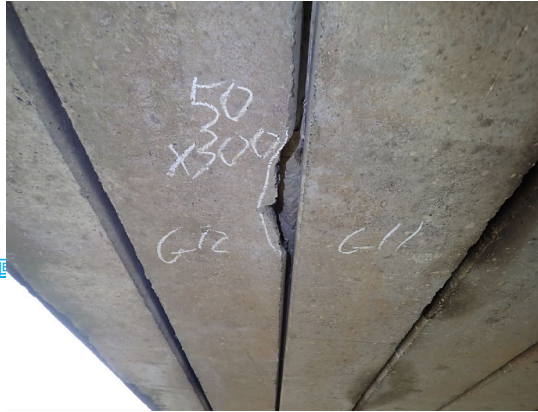
写真番号	1	径間	1	部材番号	主桁12
備考	鉛直及び水平方向の荷重を支持する機能が保持されている

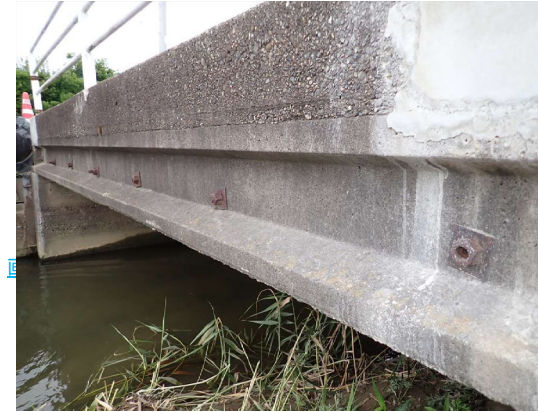
写真番号	2	径間	1	部材番号	PC定着部11
備考	鉛直及び水平方向の荷重を支持する機能が保持されている

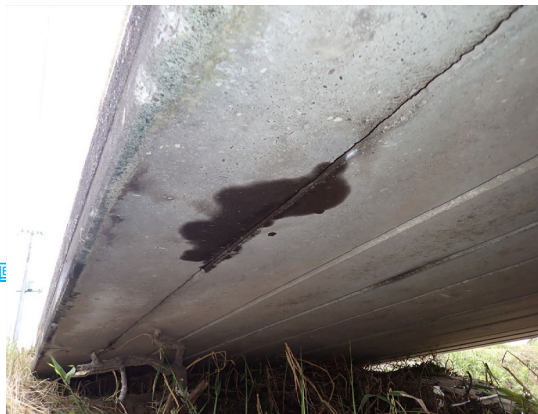
写真番号	3	径間	1	部材番号	床版12
備考	鉛直及び水平方向の荷重を支持する機能が保持されている
