1. 南袖大橋

道路橋毎の健全性の診断

告示に基づく健全性の診断の区分
I

定期点検実施年月日	2024.07.08	定期点検者	開発虎ノ門コンサルタント(株) 漆畑 雄一郎
-----------	------------	-------	------------------------

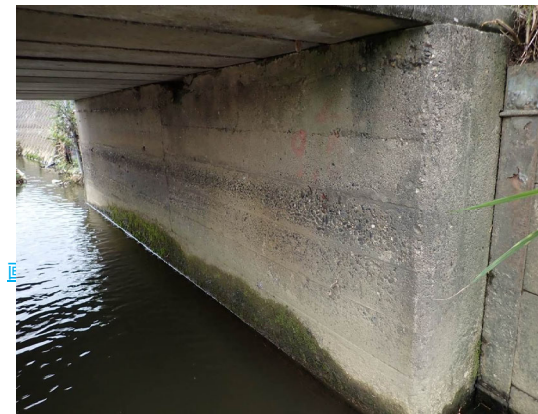
写真番号	4	径間	1	部材番号	橋台02
備考	荷重を支持し基礎・周辺地盤に伝達する機能が保持されている

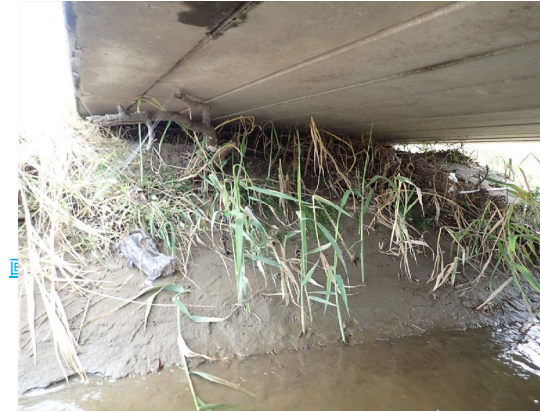
写真番号	6	径間	1	部材番号	橋台01
備考	荷重を支持し基礎・周辺地盤に伝達する機能が保持されている

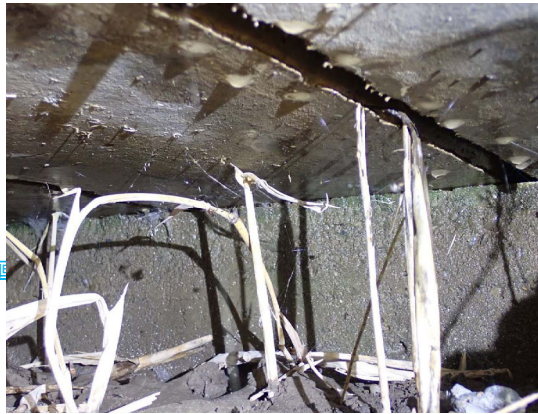
写真番号	7	径間	1	部材番号	支承部101
備考	荷重を支持し伝達する機能が保持されている

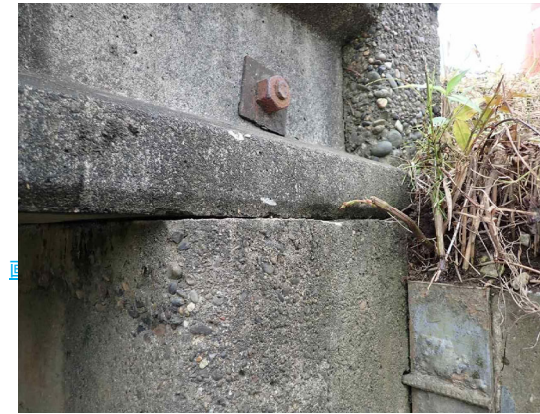
写真番号	8	径間	1	部材番号	支承部201
備考	荷重を支持し伝達する機能が保持されている

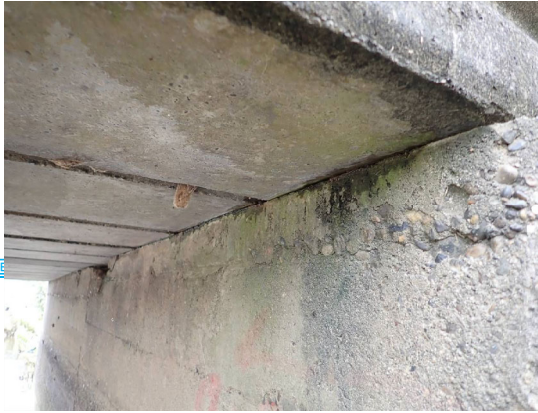
写真番号	9	径間	1	部材番号	支承部201
備考	荷重を支持し伝達する機能が保持されている

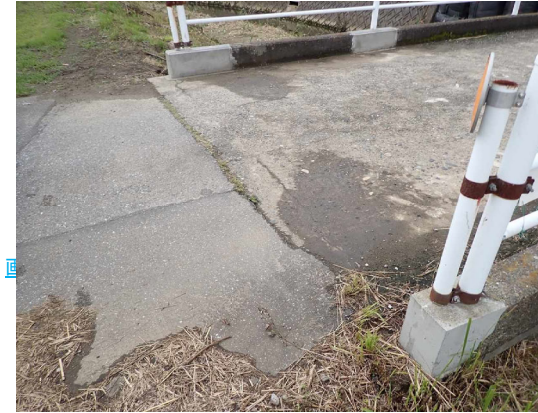
写真番号	10	径間	1	部材番号	-
備考	走行の安全性が確保されている

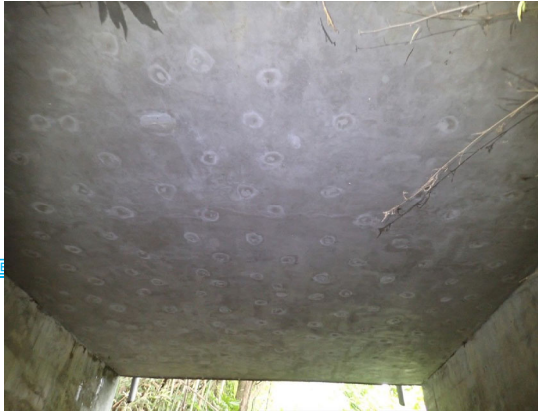
写真番号	1	径間	1	部材番号	主桁01
備考	鉛直及び水平方向の荷重を支持する機能が保持されている

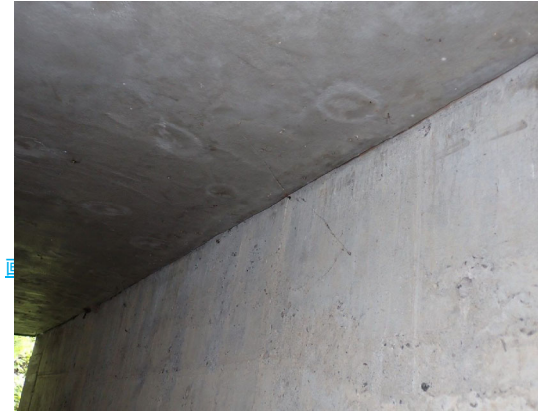
写真番号	2	径間	1	部材番号	主桁01
備考	鉛直及び水平方向の荷重を支持する機能が保持されている

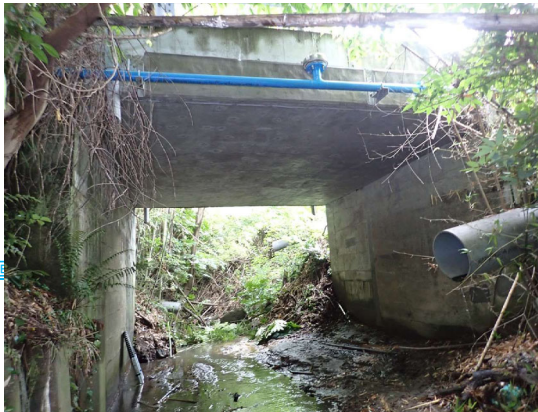
写真番号	3	径間	1	部材番号	主桁01
備考	鉛直及び水平方向の荷重を支持する機能が保持されている

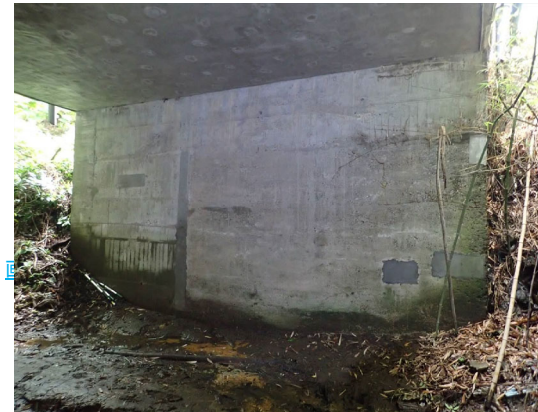
写真番号	4	径間	1	部材番号	橋台01
備考	荷重を支持し基礎・周辺地盤に伝達する機能が保持されている

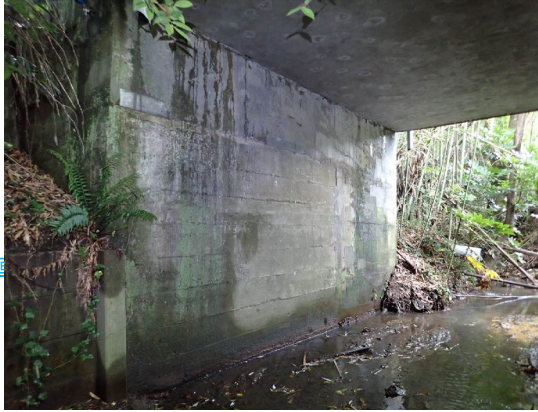
写真番号	5	径間	1	部材番号	橋台02
備考	荷重を支持し基礎・周辺地盤に伝達する機能が保持されている

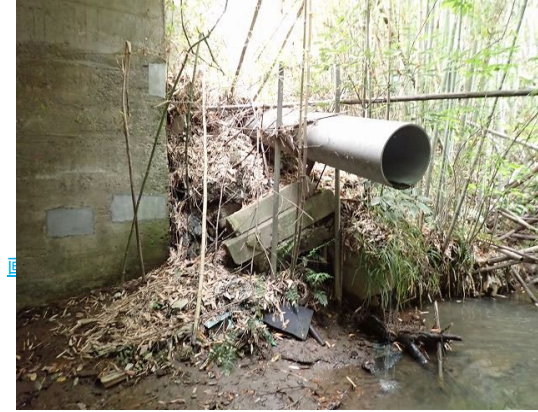
写真番号	6	径間	1	部材番号	-
備考	土留め壁の崩壊は豪雨・出水により橋梁に影響を与える可能性がある

所見	<p>【上部構造】</p> <ul style="list-style-type: none"> ・上部構造は健全である。 <p>【下部構造】</p> <ul style="list-style-type: none"> ・下部構造は健全である。 ・A1橋台上流側に設置されている土留め壁が崩壊している。現状は橋の構造安全性に影響が見られないが、「豪雨・出水」が発生した際に土砂が流され、橋梁に影響を与える可能性があることから「B」と評価した。 <p>【上下部接続部】</p> <ul style="list-style-type: none"> ・支承部は健全である。 <p>【その他(伸縮装置)】</p> <ul style="list-style-type: none"> ・伸縮装置は健全である。 <p>【その他】</p> <ul style="list-style-type: none"> ・その他の部材に損傷は見られない。 <p>【健全性の診断の区分の決定】</p> <p>上記より、次回定期点検までの間に日常の維持管理を実施する必要があるが、特段の監視や対策を行う必要のない状態であることから、健全性の診断の区分を【I】とする。</p>
----	--

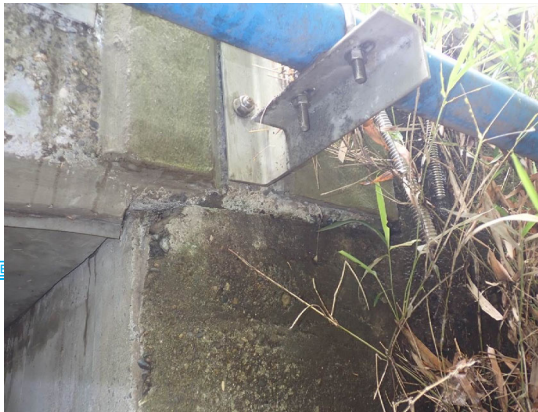
写真番号	7	径間	1	部材番号	支承部101
備考	荷重を支持し伝達する機能が保持されている

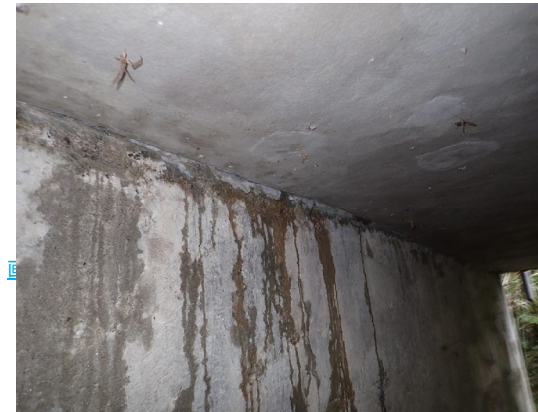
写真番号	8	径間	1	部材番号	支承部201
備考	荷重を支持し伝達する機能が保持されている

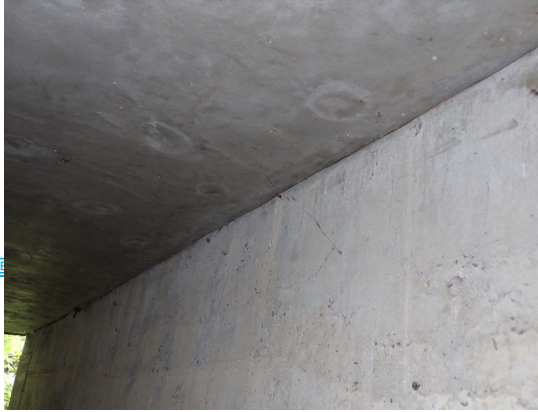
写真番号	9	径間	1	部材番号	支承部101
備考	荷重を支持し伝達する機能が保持されている

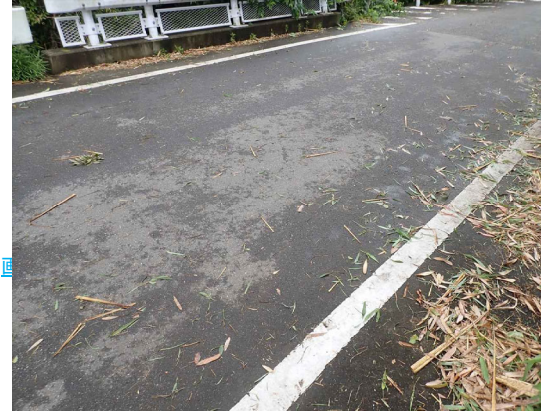
写真番号	10	径間	1	部材番号	-
備考	走行の安全性が確保されている

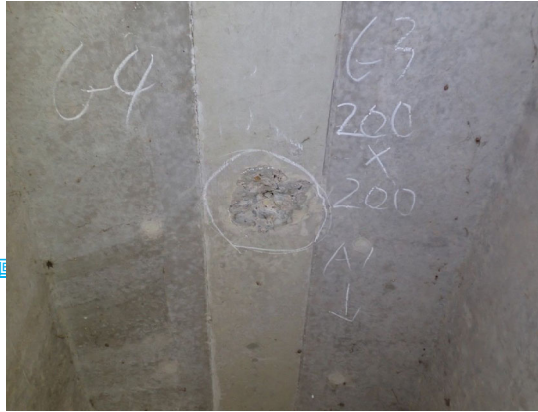
写真番号	1	径間	1	部材番号	床版03
備考	鉛直及び水平方向の荷重を支持する機能が保持されている

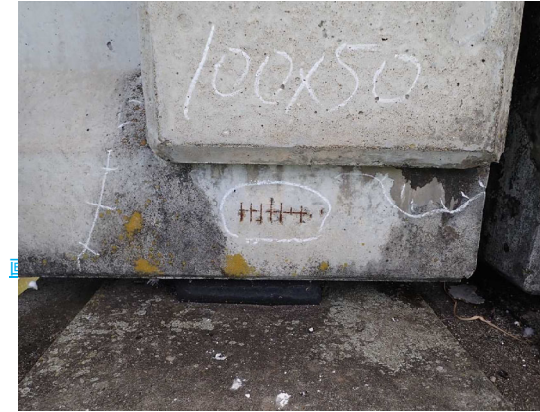
写真番号	2	径間	2	部材番号	主桁01
備考	鉛直及び水平方向の荷重を支持する機能が保持されている

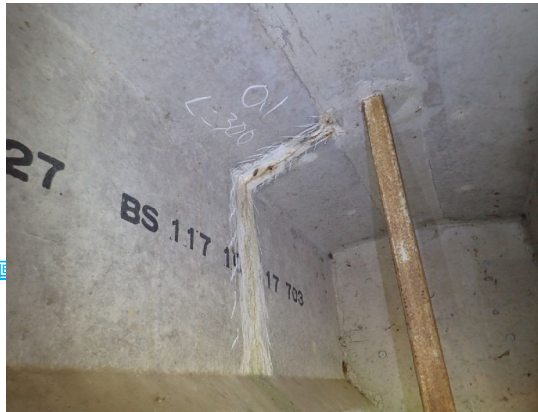
写真番号	3	径間	1	部材番号	床版02
備考	鉛直及び水平方向の荷重を支持する機能が保持されている

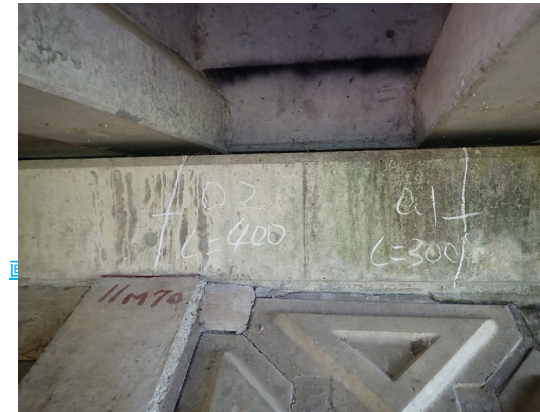
写真番号	4	径間	1	部材番号	橋台01
備考	荷重を支持し基礎・周辺地盤に伝達する機能が保持されている

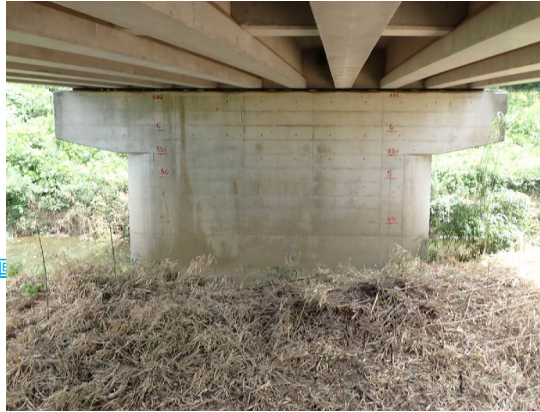
写真番号	5	径間	1	部材番号	橋脚02
備考	荷重を支持し基礎・周辺地盤に伝達する機能が喪失する可能性がある

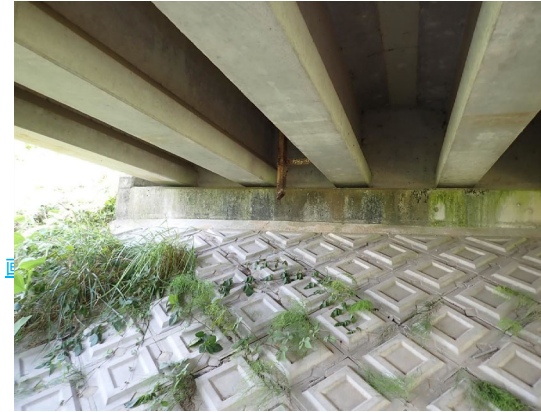
写真番号	6	径間	2	部材番号	橋台02
備考	荷重を支持し基礎・周辺地盤に伝達する機能が保持されている

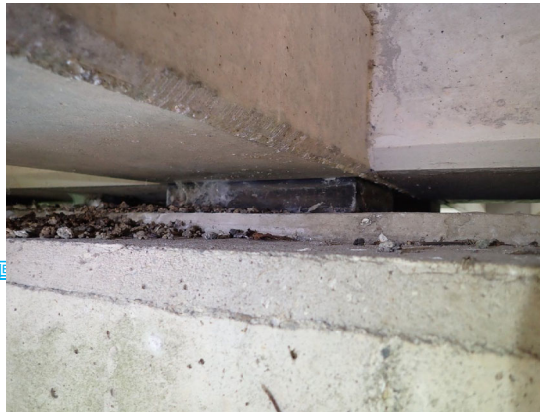
写真番号	7	径間	1	部材番号	支承部203
備考	荷重を支持し伝達する機能が保持されている

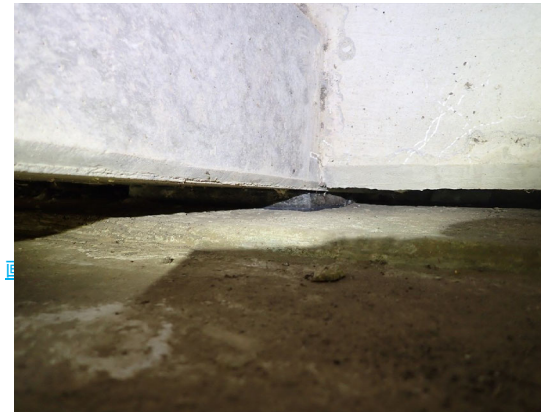
写真番号	8	径間	2	部材番号	支承部209
備考	荷重を支持し伝達する機能が保持されている

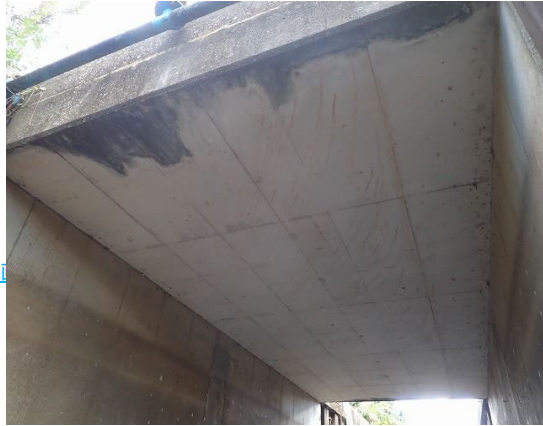
写真番号	1	径間	1	部材番号	主桁01
------	---	----	---	------	------

備考 鉛直及び水平方向の荷重を支持し構成要素の機能が保持されている

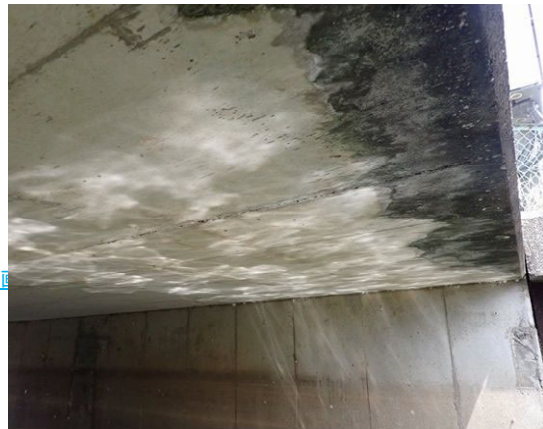
写真番号	3	径間	1	部材番号	主桁01
------	---	----	---	------	------

備考 鉛直及び水平方向の荷重を支持し構成要素の機能が保持されている

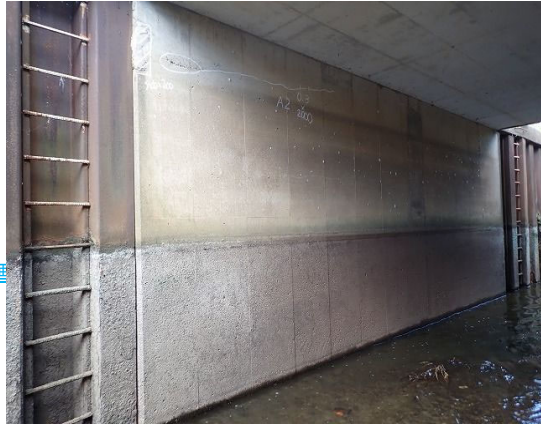
写真番号	5	径間	1	部材番号	橋台02
備考	荷重を支持し基礎・周辺地盤に伝達する機能が保持されている

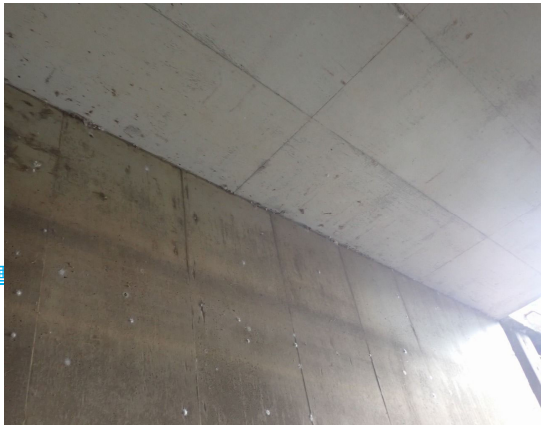
写真番号	7	径間	1	部材番号	支承部101
備考	荷重を支持し伝達する機能が保持されている

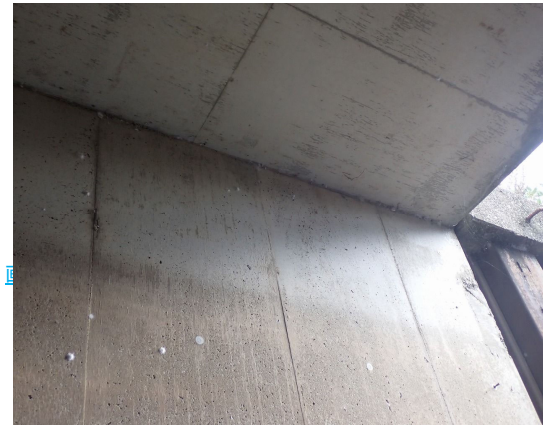
写真番号	8	径間	1	部材番号	支承部101
備考	荷重を支持し伝達する機能が保持されている

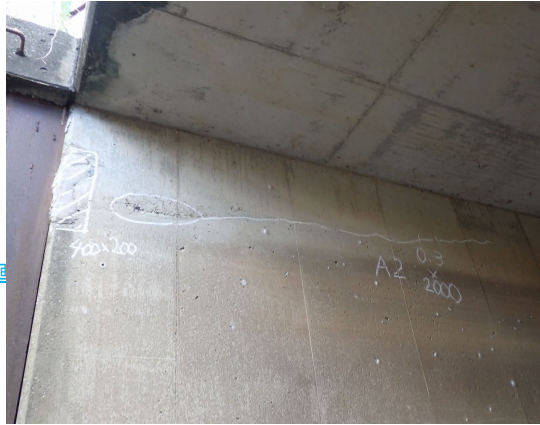
写真番号	9	径間	1	部材番号	支承部201
備考	荷重を支持し伝達する機能が保持されている

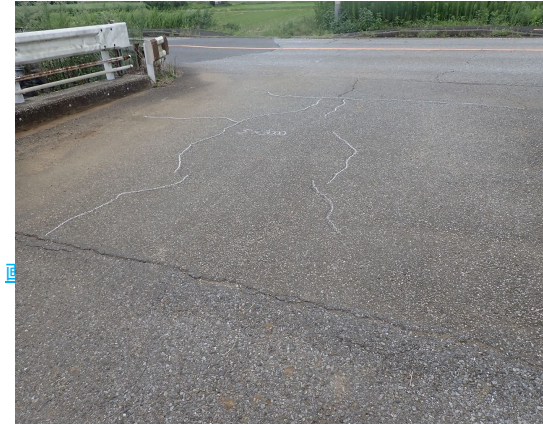
写真番号	10	径間	1	部材番号	-
備考	走行の安全性が確保されている

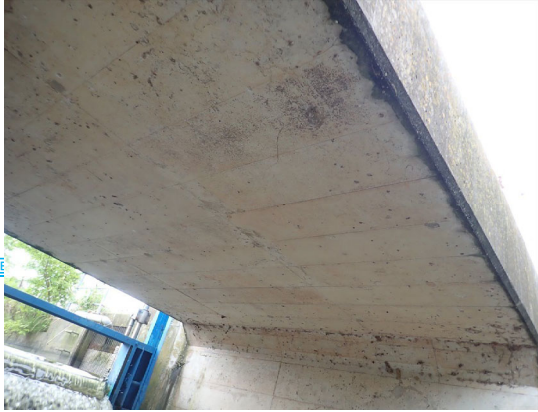
写真番号	1	径間	1	部材番号	頂版01
備考	鉛直及び水平方向の荷重を支持する機能が保持されている

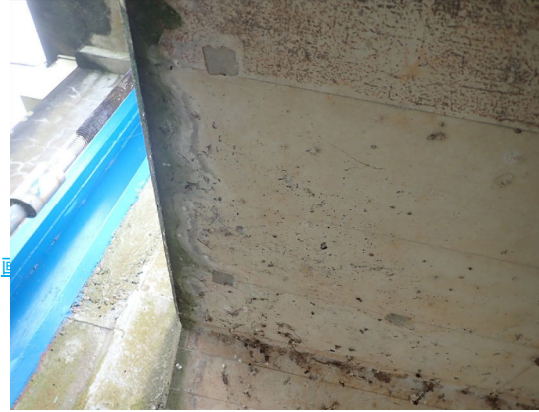
写真番号	2	径間	1	部材番号	頂版01
備考	鉛直及び水平方向の荷重を支持する機能が保持されている

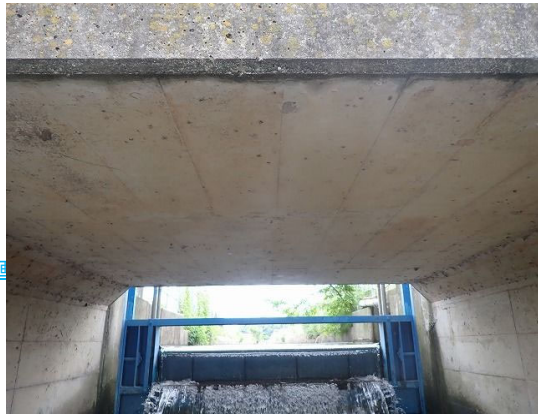
写真番号	3	径間	1	部材番号	頂版01
備考	鉛直及び水平方向の荷重を支持する機能が保持されている

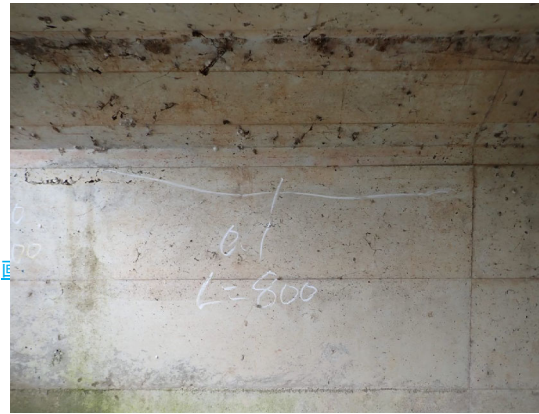
写真番号	4	径間	1	部材番号	側壁02
備考	荷重を支持し基礎・周辺地盤に伝達する機能が保持されている

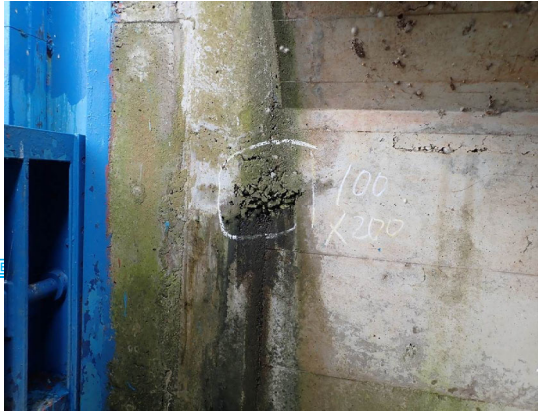
写真番号	5	径間	1	部材番号	側壁02
備考	荷重を支持し基礎・周辺地盤に伝達する機能が保持されている

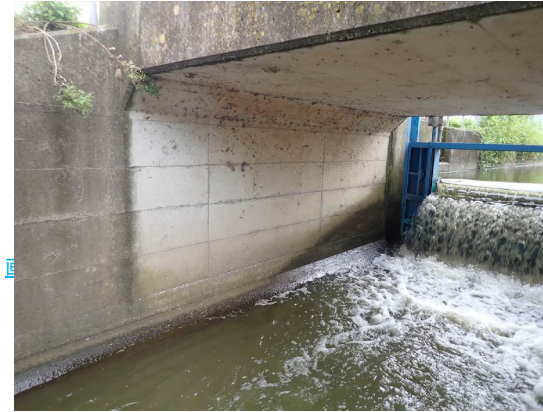
写真番号	6	径間	1	部材番号	側壁01
備考	荷重を支持し基礎・周辺地盤に伝達する機能が保持されている

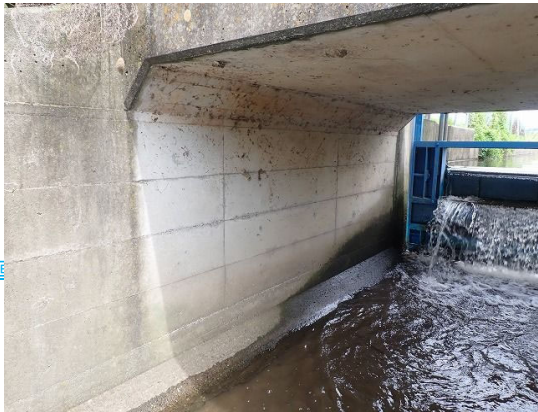
写真番号	7	径間	1	部材番号	隅角部01
備考	荷重を支持し伝達する機能が保持されている

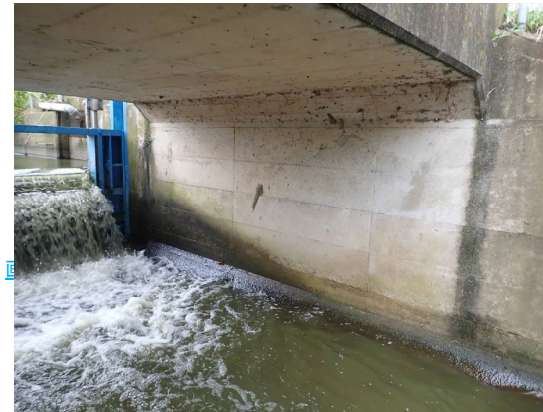
写真番号	8	径間	1	部材番号	隅角部02
備考	荷重を支持し伝達する機能が保持されている
